Besiktningssprotokoll

Anticimex Försäkringsbesiktning i samarbete med Fastighetsbyrån

Fastighetsbeteckning: Vargen 34	
Fastighetsadress: Vitalisgatan 28B	
Postnummer: 44143	Ort: Alingsås

Försäkringsbesiktning

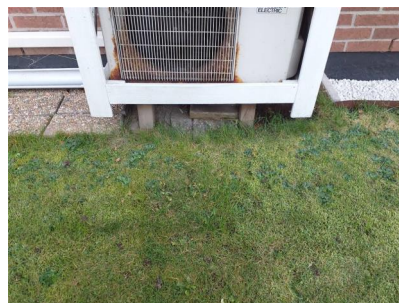
Utvändigt / Markförhållanden

Kondensvatten från luftvärmepumpens utedel leds inte bort från husgrunden.

Detta medför ökad risk för att vatten tränger in i anslutande konstruktioner, vilket i sin tur kan leda till fuktrelaterade skador. Observera att besiktning av byggnadens värmesystem eller värmepumpen inte har ingått i uppdraget.

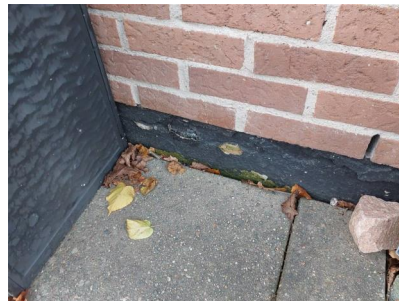
Utvändigt / Sockel

Fuktuppsug finns på sockeln.

När sockeln suger upp fukt finns risk att fukten sprider sig till kringliggande konstruktioner.

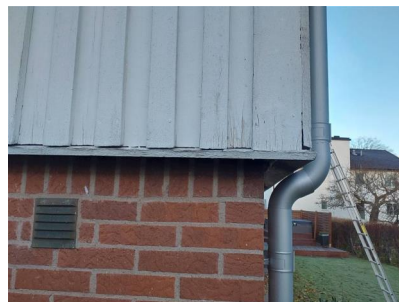
Utvändigt / Fasad

Fasadpanelen är i behov av målning/underhåll.

Träkonstruktioner där målningsbehov finns riskerar att få fukt- och rötskador på grund av sämre vattenavvisande förmåga. För att öka livslängden på träkonstruktionerna rekommenderas målning och underhåll.

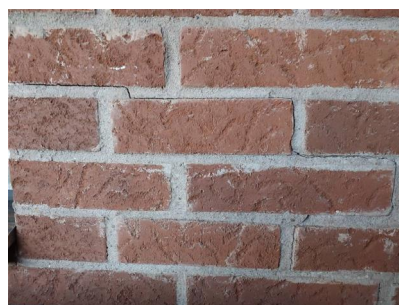
Sprickor finns i tegelfasaden.

Detta kan leda till fukt- och frysskador i konstruktionen.

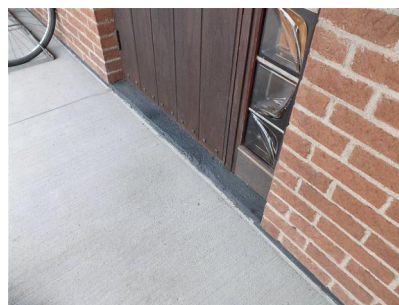
Utvändigt / Dörrar

Tröskelbleck saknas under dörr.

Avsaknad av tröskelbleck medför att det finns risk för att vatten kan rinna in och orsaka fuktskador på tröskel och/eller i kringliggande vägg och bjälklag.

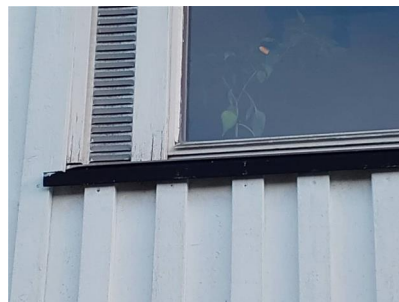
Utvändigt / Fönster

Fönster är i behov av målning/underhåll.

Fönsterbågar och fönsterkarmar där målningsbehov finns riskerar att få fukt- och rötskador på grund av sämre vattenavvisande förmåga.

För att öka livslängden på fönster rekommenderas målning och underhåll.

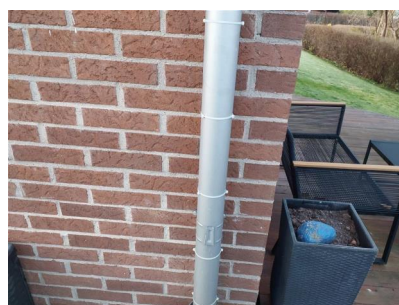
Utvändigt / Hängrännor / Stuprör

Fals på stuprör vänd mot fasad.

Falsen på stuprören kan med fördel vändas ut från fasaden för att lättare se om röret blivit skadat efter vinterns påfrestningar samt för att undvika skador på fasad vid ett eventuellt läckage.

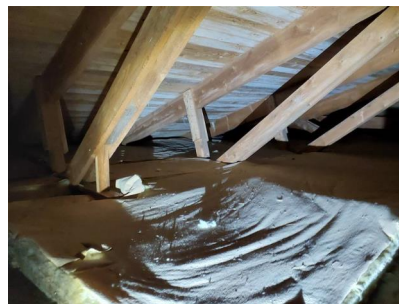
Utvändigt / Vind

Mikrobiell påväxt finns på underlagstaket.

Detta kan vara ett tecken på att vinden tillförs fukt inifrån bostaden. Observera att besiktning av bostadens ventilationssystem inte har ingått i uppdraget.

För att komma tillrätta med detta kan fuktillförseln inifrån bostaden behöva minskas. Det kan göras genom att ventilationen i bostaden förbättras samt att eventuella otätheter i vindsbjälklaget (tak-/väggvinklar, taklucka med mera) tätas. Läs Anticimex faktablad om uppvärmda vindsutrymmen för tips och råd.

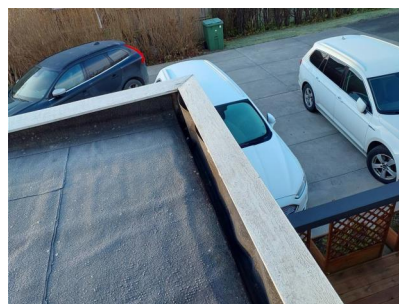
Utvändigt / Garage utvändigt

Pappen på taksargen har släppt kontakt bör tas med en takläggare för bedömning/åtgärd.

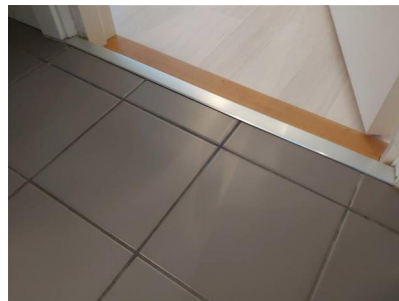
Övre plan / Badrum

Tröskel är felmonterad.

En felmonterad tröskel eller avsaknaden av en tröskel medför risk att vatten tränger in i angränsande konstruktioner och rum vilket i sin tur kan leda till fuktrelaterade skador.
