**Fastighetsuppgifter**

Grytan 3

Solängsvägen 12A

| Uppdragsnummer | AB4217 |

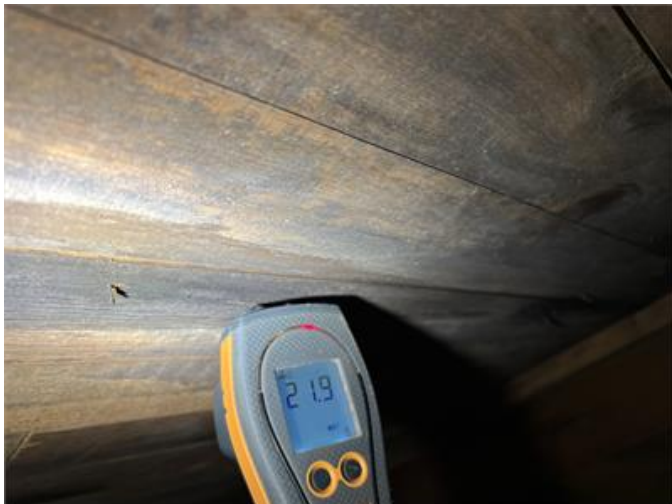
| Besiktningsresultat | | | | | |
|---|---|---|---|---|---|
| Nockvindar | | | X | | Mikrobiell påväxt och fuktfläckar förekommer på underlagstaket. Fuktindikation utfördes stickprovsmässigt och förhöjda värden erhöles. Orsak och omfattning bör kontrolleras vidare. Se även bild längre bak i protokollet.<br>- Ventilationskanal från murstocken och från tv-rummet mynnar ut i vindsutrymmet.<br>(vindarna är besiktigade från gångbrädor) |

Bilden är tagen på vinden och visar förhöjd fuktkvot i underlagstaket.

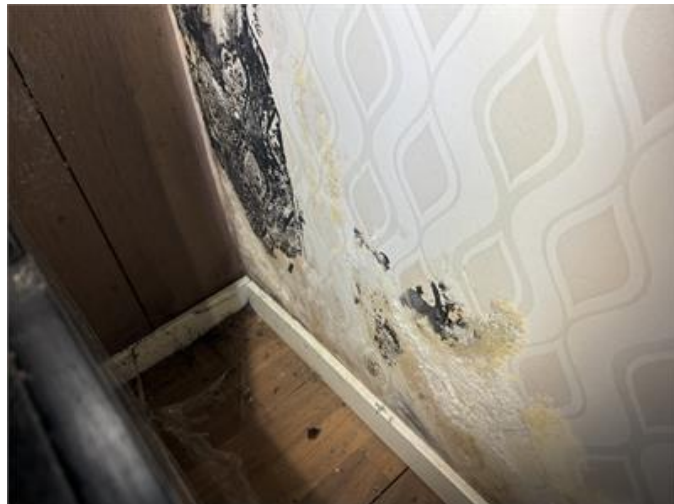
Bilden är tagen i hobbyrum och visar fukt- och mikrobiell skada på vägg.

Förhöjd fuktindikation samt fukt- och mikrobiella skador noterades på utreglade väggar i både gillestuga och hobbyrum.

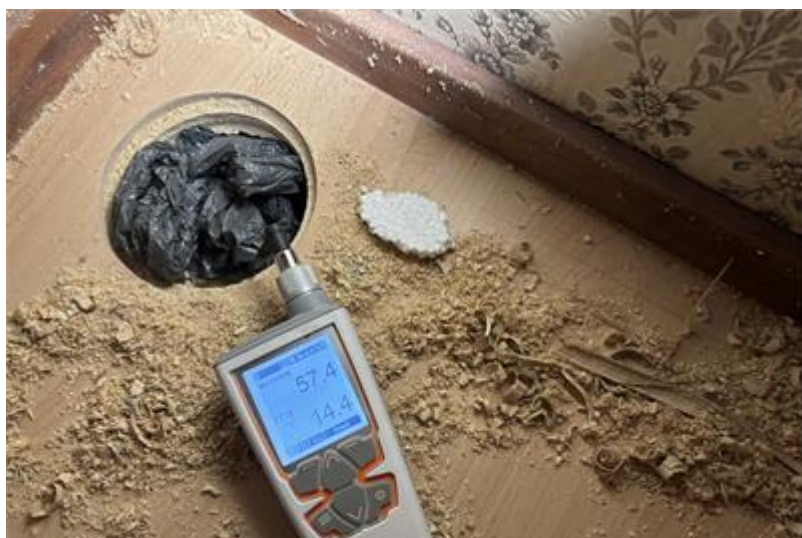
Fuktmätning utfördes från 130mm provhål i sovrum 3 bredvid trapp.

Den relativa luftfuktigheten i golvet uppmättes till ca. 57% RF.

I trä-regel uppmättes fuktkvoten till ca. 11% FK.

Ingen avvikande lukt upplevdes från medtagen materialprov av isolering.

Det kritiska gränsvärdet för mikrobiell tillväxt brukar anges till ca 15-17% fuktkvot (FK) eller ca 70-75% i relativ luftfuktighet (RF).

Notera att stickprovsmässig undersökning är utförd samt att mätvärden normalt sett kan variera över årstiderna. För att säkert fastställa konstruktionens kondition och fuktstatus måste en mer omfattande undersökning utföras.

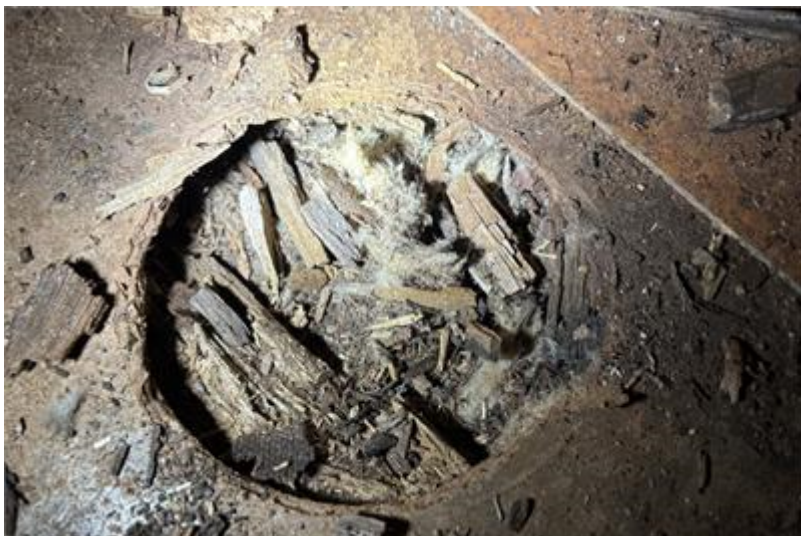
Vid 130 mm provhål i golv i gillestugan noterades rötskadade reglar i golvkonstruktionen.

Fuktrelaterade skador har noterats. Skadornas orsak och omfattning bör kontrolleras vidare.

Notera att stickprovsmässig undersökning är utförd samt att mätvärden normalt sett kan variera över årstiderna. För att säkert fastställa konstruktionens kondition och fuktstatus måste en mer omfattande undersökning utföras.
