# Besiktningsprotokoll

| Fastighetsbeteckning:<br>Töllstorp 1:139 | |
| Fastighetsadress:<br>Industrigatan 26 | |

| Besiktningsdatum:<br>2024-11-18 | Protokollnummer:<br>68664290 |

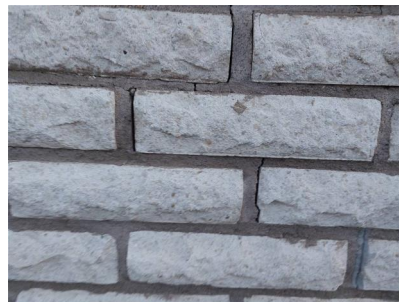
Sprickor finns i fasaden.

Dessa bedöms inte ha lett till bakomliggande skador.

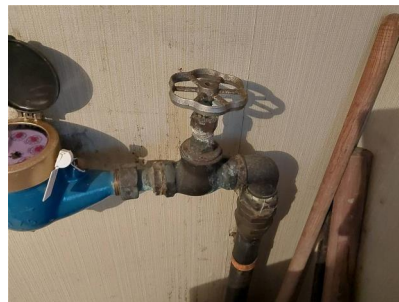
Avstängningsventil på vattenmätaren är av äldre modell.

Det rekommenderas att rörmokare kontaktas för byte av minst en av avstängningsventil nästa gång man byter vattenmätare.

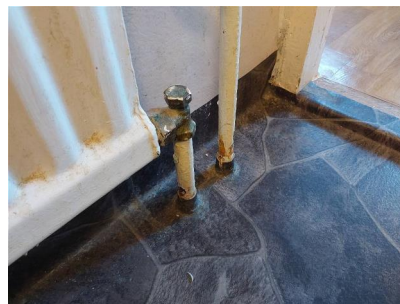
Rör genomföring finns i golv.

Rör genomföringar i golvet medför en ökad risk för att vatten tränger ner i omkringliggande konstruktioner och orsakar fuktskador.

Fuktindikering i utrymmet gav inga förhöjda fuktindikationer.

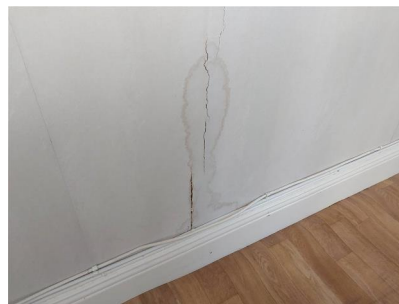
Väggen har fuktfläckar.

Fuktfläckar kan bero på olika saker, och kan vara ett tecken på en tidigare eller en pågående fuktskada.

Vid fuktindikering noterades inga förhöjda värden.
