Fastighetsuppgifter

Åkern 13

Gärdesvägen 24

Uppdragsnummer	A30857
Besiktningsdatum	2024-11-15
Besiktningföretag	OBM Byggnadsmiljö AB
Besiktningförrättare	Daniel Nilsson
Närvarande	Säljare
Giltig till och med	2025-11-15

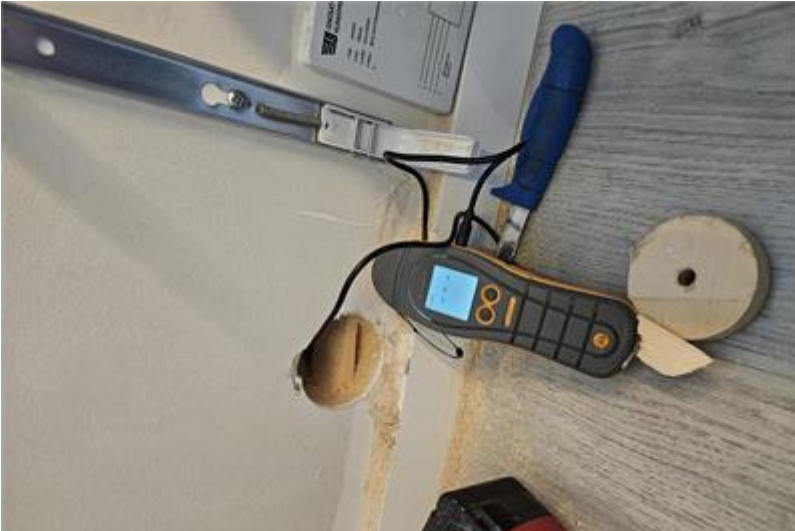
Byggnadsdel	Flytande golv
Konstruktionsdel	Syll/regel i yttervägg
Konstruktionsuppbyggnad

I kök bakom avstängt element uppmättes en fuktkvot i syll/regel på <8%. Det kritiska gränsvärdet för mikrobiell tillväxt brukar anges till ca 15-17% fuktkvot (FK).

Notera att stickprovsmässig undersökning är utförd. För att säkert fastställa konstruktionens kondition och fuktstatus måste en mer omfattande undersökning utföras.
