Fastighetsbeteckning
Nitbrickan 1
Adress
Kvinnebyvägen 84
58933 Linköping

Uppdragsnummer	JE2712
Besiktningsdatum	2024-11-19
Besiktningföretag	OBM Ostkusten AB
Besiktningförrättare	Kim Wiström
Närvarande	Släkt till dödsbo
Giltig till och med	2025-11-19

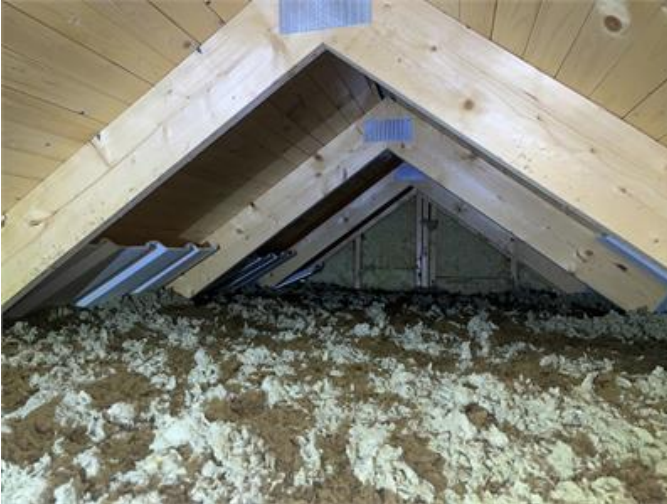
Nockvinden

Besiktningsresultat					
Bedömningsskala: 1 = Utan anmärkning, 2 = Påpekande, 3 = Bör åtgärdas, 4 = Ej besiktningsbart					
Byggnadsdel	1	2	3	4	Anmärkning
UTVÄNDIGT					
Nockvind	X				Vinden går att nå via invändig lucka. Inspektion gjord via luckan då landgång saknas. Fuktkvoten uppmättes till under 11 % i insida yttertak. Det kritiska gränsvärdet för mikrobiell tillväxt brukar anges till ca 15-17% fuktkvot (FK) eller ca 70-75% i relativ luftfuktighet (RF).
Sidovindar		X			Vindarna är tempererade med isolering mot yttertak och bör inte klassas som vindar, utan som förrådsutrymmen.
Tak	X				
Takavlopp	X				
Fasad		X			Fasadpanel mm är sedan huset byggdes för 10 år sedan, vilket bör anses som normal livslängd på utvändigt målade ytor. Utvändigt målade ytor bör därför anses ha ett generellt underhållsbehov.
Fönster	X				
Dörrar	X				
Sockel	X				
Mark	X				
Carport	X				
Uterum	X				
INVÄNDIGT					
Övre plan

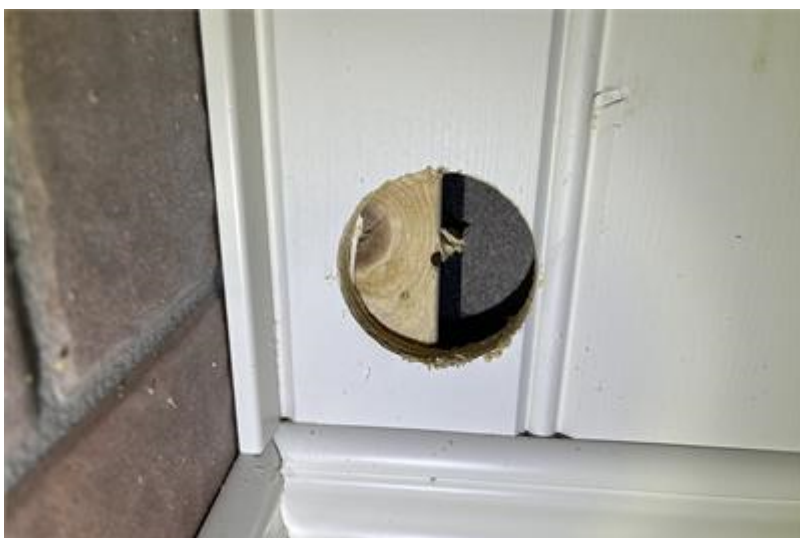
Byggnadsdel	Källarplan
Konstruktionsdel	Utreglad vägg
Konstruktionsuppbyggnad	Källaryttervägg - tjärpapp - träreglar - träpanel

Kontroll av vägg har utförts via håltagning. Där kan man se konstruktionens uppbyggnad. Vägg består av träreglar med fuktskydd av tjärpapp mot betongvägg, träpanel mot bostaden. Fuktkvoten har uppmätts till under 10 % i träreglar närmast golvet. Det kritiska gränsvärdet för mikrobiell tillväxt brukar anges till ca 15-17% fuktkvot (FK) eller ca 70-75% i relativ luftfuktighet (RF).

Det förekommer en utreglad vägg i ett av rummen på källarplan, vilket betecknas som en riskkonstruktion. Fukt kan tillföras konstruktionen naturligt från angränsande mark. Allra bäst är om en källare hålls oinredd och fri från organiska material.
