**Fastighetsuppgifter**

Finnsta 1:145

Hästhovsvägen 3

## Bilaga 1 för kontroll av valda konstruktioner

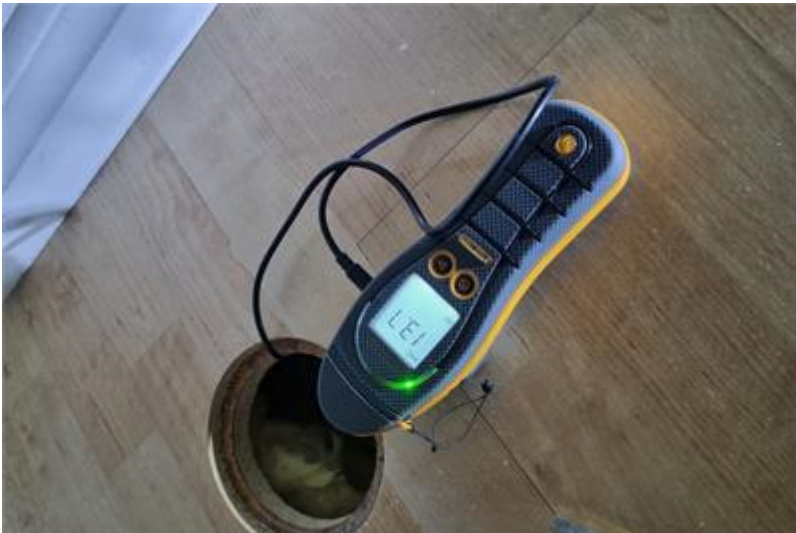
| Byggnadsdel | Entréplan |
| Konstruktionsdel | Uppreglat golv |
| Konstruktionsuppbyggnad | Parkett, spånskiva, träreglar, isolering, betongplatta |

Det kritiska gränsvärdet för mikrobiell tillväxt brukar anges till ca 17% fuktkvot (FK) eller ca 75% i relativ luftfuktighet (RF).

Fuktkvot mättes i golvregel till ca 14% FK och relativ fuktighet ca ca 50% RF. En normal lukt upplevdes.

Resultatet indikerar inget åtgärdsbehov
