# Besiktningssprotokoll

Anticimex Försäkringsbesiktning i samarbete med Fastighetsbyrån

Fastighetsbeteckning: Fuxerna 6:172	
Fastighetsadress: Bistockvägen 21	
Postnummer: 463 35	Ort: Göta

Besiktningdatum: 2024-11-18	Protokollnummer: 68660343
Temperatur: -2 °C	Väderlek: Klart
Tekniker: Tommy Pettersson	
E-post: tommy.pettersson@anticimex.se	
Kontor: Uddevalla	
Närvarande: Ägare

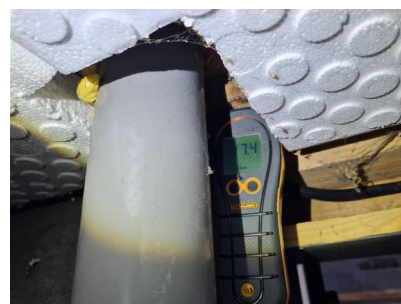
Kontroll av konstruktion utfördes genom okulär kontroll av och fuktmätning i bjälklag med syll.

Rötskyddsbehandlat virke förekommer i grunden. Formvirke kvarstår längs grundmur.

Markytan lutar in under huset.  
Plastfolie längs mark täcker ej helt och är inte åldersbeständig.

Uppmätta fuktvärden påvisar att grunden delar av året är så fuktig att mikroorganismer kan utvecklas. För att undvika detta så måste grundens klimat bli torrare. Se även bifogat faktablad "Uteluftsventilerade krypgrunder".

Fuktkvoten uppmättes stickprovsmässigt till 16-18 % (gränsvärde är 17 %).

Rötskyddsbehandlat virke kan även avge obehagliga lukter som kan påverka inomhusmiljön. Sådan problematik tilltar med ökade fuktnivåer.

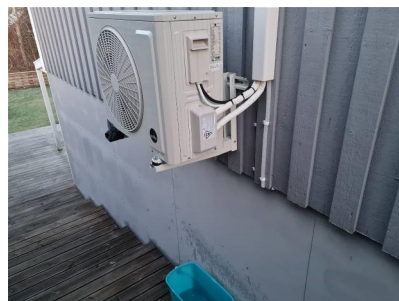
Kondensvatten från luftvärmepumpens utedel leds till ett uppsamlingskärl.

Detta kan medföra risk för att fukt/vatten tränger in i anslutande konstruktioner, vilket i sin tur kan leda till fuktrelaterade skador, om kärlet inte töms regelbundet.

Varvid det rekommenderas en mer robust lösning.

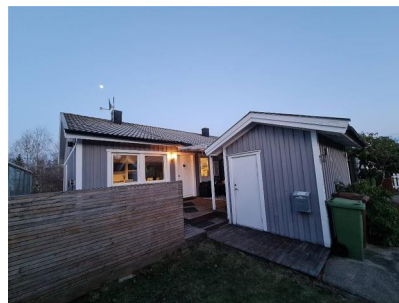
- ⚠ Yttertaket är av begynnande äldre datum med underlagstak av träfiberskivor

Taktäckning har enligt vår bedömning en begränsad livslängd (ca 40 år). Eftersom husets taktäckning är äldre har det ett minskat motstånd mot vatteninträngning. Detta i sin tur kan leda till fuktskador på träläkt och vidare ner i takkonstruktionen.

Av säkerhetsskäl har taktäckningen kontrollerats ifrån mark, då godkänt glidskydd/takstege saknas, vid besöket var underliggande altan/mark/tak is/frost belagt.

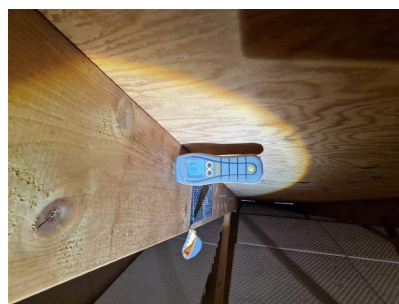
- ✎ På vinden uppmättes fuktvärden under kritisk fuktnivå för mikrobiell tillväxt och normal lukt upplevdes.

Fuktkvoten i takstolar uppmättes stickprovsmässigt till 12-14% (gränsvärde är 17 %).

Lokalt finns missfärgningar under genomföringar som bedöms vara av äldre karaktär.

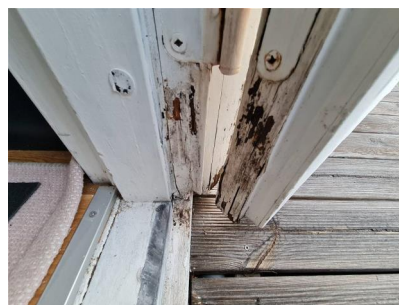
- ✎ Mindre rötskador finns i dörrkarm och foder.

Invändigt finns flytande golvkonstruktion mot betonggrund.

Trädetaljer (trösklar, innervägg mm) kan via kapillärkraft bli fuktiga vilket kan leda till fuktskador.

Rekommenderas att bytas ut vid framtida planerat förebyggande underhåll.

Vid misstanke om detta bör dessa delar bytas ut.

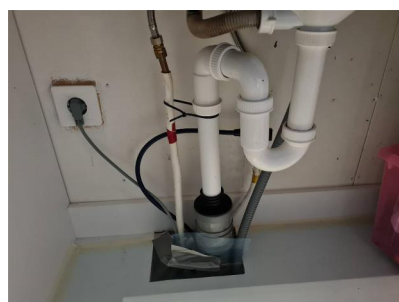
Fuktskyddet i diskbänkskåp är otät runt rör genomföringar.

Fuktindikering utan anmärkning utfördes i utrymmet.

För att upptäcka eventuella läckage, installera en fuktsensor/larm eller täta runt rör genomföringar.

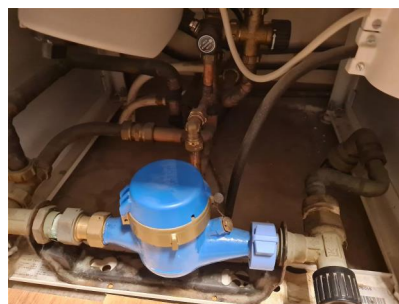
Utrymmet har äldre yt/tätskikt och utförande:

Rör genomföringar golv finns under varmvattenberedare (ursprungligt utförande godkänt vid byggnadsår).

Då tätskikt/plastmatta med tiden försämras ökar risken för fuktrelaterade skador.

I utrymmet finns parkett lagt ovan befintligt tätskikt, skvallerrör varmvattenberedare har öppning till underliggande golvbrunn.

Vid fuktindikering som utfördes i utrymmet noterades inga förhöjda fuktindikationer.

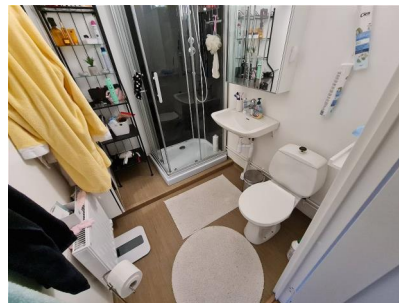
Våtrummet har äldre ytskikt och utförande.

Då funktionen, som innebär att ytskiktet/tätskiktet skall vara vattentätt, kan vara nedsatt finns risk att vatten tränger igenom ytskiktet/tätskiktet med vattenskador i omkringliggande konstruktioner som följd.

Eftersom duschkabin har installerats så har riskerna minskat betydligt, dock är det av vikt att rengöra och kontrollera golvbrunnen regelbundet.

Vid fuktindikering som utfördes i utrymmet noterades inga förhöjda fuktindikationer.

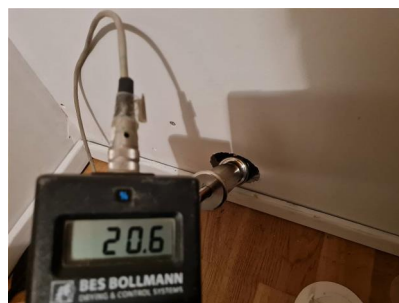
Vid kontroll av konstruktion genom befintligt prov hål längs södervägg i trappförråd uppmättes fuktvärden över kritisk nivå för mikrobiell tillväxt.

Utreglade isolerade väggkonstruktioner längs grundmur

Det utvändiga fuktskyddet är ålderstiget längs nordöstra gavlarna.

I väggen / prov hål uppmättes RF till 79% och FK till 20%.

Mikrobiell tillväxt kan ske vid en relativ luftfuktighet (RF) om 75% vilket motsvarar fuktkvoten (FK) 17% i trämaterial.

Vi rekommenderar att en fördjupad undersökning utförs för att säkerställa orsak till och omfattning av suterrängplanets brister samt bedömning av lämpliga åtgärder.

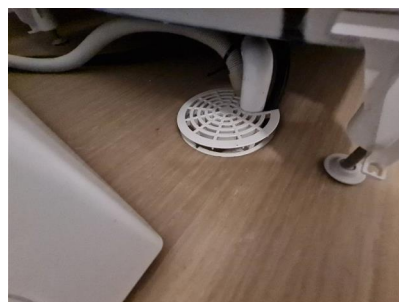
Våtrummet har äldre ytskikt och utförande.

Klämringen är lös/lossnat, rekommenderas att bytas ut.

Då funktionen, som innebär att ytskiktet/tätskiktet skall vara vattentätt, kan vara nedsatt finns risk att vatten tränger igenom ytskiktet/tätskiktet med vattenskador i omkringliggande konstruktioner som följd.

Eftersom duschkabin har installerats så har riskerna minskat betydligt, dock är det av vikt att rengöra och kontrollera golvbrunnen regelbundet.

Vid fuktindikering som utfördes i utrymmet noterades inga förhöjda fuktindikationer.
