Vörderås 18:8

Vörderås 162

Uppdragsnummer	WA5635
Besiktningsdatum	2024-11-19
Besiktningföretag	OBM Besiktning i Dalarna AB
Besiktningförrättare	Tomas Myrbråten
Närvarande	Dödsbodelägare.
Giltig till och med	2025-11-19

Byggnadsbeskrivning 1,1/2-planshus.	Byggnadsår 1957
Till eller ombyggnad Nej.	Övrigt Vid besiktningstillfället var huset ej bebott.

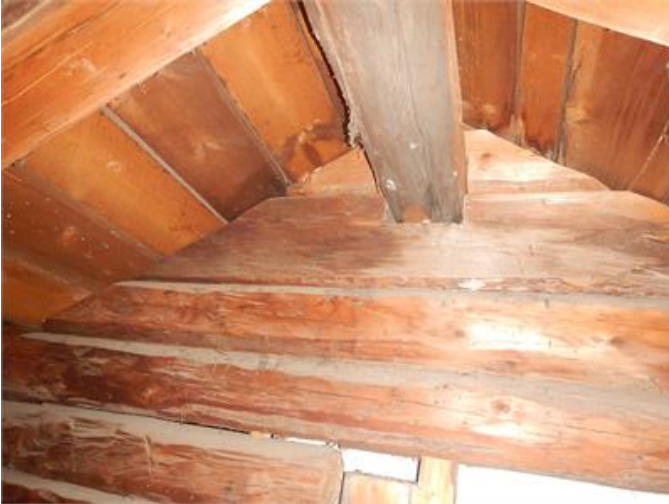
<b>Besiktningresultat</b>					
Bedömningsskala: 1 = Utan anmärkning, 2 = Påpekande, 3 = Bör åtgärdas, 4 = Ej besiktningsbart					
Byggnadsdel	1	2	3	4	Anmärkning
<b>Vind</b>		X			Mindre fuktfläckar noteras på underlagstak (inga förhöjda fuktvärden uppmättes), hålls under uppsikt för eventuella förändringar.
<b>Parallelltak</b>				X	Ej besiktningsbar konstruktion.
<b>Överplan</b>					
Hall/allrum		X			Parkettgolv är fuktpåverkat vid radiator (torrt vid besiktningen) troligen från tidigare läckage.
Klädkammare	X				
Sovrum 1	X				
Wc	X				
Sovrum 2	X				
Kontor	X				
Sovrum 3	X				
<b>Entreplan</b>					
Hall	X				
Kök		X			-Fuktskydd finns ej under kyl/frys samt diskbänkens vatteninstallationer. -Avloppsslang till diskmaskinen samt tappvattenrör är inte förankrade i vägg.
Vardagsrum	X				
Sovrum 1	X				
Dusch/wc		X			-Utrymmet har äldre standard och den tekniska livslängden är passerad, kommande renoveringsbehov. -Rörklammer är skruvade i vägg i duschzonen. -Otätheter förekommer i ytskiktsskarvar, bör tätas. -Rör genomföringar finns i golvet.

Fuktfläckar på underlagstak vind.

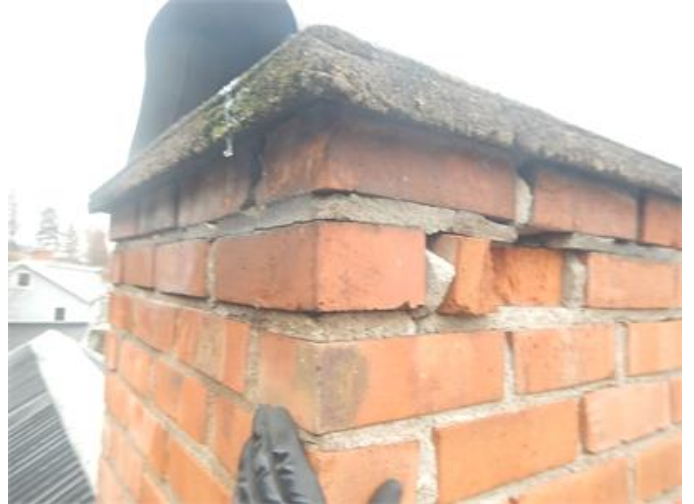
Stenar som släppt från murstock.

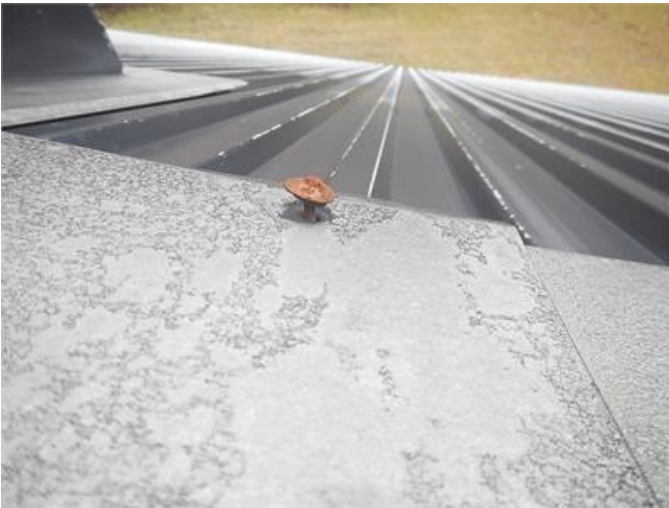
-Plåttaket har plåtspik där spikarnas tätande förmåga har förlorats. De bör därför kompletteras/ersättas.

Plåtspik som krupit ur takplåt.
