**Fastighetsuppgifter**

Fastighetsbeteckning  
Aprikosen 22  
Adress  
Adolf Lemons väg 78  
18776 Täby

Uppdragsnummer AB4206  
Besiktningdatum 2024-11-18  
Besiktningföretag OBM Besiktningsservice AB  
Besiktningförrättare Peter Franck  
Närvarande Säljarna  
Giltig till och med 2025-11-18

Byggnadsbeskrivning	Byggnadsår
Huset är ett 1-planshus med suterrängvåning.	1977
Till eller ombyggnad	Övrigt
	Huset var normalt möblerat vid besiktningen.

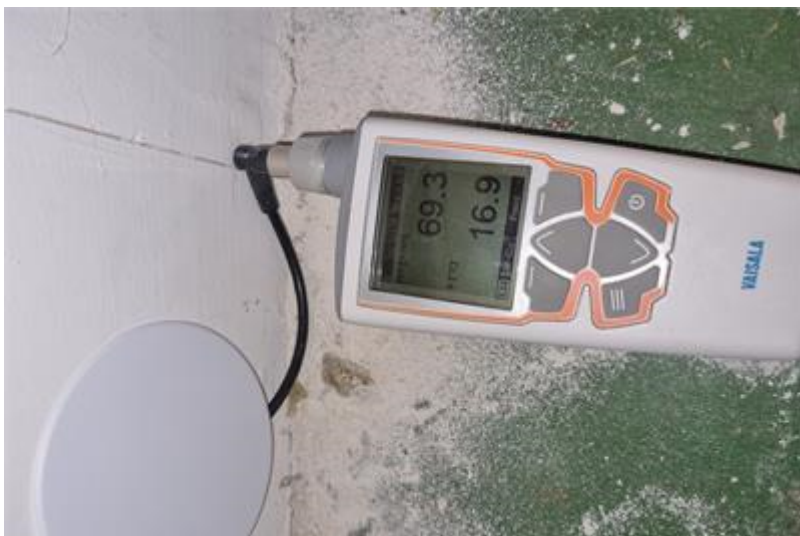
Det förekommer utreglade väggar innanför motfyllda yttreväggar, vilket betecknas som en riskkonstruktion med avseende på fukt- och mikrobiella skador. För att med säkerhet fastställa väggkonstruktionernas kondition och utförande krävs alltid en fortsatt teknisk undersökning. Se även info på protokollets näst sista sida Pos. 7.

Byggnadsdel	Sutterängvägg
Konstruktionsdel	Påreglad väggkonstruktion innanför betonggrundmur med skarvar
Konstruktionsuppbyggnad	Gipsskiva, plastfolie, isolering av mineralull, träregel på betongmur

Det kritiska gränsvärdet för mikrobiell tillväxt brukar anges till ca 17% fuktkvot (FK) eller ca 75% i relativ luftfuktighet (RF).

Fuktkvot mättes i väggregel till ca 11-12% FK och relativ fukt 69% RF. Normal lukt upplevdes.

Bedöms ej finnas behov av åtgärd.

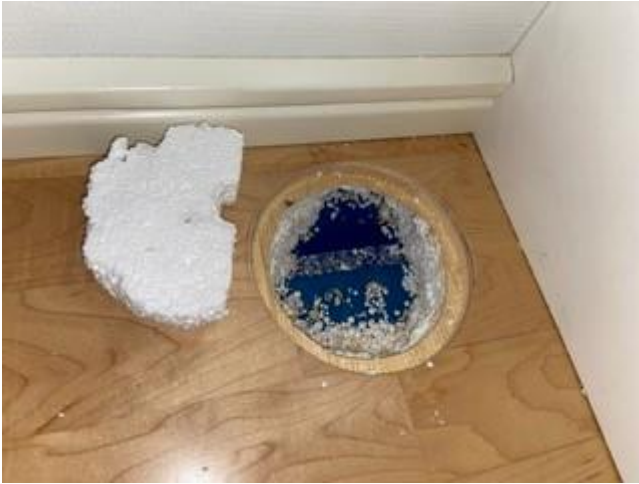
Det förekommer flytande överisolerat golv på betongplatta, vilket betecknas som en riskkonstruktion med avseende på fukt- och mikrobiella skador, dock har man lagt en platonmatta på betongen vilket är positivt ur fuktsynpunkt, men konstruktionen är inte mekaniskt undertrycksventilerad, i vissa fall kan risk finnas för eventuell lukt om fuktigheten i betongplattan är hög. För att med säkerhet fastställa golvkonstruktionernas kondition och utförande krävs alltid en fortsatt teknisk undersökning. Se även info på protokollets näst sista sida Pos. 8.

Byggnadsdel	Sutteränggol
Konstruktionsdel	Flytande isolerat golv
Konstruktionsuppbyggnad	Golv med ytskikt av parkett, cellplastisolering, blå platonmatta, betongplatta

Normal lukt upplevdes i konstruktionen. Fuktmätning är inte gjord då organiskt material (trä) inte finns samt ingen luftspalt.

Bedöms ej finnas behov av åtgärd.
