Besiktningssprotokoll

Anticimex Försäkringsbesiktning i samarbete med Fastighetsbyrån

Fastighetsbeteckning: Ask 5:143	
Fastighetsadress: Lövängsvägen 13	
Postnummer: 617 71	Ort: Kimstad

Besiktningdatum: 2024-11-15	Protokollnummer: 68659488
Temperatur: 4 °C	Väderlek: Klart
Tekniker: Olle Österman	
E-post: Olle.Osterman@anticimex.se	
Kontor: Norrköping	
Närvarande: Fastighetsägare

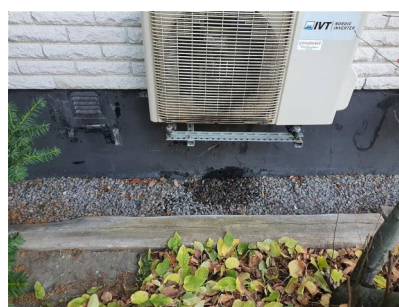
Kondensvatten från luftvärmepumpens utedel leds inte bort från husgrunden.

Detta medför ökad risk för att vatten tränger in i anslutande konstruktioner, vilket i sin tur kan leda till fuktrelaterade skador. Observera att besiktning av byggnadens värmesystem eller värmepumpen inte har ingått i uppdraget.

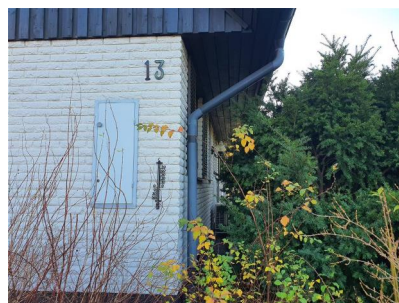
Växter finns i anslutning till grundmur.

När det finns rabatter och växter nära grundmuren finns risk att fukt stannar kvar i väggarna. Detta kan i sin tur orsaka invändiga fuktskador. Växternas rötter kan också skada grundmuren och sätta dräneringsledningen ur funktion.

Området närmast huset rekommenderas att vara fritt från växtlighet.

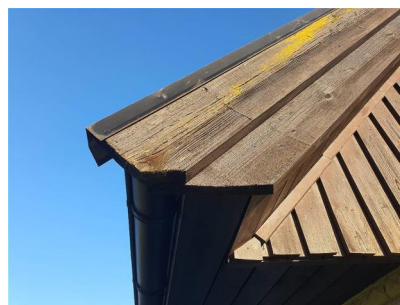
Vindskivor är i behov av målning/underhåll.

Vindskivor och träkonstruktioner där målningsbehov finns riskerar att få fukt- och rötskador på grund av sämre vattenavvisande förmåga. För att öka livslängden på fasadbeklädnaden rekommenderas målning och underhåll.

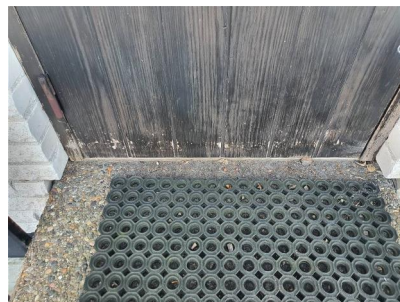
Dörr till groventré är i behov av målning/underhåll.

Dörr där målningsbehov finns riskerar att få fukt- och rötskador på grund av sämre vattenavvisande förmåga.

Tröskelbleck saknas.

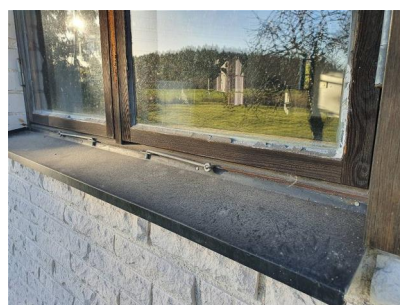
Fönster är i behov av målning/underhåll.

Fönsterbågar och fönsterkarmar där målningsbehov finns riskerar att få fukt- och rötskador på grund av sämre vattenavvisande förmåga.

För att öka livslängden på fönster rekommenderas målning och underhåll.

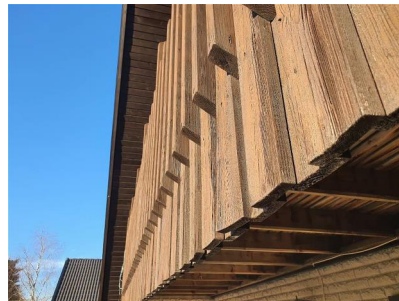
Balkongräcke har torrsprickor och är i behov av underhåll.

Balkongräcke och träkonstruktioner där underhållsbehov finns riskerar att få fukt- och rötskador på grund av sämre vattenavvisande förmåga.

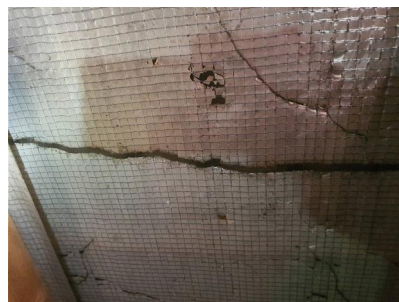
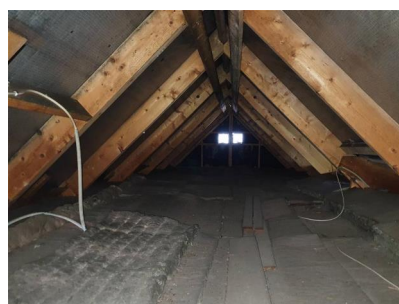
Underlagstaket består av plastfolie som ställvis noteras otät och spröd.

Eftersom underlagstaket består av plastfolie finns risk vid ogynnsam väderlek att regnvatten/snö tränger in under den yttre takbeläggningen och ner mellan plastöverlapp eller i andra otätheter med läckage på vindsutrymmet som följd.

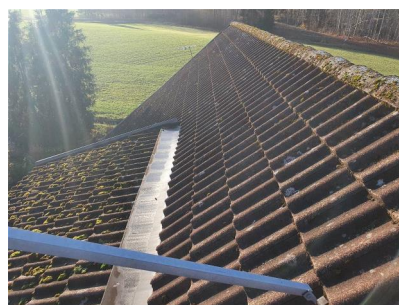
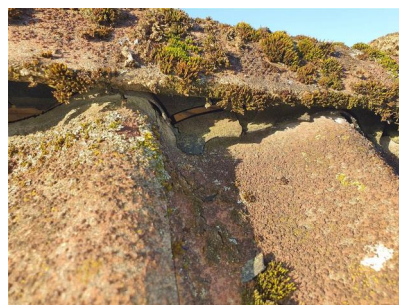
Yttertaket är äldre.

Takpannor, plåtdetaljer och underlagsfolie har enligt vår bedömning en begränsad livslängd. Eftersom husets taktäckning är äldre har det ett minskat motstånd mot vatteninträning. Detta i sin tur kan leda till fuktskador på träläkt och vidare ner i underliggande konstruktioner.

Nocktätning noteras spröd.

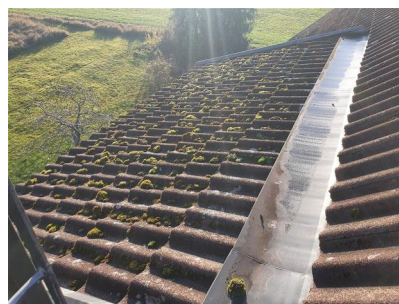
Mosspåväxt finns på takpannor.

Mossa som växer på taket kan leda till att taktäckningen har ett minskat motstånd mot vatteninträning. Detta i sin tur kan leda till fuktskador på träläkt och takkonstruktionen vilket kan resultera i mikrobiella skador (angrepp av mikroorganismer).

För att öka livslängden på taket rekommenderas att mossan tas bort från takpannorna.

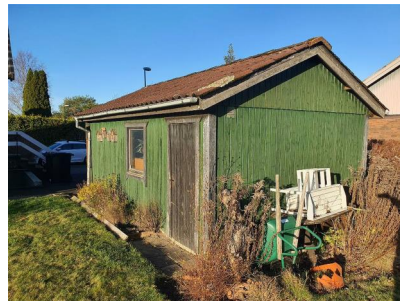
Garage är i behov av översyn/renovering.

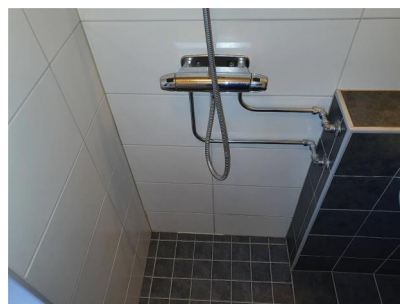
Rör genomföring finns i vägg.

Rör genomföringar i väggen medför en ökad risk för att vatten tränger in i omkringliggande konstruktioner och orsakar fuktskador.

Mindre otätheter noteras vid täckbrickor.

Rekommenderar att täta med silikon.

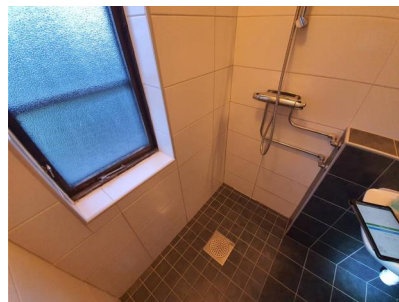
Duschen är placerad nära ett fönster.

För att minska risken för fuktskador på fönster och väggkonstruktion rekommenderas att man skyddar fönstret mot vattenbegjutning.

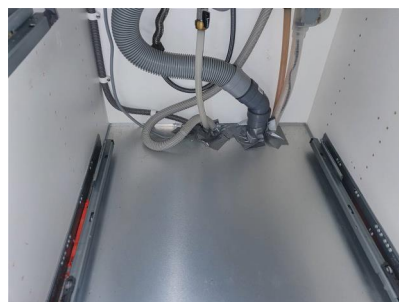
Fuktskydd noteras otät vid rörgenomföringar i diskbänkskåp.

Vatten kan då tränga in i omkringliggande konstruktioner och orsaka fuktskador.

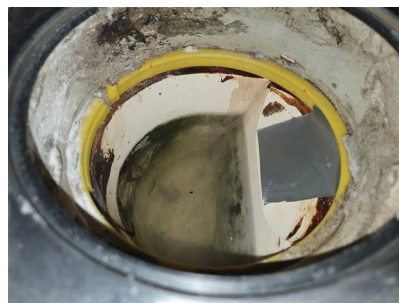
Golvbrunnen är inte utbytt i samband med renovering.

Risk finns att det nya tätskiktet inte har kunnat anslutas till golvbrunnen på ett riktigt sätt, vilket kan leda till fuktskador i omkringliggande konstruktioner.

Övriga noteringar kring golvbrunn som kan vara en risk ur fuktsynpunkt:

- Golvbrunnens ovkant ligger ej i samma nivå som tätskiktet.
- Klämring ej nedtryckt i sitt rätta läge.

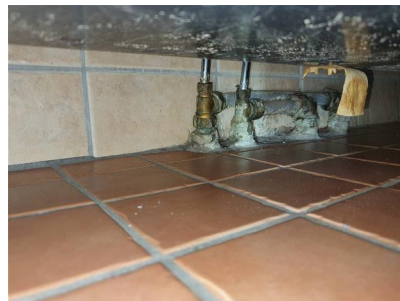
Rör genomföring finns i golv.

Rör genomföringar i golvet medför en ökad risk för att vatten tränger ner i omkringliggande konstruktioner och orsakar fuktskador.

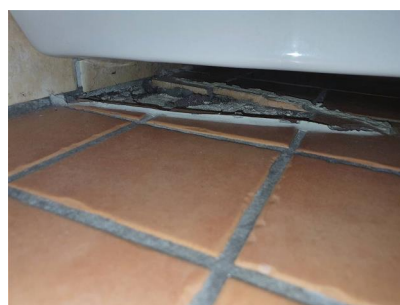
Skador finns i golv efter utbyte av Wc-stol.

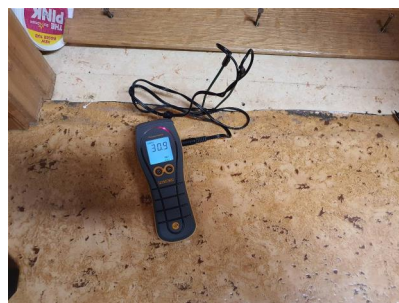
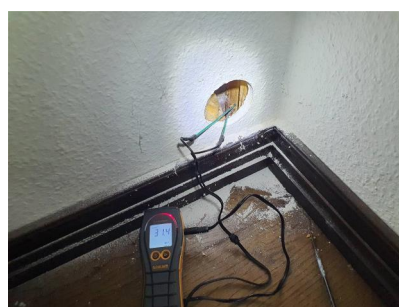
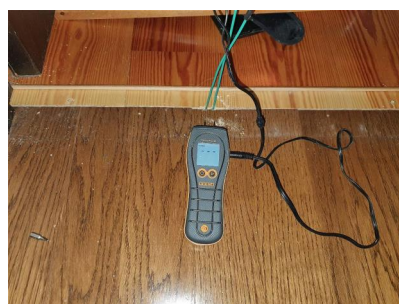
Betongplatta på mark med uppreglat och isolerat golv samt påreglade ytterväggar.

Befintliga golv och väggkonstruktioner och eventuella väggsyllar riskerar att drabbas av fuktskador på grund av naturlig fuktpåverkan. Detta i sin tur kan leda till mikrobiella skador (angrepp av mikroorganismer) som kan resultera i att mikrobiell lukt sprids till boendemiljön. Om väggsyllarna är tryckimpregnerade kan även en kemisk lukt förekomma.

Vid kontroll av konstruktion uppmättes fuktvärden över kritisk nivå för mikrobiell tillväxt.

Fuktkvoten uppmättes till 28 % via en borttagen tröskel och 2 st. 6 mm. borrade hål ned i golvkonstruktion mellan tvättstuga och wc. Likaså vid ett taget provhål i vägg och 2 st. borrade hål i väggregel under trappan

En ytterligare kontroll utfördes via borttagen tröskel och 2 st. 6 mm. hål ned i golvkonstruktion mellan sovrum 5 och gillestuga. Där uppmättes fuktkvoten till strax under 8 %.

Risk för mikrobiell tillväxt föreligger om fuktkvoten överstiger 17 %.

En fördjupad undersökning rekommenderas för att konstatera orsak till och omfattningen av de uppmätta fuktvärdena. Det är viktigt att tänka på att denna rekommendation om fördjupad undersökningen gäller hela källaren även om besiktningsteknikern inte upptäckt några brister i ett visst rum eller viss byggnadsdel.

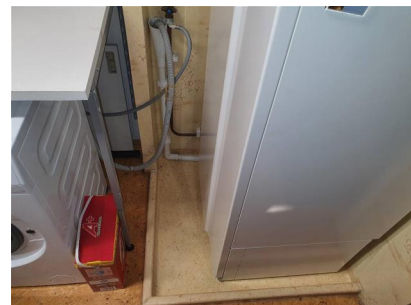
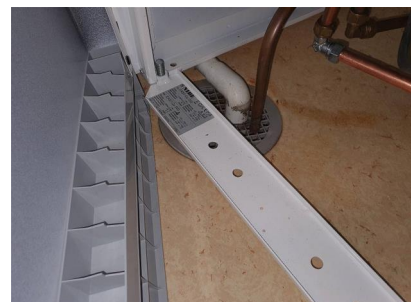
Tvättstugan har äldre yt-/tätskikt.

Eftersom funktionen, som innebär att ytskiktet/tätskiktet ska vara vattentätt, kan vara nedsatt finns en ökad risk att vatten tränger igenom ytskiktet/tätskiktet med vattenskador i omkringliggande konstruktioner som följd.

Golvbrunn finns ej utanför sarg där tvättmaskin är placerad. Avloppsvatten från tvättmaskinen leds via spilltratt innanför sarg.

I denna typ av utrymme bör en golvbrunn finnas. Avsaknaden utgör en ökad risk för fuktskador i omkringliggande konstruktioner.

Begynnande mattsläpp noteras på plastmatta under varmvattenberedaren. Skruv saknas till golvbrunnsgaller som är en klämring i äldre golvbrunn.

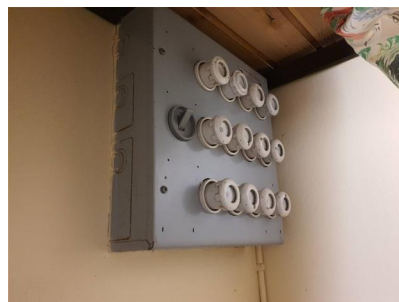
Jordfelsbrytare finns ej.

Det finns inget krav att hus byggda före år 2000 ska ha jordfelsbrytare. Jordfelsbrytaren minskar dock risken för personskador och brand orsakade av elanläggningen.

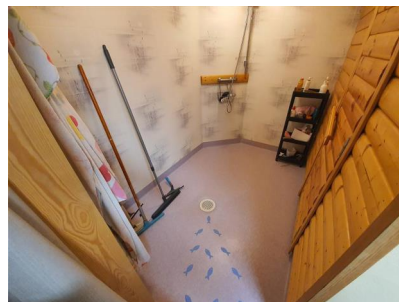
- ⚠ Våtutrymmet har äldre yt-/tätskikt.

Eftersom funktionen, som innebär att ytskiktet/tätskiktet ska vara vattentätt, kan vara nedsatt finns en ökad risk att vatten tränger igenom ytskiktet/tätskiktet med vattenskador i omkringliggande konstruktioner som följd.

Övriga noteringar som är en risk ur fuksynpunkt;

- Väggbeklädnad är otät i skarv lokalt.
- Otätade och tätade skruvhål finns i väggbeklädnad, dusch.
