# Besiktningssprotokoll

Anticimex Försäkringsbesiktning i samarbete med Fastighetsbyrån

Fastighetsbeteckning: Sätra 17:5	
Fastighetsadress: Engatan 1	
Postnummer: 81152	Ort: Sandviken

Besiktningdatum: 2024-11-20	Protokollnummer: 68656411
Temperatur: -1 °C	Väderlek: Snö
Tekniker: Henrik Linander	
E-post: henrik.linander@Anticimex.se	
Kontor: Gävle	
Närvarande: Fastighetsägare

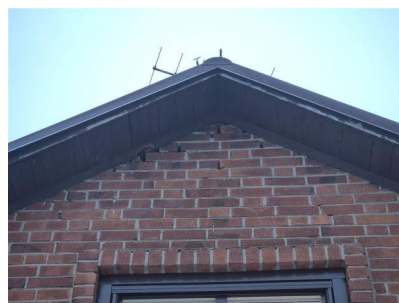
Fogar och trädetaljer mot tak är angripna av troligtvis fåglar.

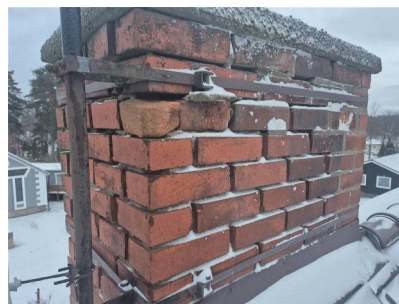
Skorstenens fogar är nästan borta. Risk finns att fukt tar sig in och att det blir större skador på grund av frostsprängning om det inte åtgärdas.

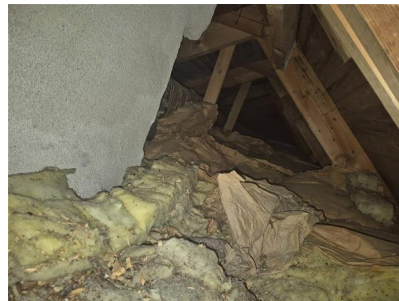
Vid kontroll av vinden uppmättes fuktvärden under kritisk fuktnivå för mikrobiell tillväxt och en normal lukt upplevdes. Fuktkvoten i underlagstak/takbjälkar uppmättes vid besiktningstillfället till ca 12 %. Detta värde varierar dock under året beroende på årstid och utomhusklimat.

Observera att vinden enbart är besiktad från lucka då utrymmet är trångt och saknar landgångar.

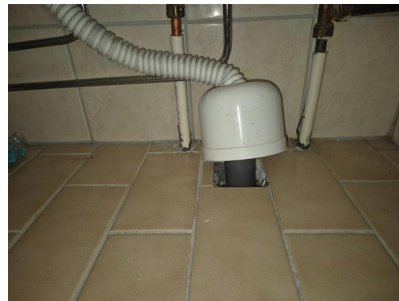
Rör genomföringar finns i golv och handfatsavlopp är ej tätat mot bjälklag.

Rör genomföringar i golvet medför en ökad risk för att vatten tränger ner i omkringliggande konstruktioner och orsakar fuktskador.
