Besiktningssprotokoll

Anticimex Försäkringsbesiktning i samarbete med Fastighetsbyrån

Fastighetsbeteckning: Järsjö 12:6	
Fastighetsadress: Järsjö 162	
Postnummer: 694 91	Ort: Hallsberg

Besiktningdatum: 2024-11-19	Protokollnummer: 68668020
Temperatur: -6 °C	Väderlek: Molnigt
Tekniker: Mikael Persson	
E-post: mikael.persson3@anticimex.se	
Kontor: Örebro	
Närvarande: Fastighetsägare

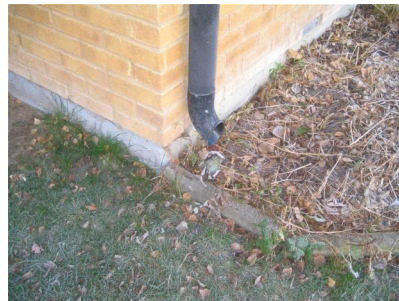
- Stuprör avslutas ovan mark.

Stuprör som inte är anslutet till markledning kan medföra en ökad fuktbelastning på grundmur/sockel som i sin tur kan leda till fuktrelaterade skador.

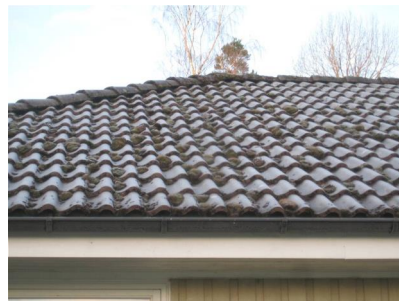
- Yttertaket är äldre.

Takpannor, plåtdetaljer och underlagspapp har enligt vår bedömning en begränsad livslängd. Eftersom husets taktäckning är äldre har det ett minskat motstånd mot vatteninträngning. Detta i sin tur kan leda till fuktskador på träläkt och vidare ner i underliggande konstruktioner.

- Mosspåväxt finns på takpannor rekommenderas att tas bort.

Mossa som växer på taket kan leda till att taktäckningen har ett minskat motstånd mot vatteninträngning. Detta i sin tur kan leda till fuktskador på träläkt och takkonstruktionen vilket kan resultera i mikrobiella skador (angrepp av mikroorganismer).

För att öka livslängden på taket rekommenderas att mossan tas bort från takpannorna.

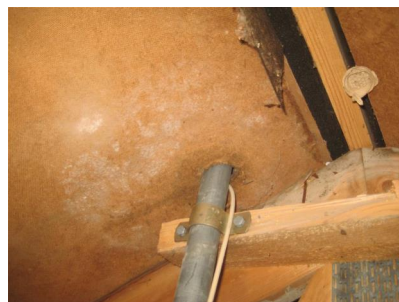
- Underlagstaket består av träfiberskivor. Lokalt finns mindre fläckar.

Eftersom underlagstaket består av träfiberskivor utan yttre täckning av papp under takbeklädnaden, finns risk vid ogynnsam väderlek att regnvatten/snö tränger in i skivskarvar med läckage på vindsutrymmet som följd. Med tiden kan även träfiberskivorna drabbas av fuktskador.

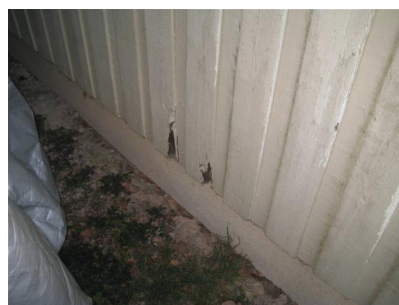
Enstaka panelbrädor har mindre rötskador.
Fasadpanelen och fönster är i behov av målning/underhåll.

Fasadbeklädnad och träkonstruktioner där målningsbehov finns riskerar att få fukt- och rötskador på grund av sämre vattenavvisande förmåga. För att öka livslängden på fasadbeklädnaden rekommenderas målning och underhåll. I samband med ommålning rekommenderas att de rötskadade panelbrädorna byts ut.

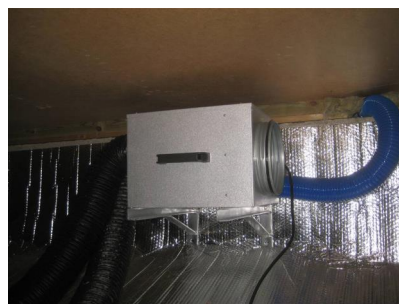
Krypgrund med installerad avfuktare. Spår från tidigare brister med yttlig påväxt, men detta bedöms som en mindre brist.

I husets krypgrund finns en krypgrundsavfuktare installerad. Syftet med denna installation är att genom avfuktning hålla fuktigheten i krypgrunden på en så låg nivå att ingen tillväxt av mikroorganismer är möjlig. För att detta ska fungera är det viktigt att installationen servas årligen med bland annat filterbyte och kontroll av inställningar så att fuktigheten inte stiger. Fuktkvoten uppmättes till 16,2

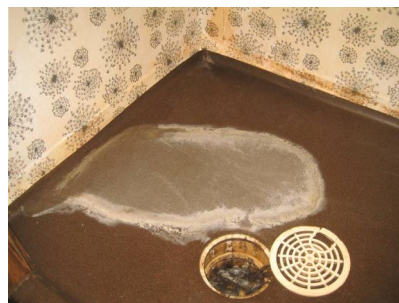
- Utrymmet är i behov av renovering.
- Golvet lutar lokalt dåligt mot brunn.
- Golv mattan har bitvis släppt.
- Fläckar har noterats från krypgrunden då otätheter finns i förhöjningsring i brunnen
- Utrymmet är äldre och har passerat tiden för sin tekniska livslängd.

För att konstatera orsaken till och omfattningen av ovanstående noteringar rekommenderas att en fördjupad undersökning utförs.

Renovering av utrymmet rekommenderas. Kontakta en behörig våtrumsentreprenör för en renovering. I samband med renoveringen bör omkringliggande konstruktioner kontrolleras för att upptäcka eventuella följdskador.

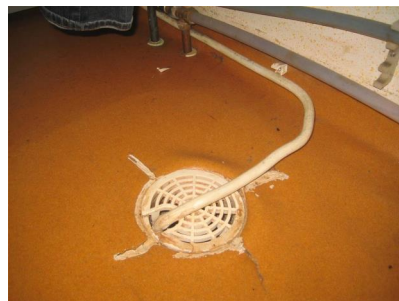
Utrymmet är i behov av renovering.
Utrymmet är äldre och har passerat tiden för sin tekniska livslängd.
Plastmattan har sprickor runt brunn.
Otäta rör genomföringarna finns i utrymmet.

Renovering av utrymmet rekommenderas. Kontakta en behörig våtrumsentreprenör för en renovering. I samband med renoveringen bör omkringliggande konstruktioner kontrolleras för att upptäcka eventuella följdskador.

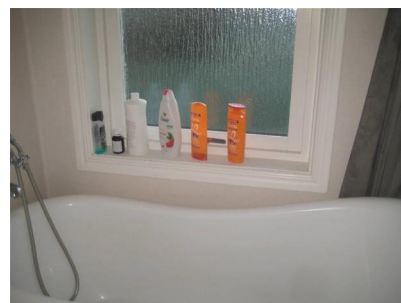
Duschen är placerad nära ett fönster.

Duschens placering i våtutrymmet utgör en risk för fuktskador i fönster- och väggkonstruktionen.

För att minska risken för fuktskador på fönster och väggkonstruktion rekommenderas att man skyddar fönstret mot vattenbegjutning.
