Besiktningssprotokoll

Anticimex Försäkringsbesiktning i samarbete med Fastighetsbyrån

Fastighetsbeteckning: Ekenäs 1:2	
Fastighetsadress: Tikanäs Ekenäs 328	
Postnummer: 696 92	Ort: Askersund

Besiktningdatum: 2024-11-15	Protokollnummer: 68625269
Temperatur: 2 °C	Väderlek: Klart
Tekniker: Magnus Hidström	
E-post: magnus.hidstrom@anticimex.se	
Kontor: Örebro	
Närvarande: Fastighetsägare Magnus Hidström: Besiktningssman Anticimex

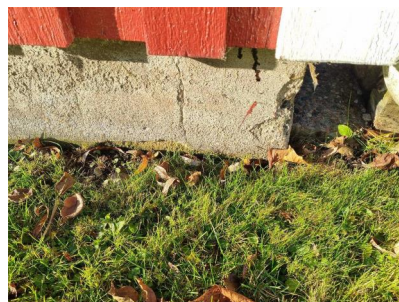
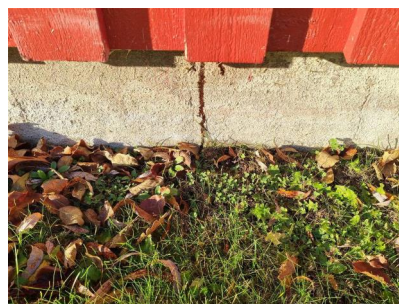
Utvändigt / Sockel

Sprickor finns i sockel.
Dessa bedöms inte ha lett till bakomliggande skador.

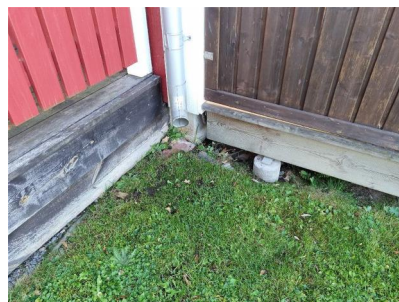
Utvändigt / Hängrännor / Stuprör

Stuprör avslutas nära husliv.

Stuprör som avslutas intill husliv (ovan mark) kan medföra en ökad fuktbelastning på grundmur/sockel med fuktrelaterade skador som följd.

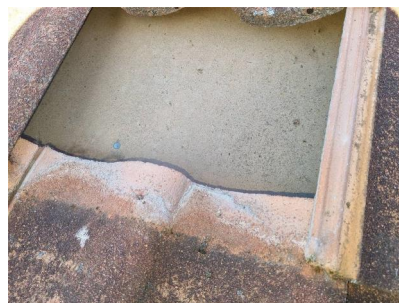
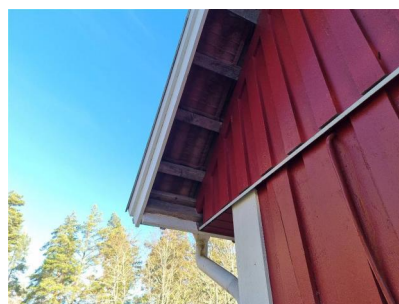
Utvändigt / Tak

Takpannor med underlagstak av träfiberskivor. Notera att brädor på takutsprånget inte finns på ena gavelsidan.

Med denna konstruktion är det extra viktigt att takpannorna är hela. Eftersom underlagstaket inte har en papp kan regn och snö som tränger in genom otätheter leda till fuktskador i underliggande konstruktion.

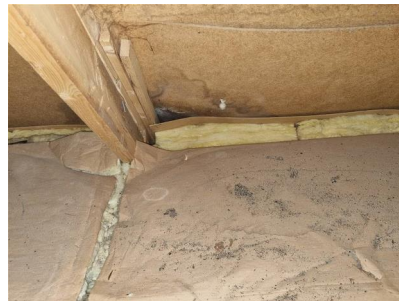
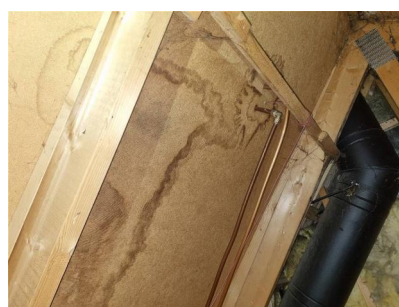
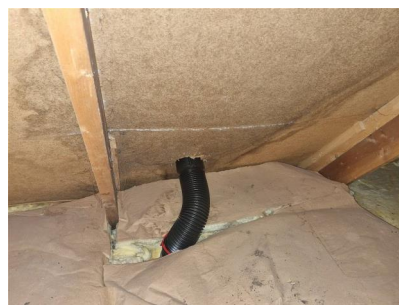
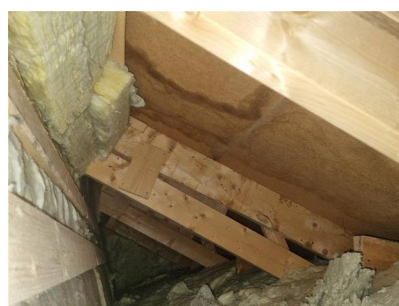
Utvändigt / Nockvind och sidovind med ingång från sovrum 7

- Pånockvinden och på en sidovind noterades det lokala fuktfläckar på underlagstaket av massonit som kan var ett pågående eller ett tidigare problem men bör hållas under uppsikt samt att avluftningsröret pånockvinden inte är helt ihop och bör åtgärdas. Även ventilationen i huset bör kontrolleras då flera ventilationsrör avslutas på sidovindarna.

Underlagstaket av massonit lokala har fuktfläckar och avluftningsröret är inte helt ihop.

Fuktfläckar kan bero på olika saker, och kan vara ett tecken på en tidigare eller ett pågående problem. Inga förhöjda fuktvärden uppmättes vid besiktningstillfället men bör hållas under uppsikt.

Jag rekommenderar en fördjupad undersökning för att bedöma orsak och omfattning av detta.

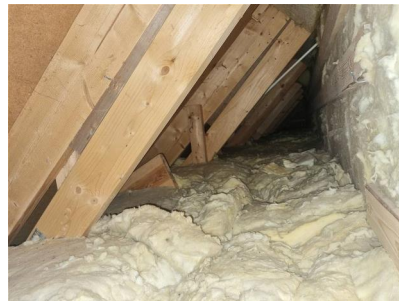
Utvändigt / Sidovind mot framsida och en mot baksidan

Inget övrigt att notera. Se dock notering allmänt/hela huset.

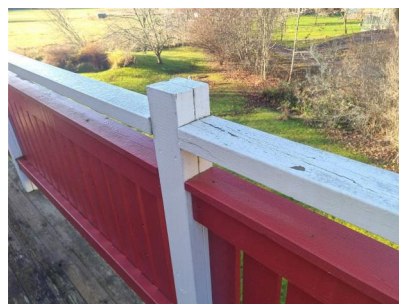
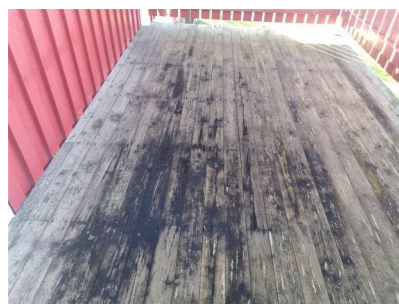
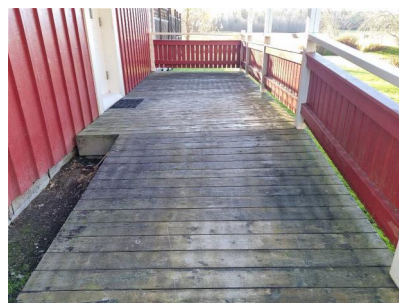
Utvändigt / Balkong

- Balkongräcke, trallbrädor och träkonstruktioner är i behov av målning/underhåll. Notera att trallgolvet utanför groventrén lutar mot huset.

Balkongräcke och träkonstruktioner där målningsbehov finns riskerar att få fukt- och rötskador på grund av sämre vattenavvisande förmåga.

För att öka livslängden på balkongen rekommenderas målning och underhåll.

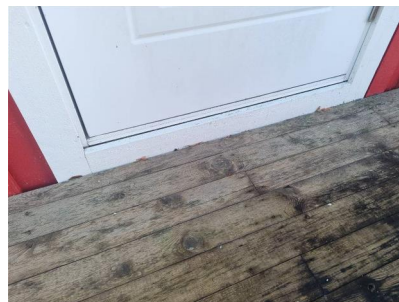
- Tröskelbleck saknas under dörr.

Avsaknad av tröskelbleck medför att det finns risk för att vatten kan rinna in och orsaka fuktskador på tröskel och/eller i kringliggande vägg och bjälklag.

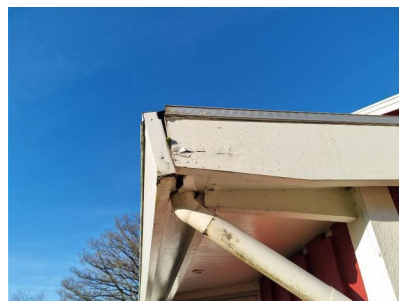
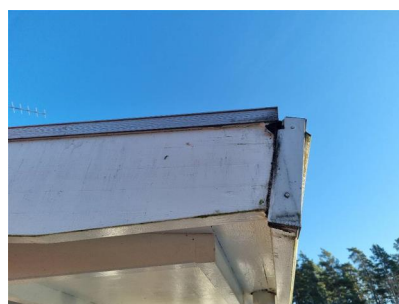
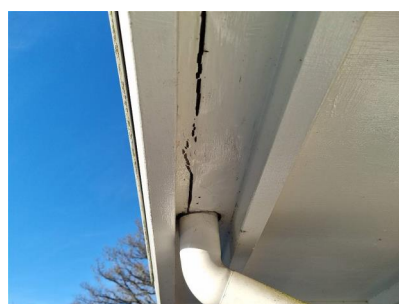
Utvändigt / Inglasad altan

- Takstolar/vindskivsbrädor och takutsprång har lokala rötskador.
- Lokal rötskada finns på trallbräda samt några trallbräder behöver justeras.

Det rekommenderas att man byter ut rötskadat virke.

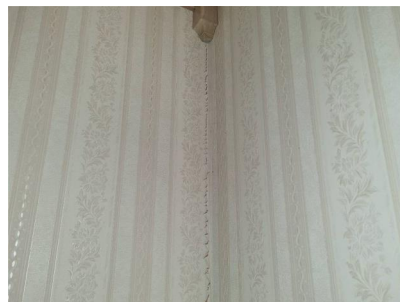
- Golv knarrar i delar av huset.
- Tapetsprickor och tapetdragningar förekommer.

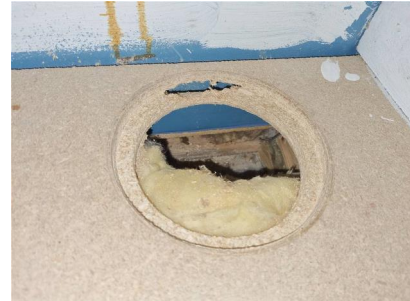
Entréplan / Allmänt

Vid kontroll av konstruktion (provhål utfört i golv i inre hall i en garderob och under en tröskel i klädkammare 2) uppmättes fuktvärden under kritisk nivå för mikrobiell tillväxt och normal lukt upplevdes.

Grundläggningen består av en betongplatta på mark utan underliggande isolering och med ett uppreglat isolerat golv dikt an betongen.

Det finns risk för mikrobiell tillväxt om den relativa fuktigheten (RF) i den omgivande luften är över 75 %. I furuvirke motsvarar det en fuktkvot (FK) på 17 %. Fuktkvoten uppmättes till 11 % och den relativa fuktigheten till 55 % vid 20 grader.

Befintlig golvkonstruktion och eventuella väggsvillar riskerar att drabbas av fuktskador på grund av naturlig fuktpåverkan. Detta i sin tur kan leda till mikrobiella skador (angrepp av mikroorganismer) som kan resultera i att mikrobiell lukt sprids till boendemiljön. Om väggsvillarna skulle vara tryckimpregnerade kan även en kemisk lukt förekomma.

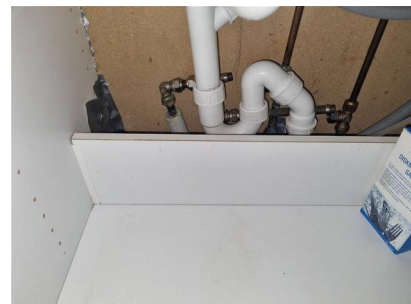
Entréplan / Kök

- Fuktskydd saknas i diskbänksskåp och under kyl och frys.

Utän fuktskydd är det svårt att upptäcka läckage från rörledningar. Vatten kan då tränga in i omkringliggande konstruktioner och orsaka fuktskador.

För att upptäcka eventuella läckage, installera fuktskydd i diskbänksskåpet och under kyl och frys.

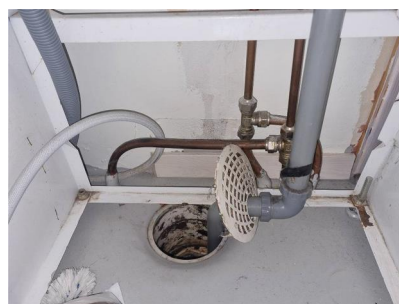
Entréplan / Tvättstuga

- ⚠ • Förhöjningsring finns i golvbrunnen samt golvbrunnen är placerad för nära vägg. Byt och flytta golvbrunnen vid en framtida renovering.

Förhöjningsringen i golvbrunnen är en riskkonstruktion eftersom det ofta förekommer otätheter mellan förhöjningsringen och brunnen. Detta kan i sin tur leda till fuktskador i omkringliggande konstruktioner.

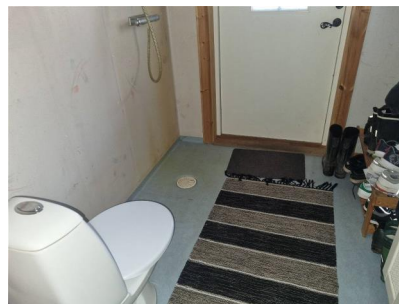
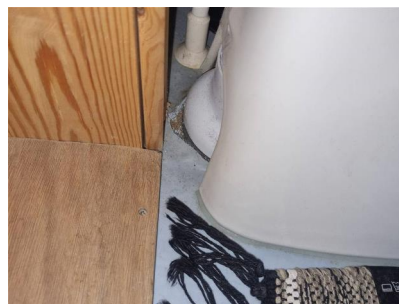
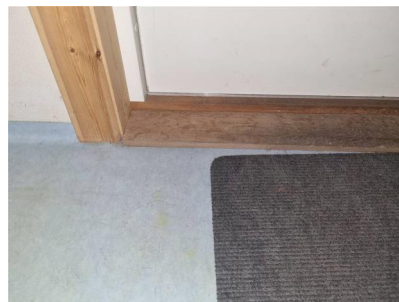
Entréplan / Dusch/wc/groventré

- Våtutrymmet har äldre yt-/tätskikt samt lokalt otäthet finns bakom wc-stol och duschen är olämpligt placerad nära ytterdörr. Wc-locket vid spolknappen sitter löst och mattuppvik vid trösklar saknas.

Eftersom funktionen, som innebär att ytskiktet/tätskiktet ska vara vattentätt, kan vara nedsatt finns en ökad risk att vatten tränger igenom ytskiktet/tätskiktet med vattenskador i omkringliggande konstruktioner som följd.

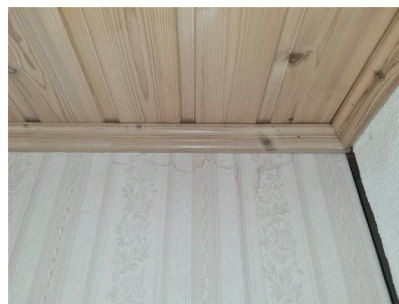
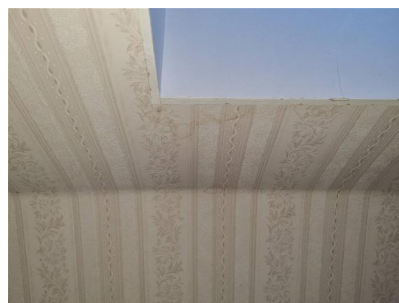
Övre plan / Allrum

Ett par fuktfläckar noterades och bedöms som äldre. Fuktindikering utan anmärkning.

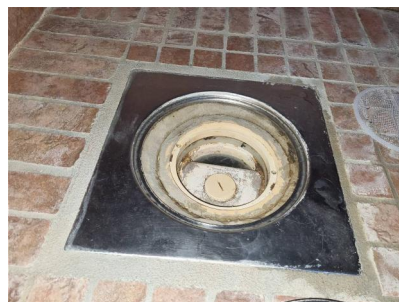
Övre plan / Badrum/dusch/wc och bastu

• Klämring i golvbrunn i duschen är lös då skruvar saknas. Notera även att våtutrymmet är äldre (från 2001).

Den lösa klämringen i golvbrunnen medför att vatten kan tränga ner i omkringliggande konstruktioner med fuktskador som följd. Detta kan i sin tur leda till mikrobiella skador (angrepp av mikroorganismer).

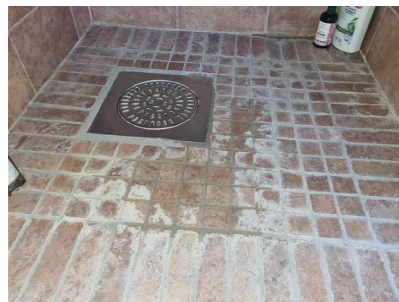
- Golvlutning i delar av utrymmet är bristfällig.

Brister i golvet och/eller tätskiktets lutning medför risk för att vatten tränger in i omkringliggande konstruktioner/utrymmen vilket i sin tur orsakar fuktrelaterade skador. Det medför också ökad risk för att vatten blir stående i golvet lågpunkter, vilket kan orsaka missfärgningar på klinker/fogar samt att "unken" lukt uppstår.
