Fastighetsbeteckning
Forshälla-Strand 11:18
Adress
Forshälla Strand 427
45994 Ljungskile

**Besiktningssuppgifter**

Uppdragsnummer P3981
Besiktningsdatum 2024-11-18
Besiktningss företag OBM Besiktning Bohuslän AB
Besiktningss förrättare Mattias Gunnarsson
Närvarande Säljare
Giltig till och med 2025-11-18

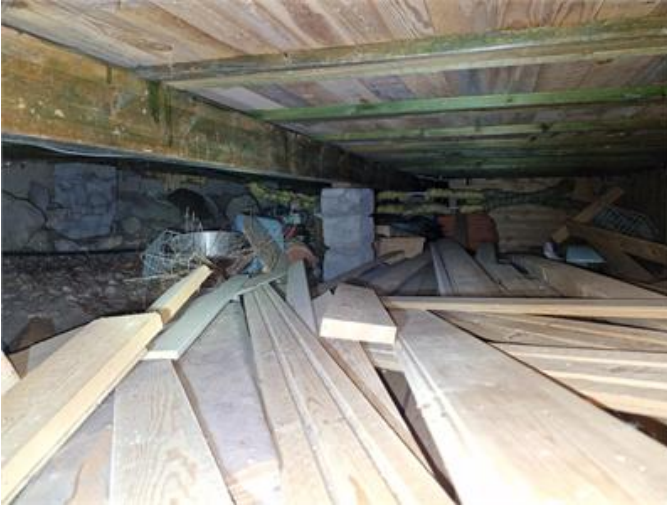
Krypgrunder är generellt ansett som en riskkonstruktion för fuktskador. På grund av förhöjd fuktstatus, dels orsakad av fuktvandring från marken och dels orsakad av uteluft som släpps in i grunden (främst under den varma tiden av året), kan fuktskador/mikrobiell tillväxt med negativ inverkan på såväl byggnaden som inomhusmiljön uppstå. Vidare är det känt att träskyddsbehandlat virke riskerar att avge en avvikande kemisk lukt. Rekommenderar att utrymmena görs tillgängliga för mer komplett kontroll.

Krypgrund ursprunglig del från luckan på norra gaveln

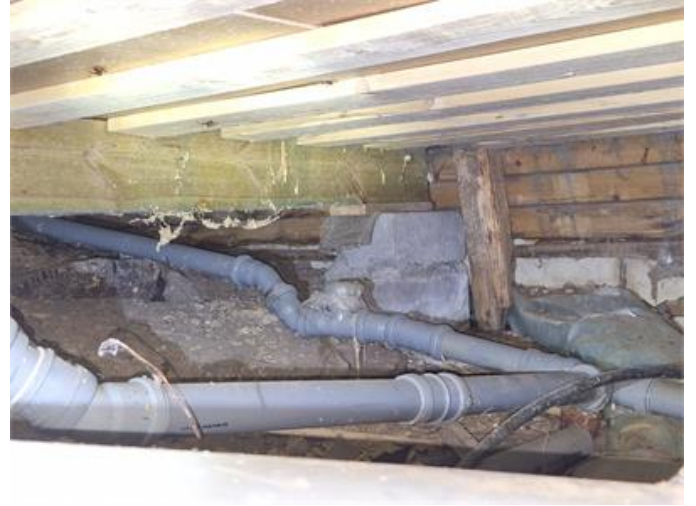
Krypgrund ursprunglig del från luckan söder vid vvb.

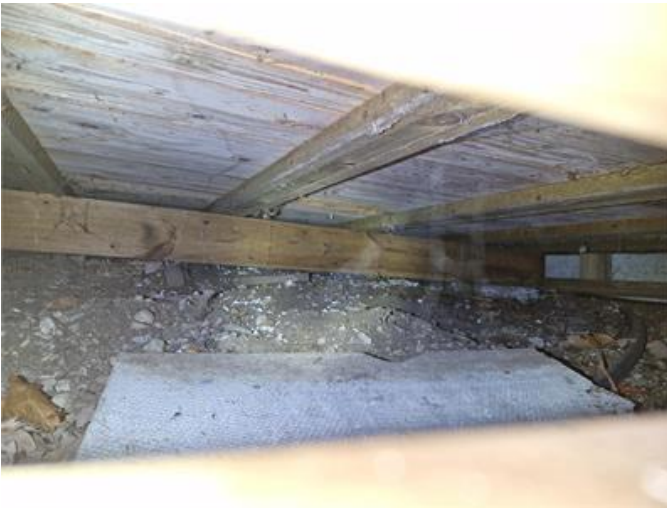
Plintgrunder är generellt ansett som en riskkonstruktion för fuktskador då utomhusmiljö råder. Träbjälklaget riskerar på grund av naturlig fuktpåverkan att drabbas av fuktskador/mikrobiell tillväxt med negativ inverkan på såväl byggnaden som inomhusmiljön. Det är av erfarenhet gynnsamt att säkerställa en god ventilation under byggnaden, man bör inte sätta för grundläggningen med skivor. Vidare är det vanligt att plintar rör sig och orsakar skevheter i bjälklaget, med sneda golv, golvsvikt sprickbildning i ytskikt som påföljd.

Plintgrund västra utbyggnaden.

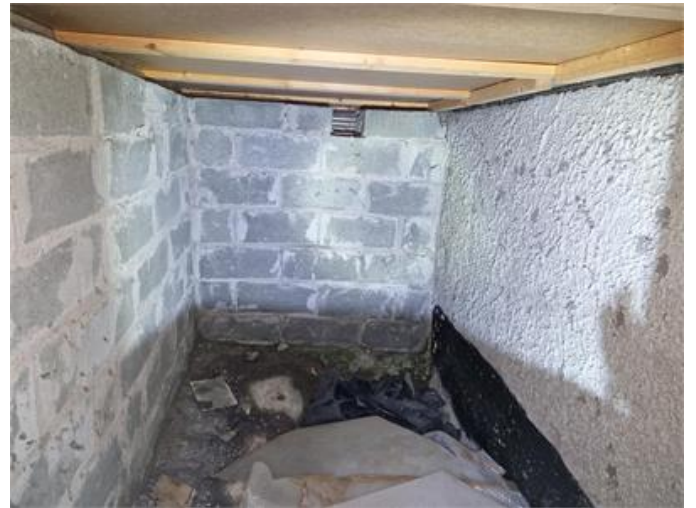
Krypgrund entredel öster.

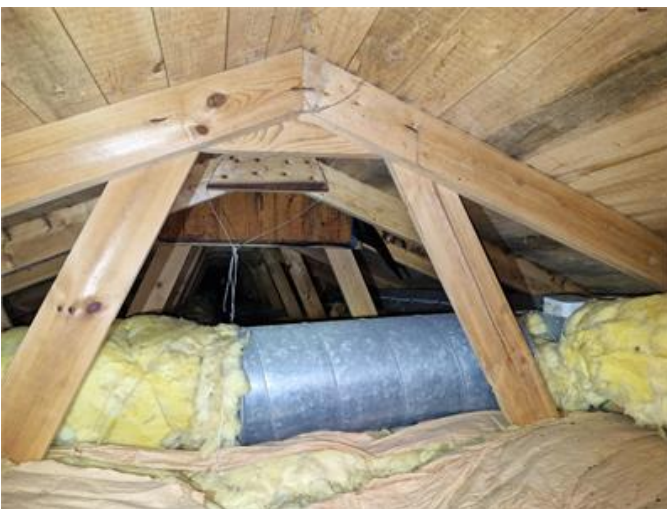
Nockvind ursprunglig del.

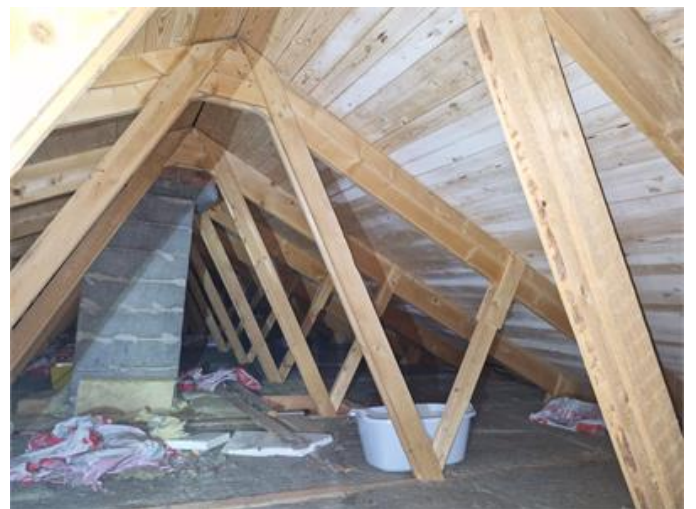
Den mikrobiella påväxten på underlagstaket indikerar att vinden periodvis tillför fukt inifrån bostaden, som den kallare delen av året riskerar att kondensera mot underlagstaket (sk konvektionsskada). För att komma tillrätta med detta måste fukttillförseln inifrån bostaden minskas. Detta kan göras genom att ventilationen i bostaden förbättras samt att eventuella otätheter i vindsbjälklaget (tak/väggvinklar, vindslucka mm.) tätas. Vidare rekommenderas generellt gavel- och takfotsventilation på vindsutrymmen. Det finns möjlighet att utföra en fördjupad undersökning (fuktutredning) för att mer exakt fastställa orsak och omfattning.

Nockvind övredel, mikrobiell påväxt i underlagstaket.

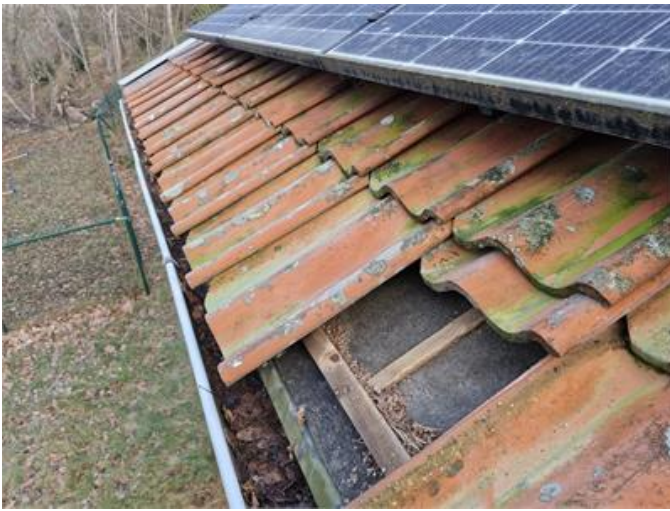
Tak ursprunglig del, ålder oklart bedöms äldre.

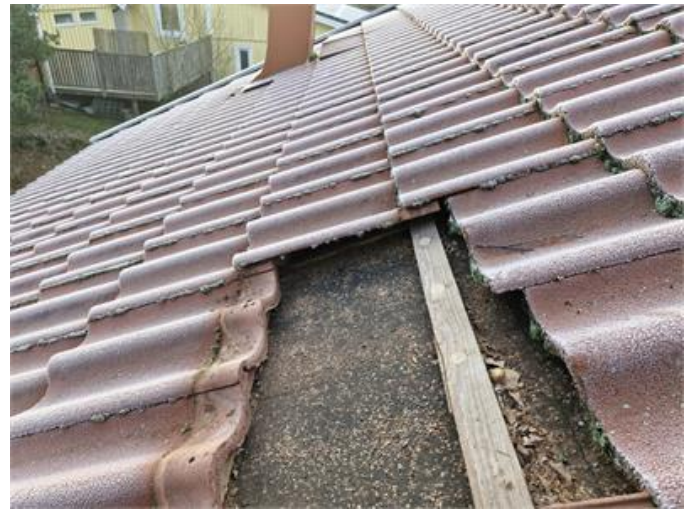
Tak övredel, från 90-talet med behandlade/målade pannor.

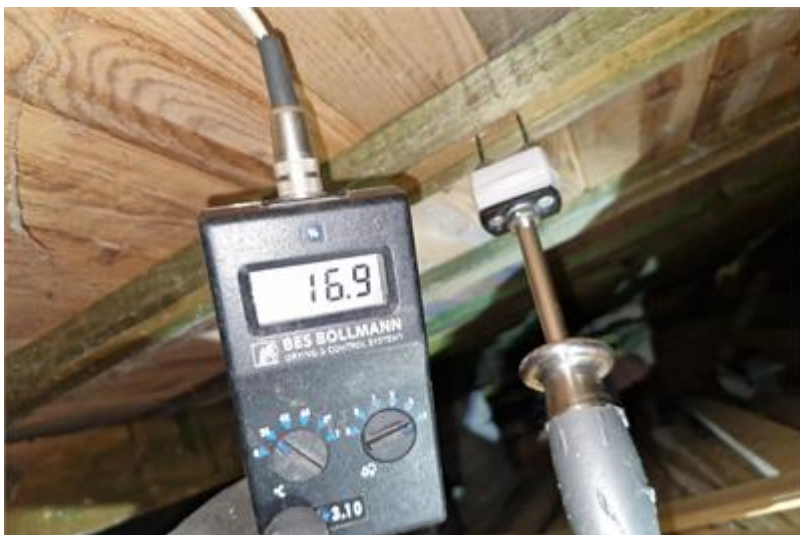
Unken/mikrobiell lukt upplevdes.

I de ursprungliga utrymmena är rikligt med byggspill/lösöre och träskyddsbehandlat virke (grönaktigt) finns i bjälklaget.

Kontroll av konstruktionen utfördes genom stickprovsmässig fuktmätning i åtkomliga golvreglar nära luckorna. Fuktvärde i nivå med gränsvärde för mikrobiell tillväxt uppmättes.

Fuktkvoten i uppmättes till 16-18%.

Risk för mikrobiell tillväxt föreligger vid en fuktkvot på 17% och rötskador >28%.

Krypgrunder är generellt ansett som en riskkonstruktion för fuktskador. På grund av förhöjd fuktstatus, dels orsakad av fuktvandring från marken och dels orsakad av uteluft som släpps in i grunden (främst under den varma tiden av året), kan fuktskador/mikrobiell tillväxt med negativ inverkan på såväl byggnaden som inomhusmiljön uppstå. Vidare är det känt att träskyddsbehandlat virke riskerar att avge en avvikande kemisk lukt.

Rekommenderar att utrymmena görs tillgängliga för mer komplett kontroll.

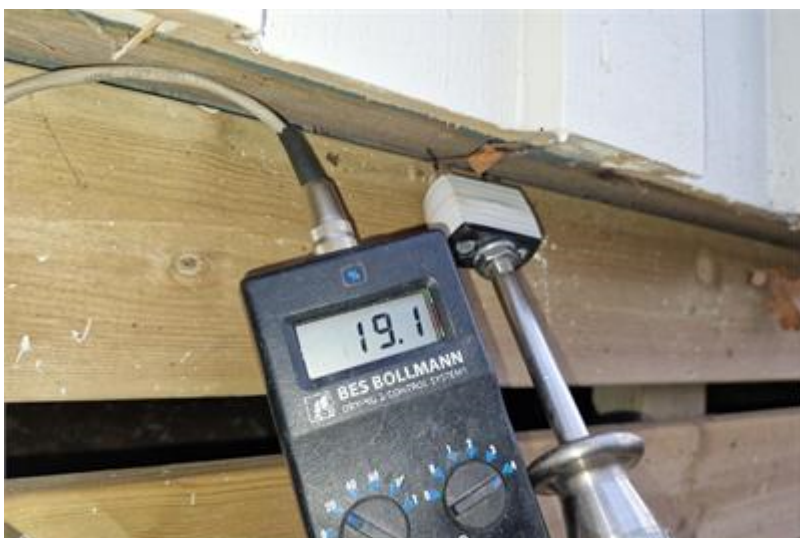
Kontroll av konstruktionen utfördes genom stickprovsmässig fuktmätning i syllregel. Fuktvärden över gränsvärde för mikrobiell tillväxt uppmättes.

Fuktkvoten i uppmättes till 19-20%.

Risk för mikrobiell tillväxt föreligger vid en fuktkvot på 17% och rötskador >28%.

Plintgrunder är generellt ansett som en riskkonstruktion för fuktskador då utomhusmiljö råder. Träbjälklaget riskerar på grund av naturlig fuktpåverkan att drabbas av fuktskador/mikrobiell tillväxt med negativ inverkan på såväl byggnaden som inomhusmiljön. Det är av erfarenhet gynnsamt att säkerställa en god ventilation under byggnaden, man bör inte sätta för grundläggningen med skivor.

Vidare är det vanligt att plintar rör sig och orsakar skevheter i bjälklaget, med sneda golv, golvsvikt sprickbildning i yttskikt som påföljd.

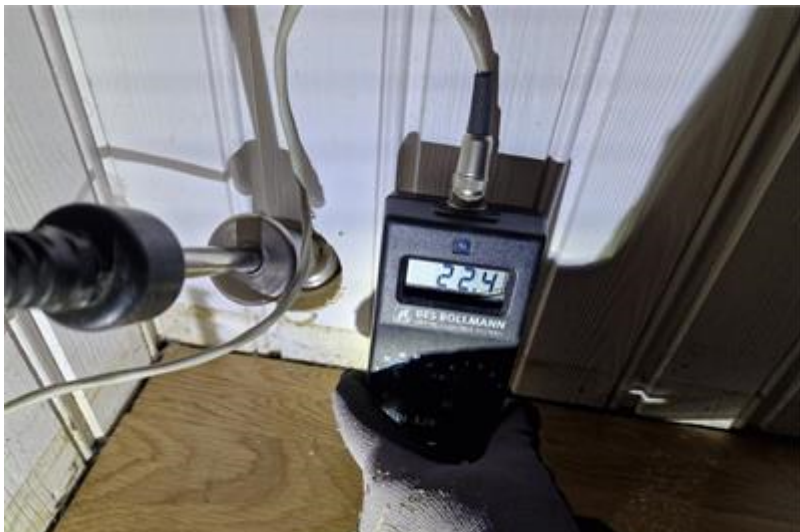
Kontroll av konstruktionen gjordes stickprovsmässigt via provhål i vägg nordöstra hörnet.

Avvikande mikrobiell lukt upplevdes i konstruktionen och fuktvärden över gränsvärdet för mikrobiell tillväxt uppmättes.

Fuktkvoten uppmättes till 22-23%.

Risk för mikrobiell tillväxt föreligger vid en fuktkvot på 17% och rötskador >28%.

En äldre sutterängkällare utsätts i regel för mer eller mindre permanent fuktpåverkan från angränsande mark. Täta ytskikt (plastmattor, vissa färger mm) samt konstruktioner och beklädnader med organiska material (tapeter, träreglar mm) mot golv- och väggytor bör undvikas, då fuktpåverkan och mikrobiell tillväxt (mögel/bakterier) kan uppstå, vilket kan leda till att avvikande mikrobiella lukter upplevs.

För att utreda orsak och omfattning av de förhöjda fuktvärdena rekommenderas en fördjupad undersökning, vilket oftast resulterar i ett åtgärdsförslag.
