Besiktningssprotokoll

Fastighetsbeteckning: Bröttegen 1:9	
Fastighetsadress: Bröttegen Brohögen 15	
Postnummer: 666 94	Ort: Dals Långed

Besiktningdatum: 2024-11-18	Protokollnummer: 68667820
Temperatur: 1 °C	Väderlek: Klart
Tekniker: Joakim Hellblad	
E-post: joakim.hellblad@Anticimex.se	
Kontor: Karlstad	
Närvarande: Fastighetsägaren.

Försäkringsbesiktning

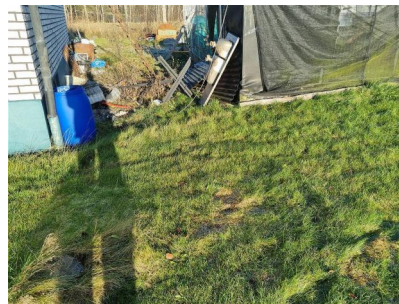
Utvändigt / Markförhållanden

Marken lutar mot huset.

Detta innebär en ökad fuktbelastning mot grunden vilket i sin tur kan orsaka fuktskador i huset.

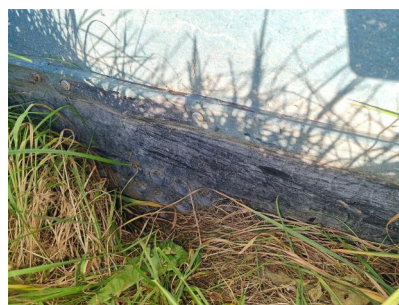
Utvändigt fuktskydd ligger oskyddat ovan mark.

Risk finns att det utvändiga fuktskyddet skadas och funktionen försämras.

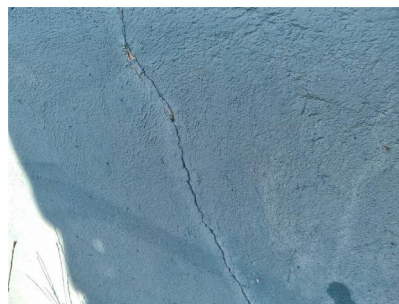
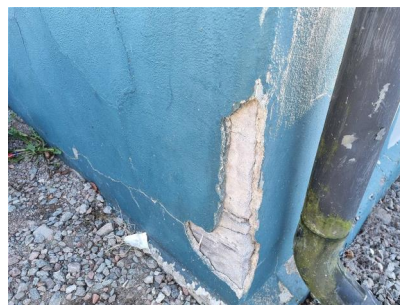
Sprickor finns i sockel.

Detta kan leda till fukt- och frysskador i konstruktionen.

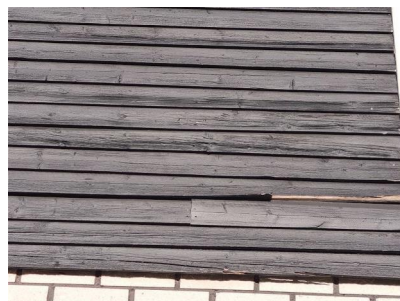
Utvändigt / Fasad

Fasadpanelen är i behov av målning/underhåll.

Fasadbeklädnad och träkonstruktioner där målningsbehov finns riskerar att få fukt- och rötskador på grund av sämre vattenavvisande förmåga. För att öka livslängden på fasadbeklädnaden rekommenderas målning och underhåll.

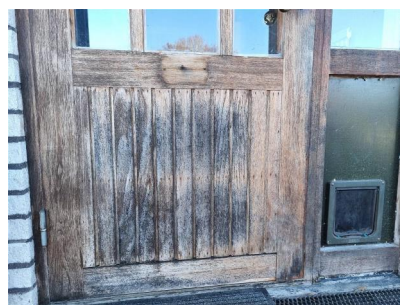
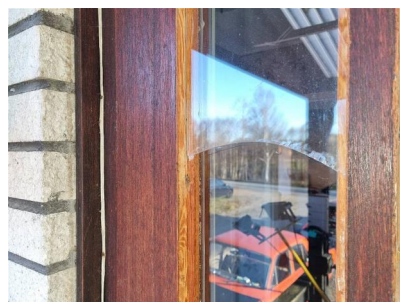
Utvändigt / Dörrar

Torrspäckor finns på dörr.
-Glasruta i dörr är sprucken.

Dessa bedöms inte ha lett till bakomliggande skador.

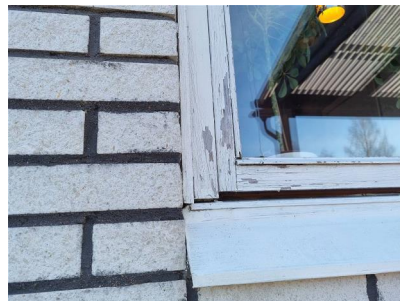
Utvändigt / Fönster

Fönster har färgsläpp och torrspäckor.

Fönsterbågar och fönsterkarmar där målningsbehov finns riskerar att få fukt- och rötskador på grund av sämre vattenavvisande förmåga.

För att öka livslängden på fönster rekommenderas målning och underhåll.

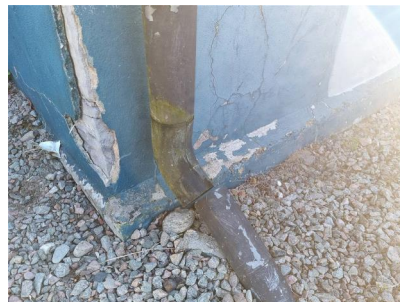
Utvändigt / Hängrännor / Stuprör

Stuprör är bristfälligt anslutet till markledning.

Stuprör som avslutas intill huset (ovan mark) kan medföra en ökad fuktbelastning på grundmur/sockel som i sin tur kan leda till fuktrelaterade skador.

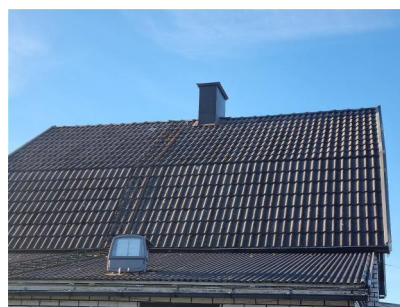
Utvändigt / Tak

Yttertaket är äldre.

Takpannor, plåtdetaljer och underlagspapp har enligt vår bedömning en begränsad livslängd. Eftersom husets taktäckning är äldre har det ett minskat motstånd mot vatteninträngning. Detta i sin tur kan leda till fuktskador på träläkt och vidare ner i underliggande konstruktioner.

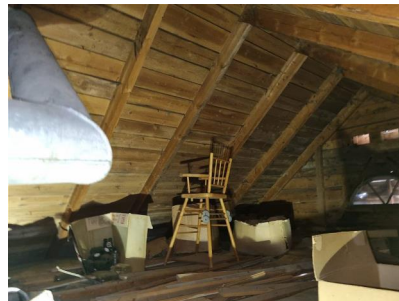
Utvändigt / Vind

Vid kontroll av vinden uppmättes fuktvärden under kritisk fuktnivå för mikrobiell tillväxt och en normal lukt upplevdes. Fuktkvoten i underlagstak/takbjälkar uppmättes vid besiktningstillfället till ca 9-10 %. Detta värde varierar dock under året beroende på årstid och utomhusklimat.

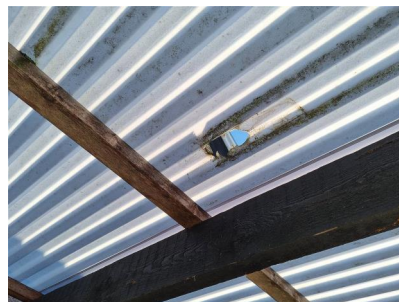
Utvändigt / Farstubro

Skador på plasttak förekommer.

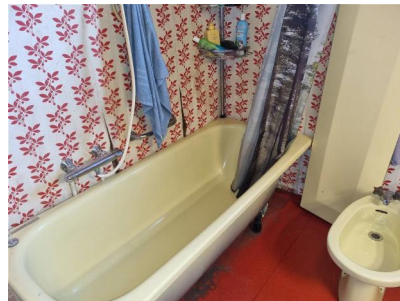
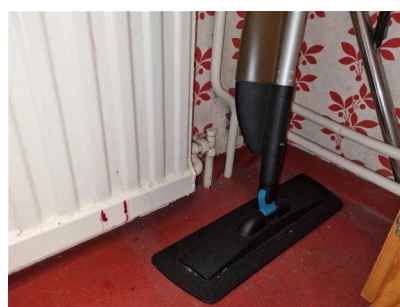
Entréplan / Badrum

Våtutrymmet har äldre yt-/tätskikt.

Utrymmet är äldre och har passerat tiden för sin tekniska livslängd.

Renovering av utrymmet rekommenderas. Kontakta en behörig våtrumsentreprenör för en renovering. I samband med renoveringen bör omkringliggande konstruktioner kontrolleras för att upptäcka eventuella följskador.

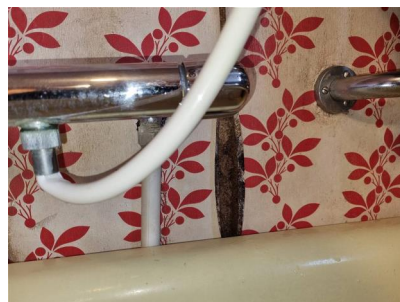
Fuktindikering i utrymmet gav förhöjda fuktindikationer.

Vi rekommenderar en fördjupad undersökning för att bedöma orsak och omfattning.

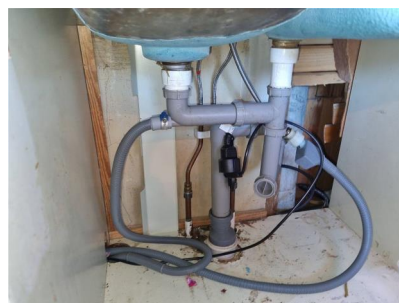
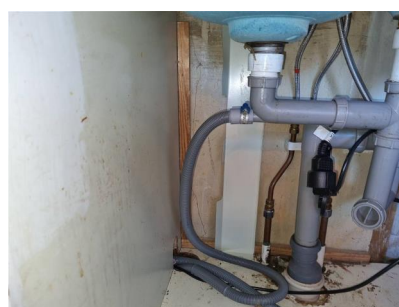
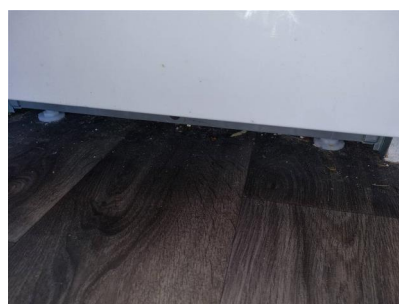
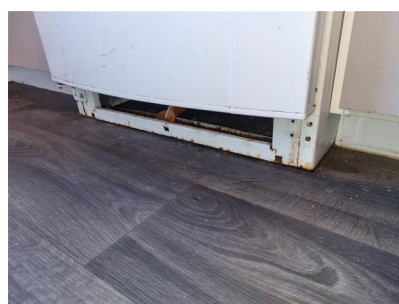
Entréplan / Kök

Fuktskydd saknas i diskbänkskåp och vitvaror samt diskmaskinsslangen saknar upphängningsbygel.

Utan fuktskydd är det svårt att upptäcka läckage från rörledningar. Vatten kan då tränga in i omkringliggande konstruktioner och orsaka fuktskador.

För att upptäcka eventuella läckage, installera fuktskydd och montera upphängningsbygel på diskmaskinsslangen.

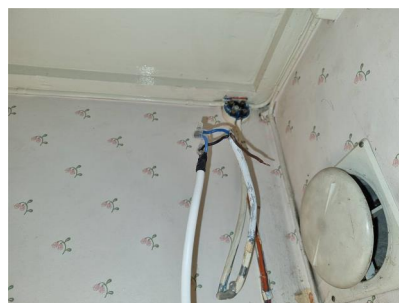
Entréplan / Toalett

Elinstallationer i huset har enligt vår bedömning uppenbara brister.

Elinstallationer i huset är en säkerhetsrisk som kan orsaka både personskador och brand. Observera att besiktning av bostadens elsystem inte har ingått i uppdraget.

Se notering under allmänt gällande elen.

Kontakta en elektriker för kontroll och åtgärd.

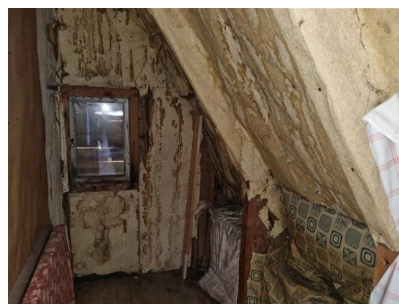
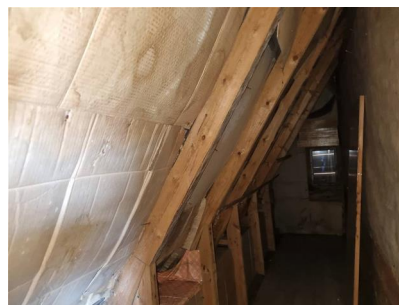
Övre plan / Sidovind

Väggen har fuktfläckar.

Fuktfläckar kan bero på olika saker, och kan vara ett tecken på en tidigare eller en pågående fuktskada.

Vi rekommenderar en fördjupad undersökning för att bedöma orsak och omfattning.

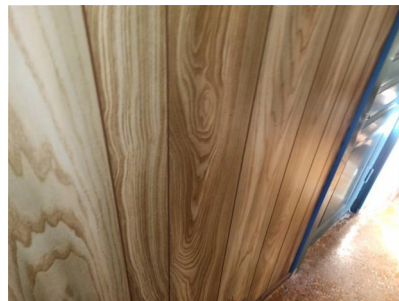
Källarplan / Hall

Uppreglad innervägg finns i källaren. Inga förhöjda fuktvärden noterades vid besikningstillfället. Detta är dock en riskkonstruktion på grund av naturlig fuktvandring i betongplattan.

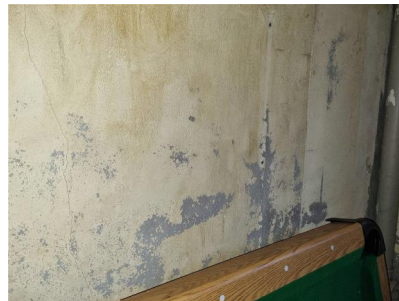
Källarplan / Förråd

Utvändigt fuktskydd är äldre.

Eftersom källarens utvändiga fuktskydd (dagvattensystem, dräneringssystem samt källarytterväggarnas utvändiga fuktskydd) är äldre, så kan systemet ha nedsatt funktion. Detta ökar risken för invändiga fuktskador i källaren.

Se notering under allmänt källarplan.

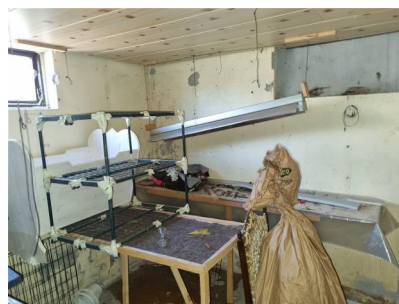
Källarplan / Förråd

Se notering under allmänt källarplan.

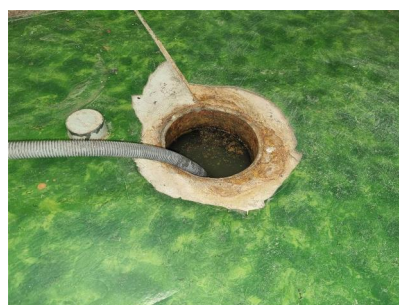
Källarplan / Tvättstuga

Gjutjärnsbrunnen är rostangripen.
Plastmattan i utrymmet har skador och är inte ansluten till golvbrunn.

Golvbrunn i pannrum/garage är i dåligt skick.

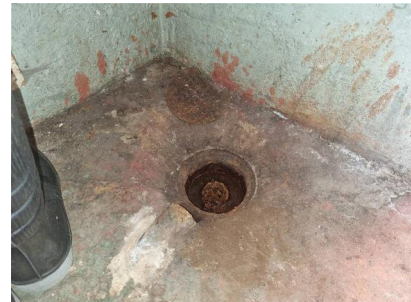
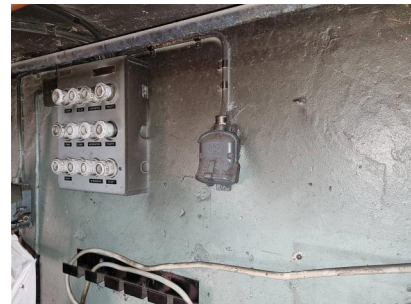
Källarplan / Pannrum

3-fasuttag i metall finns.(Se bild som ligger under notering om golvbrunn)

Denna typ av uttag tillverkas inte längre då de anses medföra en stor risk för personskada.

Gjutjärnsbrunnen är rostangripen.

Golvbrunn i pannrum/garage är i dåligt skick.

Kontakta en elektriker för kontroll och åtgärd.
