Sälgen 7

Lidholmsvägen 17

| Uppdragsnummer | G31108 |
| Besiktningsdatum | 2024-11-15 |

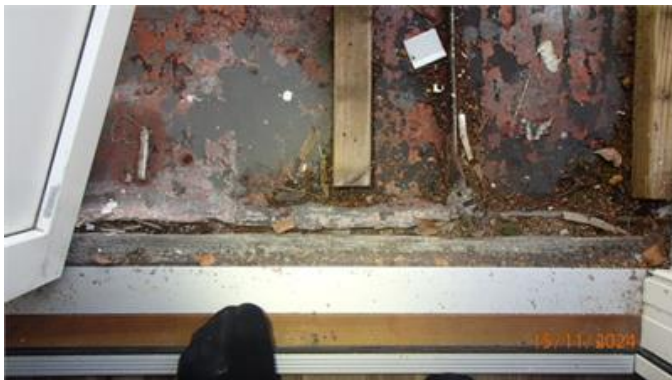
Bristfällig anslutning av plåt på balkongen

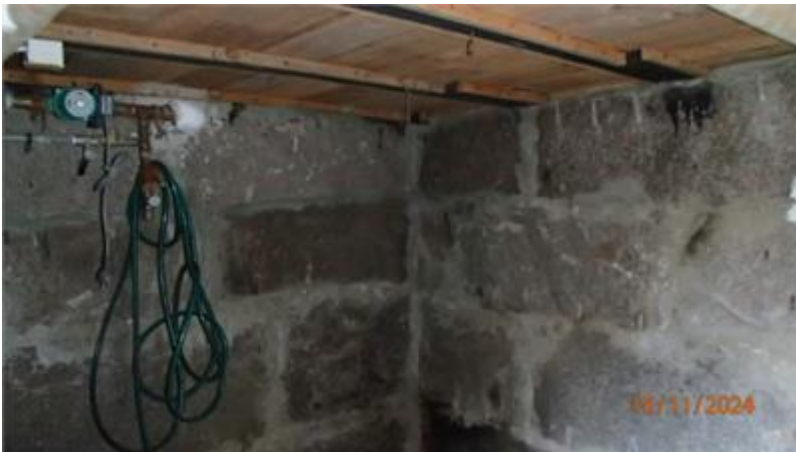
Vid kontroll av konstruktion mättes fuktkvoten på olika ställen i bjälklagen samt i trossbotten.  
Fuktkvoter mättes till 17-19 %  
Det kritiska gränsvärdet för mikrobiell tillväxt brukar anges till ca 15-17% fuktkvot (FK).

Notera att stickprovsmässig undersökning är utförd samt att mätvärden normalt sett kan variera över årstiderna.  
För att säkert fastställa konstruktionens kondition och fuktstatus måste en mer omfattande undersökning utföras.
