Besiktningssprotokoll

Anticimex Försäkringsbesiktning i samarbete med Fastighetsbyrån

Fastighetsbeteckning: Lassåna 3:102	
Fastighetsadress: Riddarstigen 16	
Postnummer: 695 32	Ort: Laxå

Besiktningdatum: 2024-11-19	Protokollnummer: 68674125
Temperatur: -5 °C	Väderlek: Molnigt
Tekniker: Mikael Persson	
E-post: mikael.persson3@anticimex.se	
Kontor: Örebro	
Närvarande: Endast besiktningssmannen

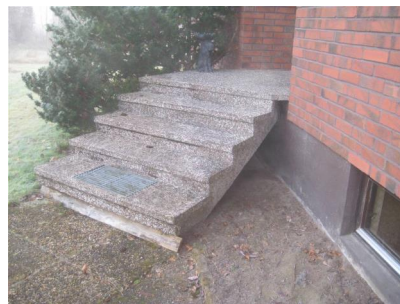
Trappräcke finns ej, risk för fallskador

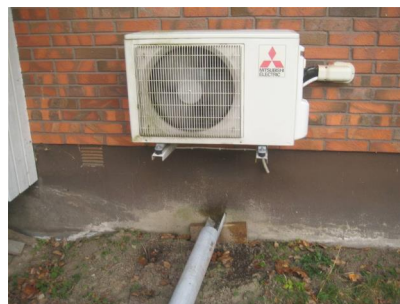
Kondensvatten från luftvärmepumpens utedel leds inte bort från husgrunden.

Detta medför ökad risk för att vatten tränger in i anslutande konstruktioner, vilket i sin tur kan leda till fuktrelaterade skador. Observera att besiktning av byggnadens värmesystem eller värmepumpen inte har ingått i uppdraget.

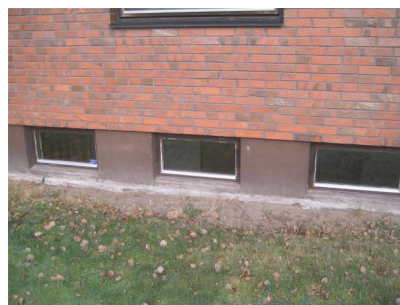
Sprickor finns i sockel.

Detta kan leda till fukt- och frysskador i konstruktionen. Eller kan bli större vid en framtida omdränering.

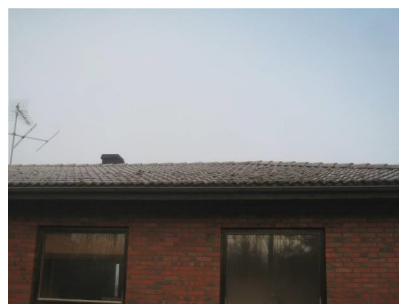
Bitvis mycket mosspåväxt finns på takpannor.

Mossa som växer på taket kan leda till att taktäckningen har ett minskat motstånd mot vatteninträngning. Detta i sin tur kan leda till fuktskador på träläkt och takkonstruktionen vilket kan resultera i mikrobiella skador (angrepp av mikroorganismer).

För att öka livslängden på taket rekommenderas att mossan tas bort från takpannorna.

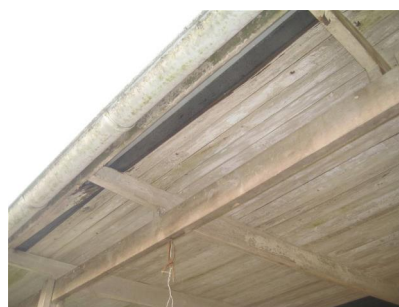
-Rötskador finns i taket
-Målningsbehov finns

För att konstatera orsaken till och omfattningen av de rötskador som finns i taket på altan rekommenderas att en fördjupad undersökning utförs.

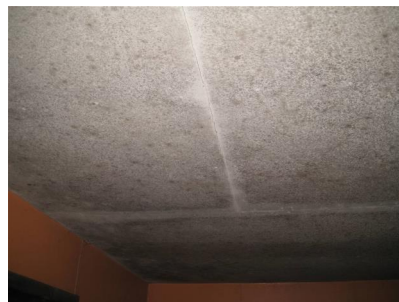
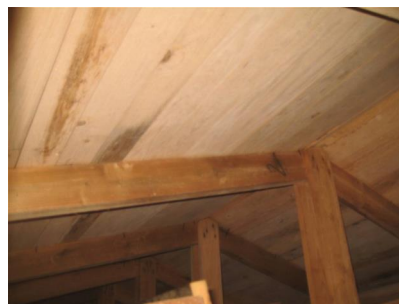
Mikrobiell påväxt finns på underlagstaket på vinden samt innertak och väggar.

För att konstatera orsaken till och omfattningen av detta rekommenderas att en fördjupad undersökning utförs.
Kontakta gärna mig för mer information.

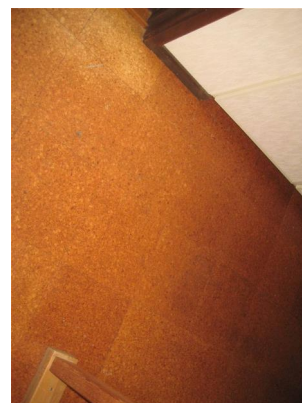
Svikt i golv vid garderober.

För att konstatera orsaken till och omfattningen av svikt rekommenderas att en fördjupad undersökning utförs. Troligtvis har bara golvskivan spruckit.

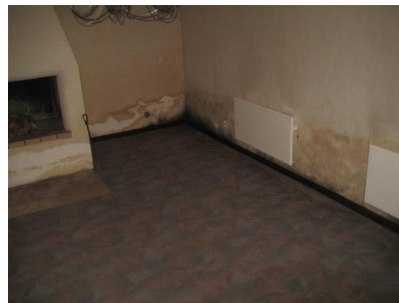
- Utvändigt fuktskydd är äldre och har nedsatt funktion
- Mikrobiell påväxt på källarväggar och lukt känns i huset.
- Täta ytskikt i form av papperstapeter på väggar.
- Fuktmätning i utreglade väggar i sovrum med förhöjda fuktvärden, RF 92%

Eftersom källarens utvändiga fuktskydd (dagvattensystem, dräneringssystem samt källarytterväggarnas utvändiga fuktskydd) är äldre, så har systemet ha nedsatt funktion.

För att konstatera orsaken till och omfattningen av samtliga ovanstående noteringar rekommenderas att en fördjupad undersökning utförs.

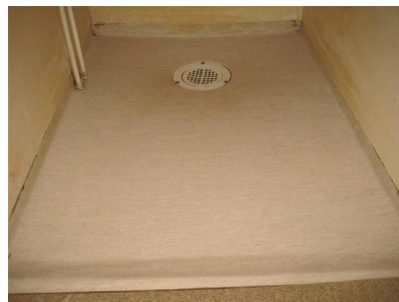
Golvmattan är lös i duschzon och har släppt på vägg i tvättstugan. Utrymmet är äldre och har ett behov av renovering.

Renovering av utrymmet rekommenderas. I samband med renoveringen bör omkringliggande konstruktioner kontrolleras för att upptäcka eventuella följdskador, se även notering allmänt.
