Besiktningssprotokoll

Anticimex Försäkringsbesiktning i samarbete med Fastighetsbyrån

Fastighetsbeteckning: Lössgård 1:31	
Fastighetsadress: Hamnebuktsvägen 18	
Postnummer: 45746	Ort: Hamburgsund

Besiktningdatum: 2024-11-20	Protokollnummer: 68675383
Temperatur: -2 °C	Väderlek: Klart
Tekniker: Glenn Karlsson	
E-post: glenn.karlsson@anticimex.se	
Kontor: Uddevalla	
Närvarande: Fastighetsägare.

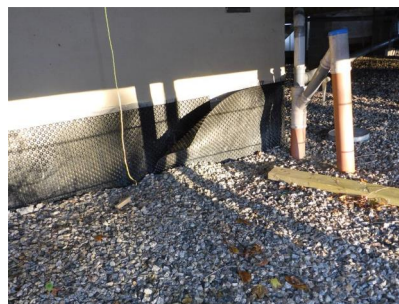
Utvändigt / Sockel

- Fuktskyddsmattan utvändigt om grundmuren sticker upp ovan markytan och har lokalt släppt i en skarv.

När det utvändiga fuktskyddet sticker upp ovanför markytan riskerar man fuktinträning och förtida slitage av solljus.

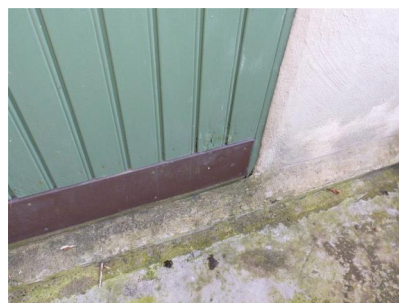
Utvändigt / Dörrar

- Källardörren är i sämre skick. Rötskador förekommer.

Detta bedöms inte ha medfört några följskador då angränsande konstruktioner består av mineraliska material.

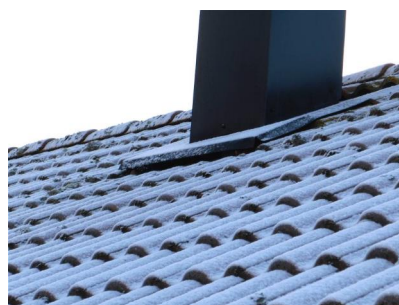
Utvändigt / Tak

- Glipor noterades mellan pannor och plåt där rökröret är genomfört yttertaket.
- Nocktätning saknas.
- Takfotsplåt finns ej.

Brister i taktäckningen innebär risk för läckagerelaterade skador i läkt och underliggande konstruktioner.

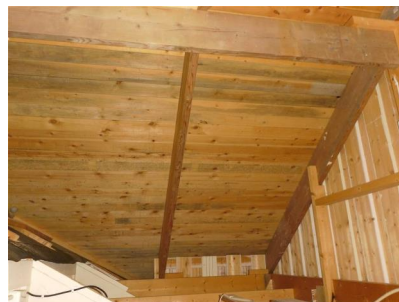
Utvändigt / Entréveranda

- I utrymmet ovan entréverandan förekommer missfärgningar/påväxt på underlagstaket.

Mikrobiell påväxt på ytor är vanligt förekommande i kallställda utrymmen där luftfuktigheten följer uteklimatet. Påväxten är ytlig och påverkar inte bärigheten i konstruktionen.

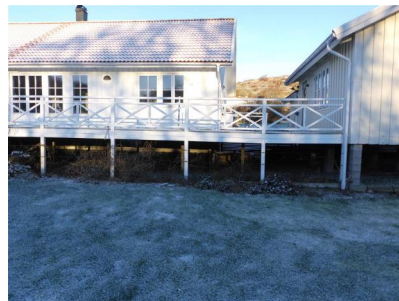
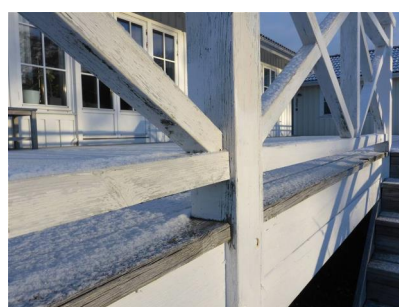
Utvändigt / Altan

- Altanen svackar lokalt.
- Räcket har underhållsbehov.

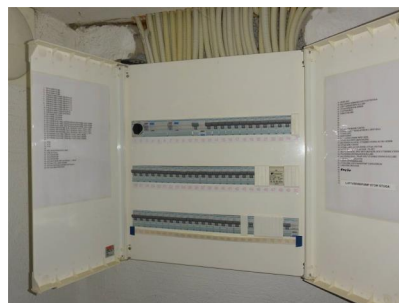
Hela huset / Allmänt

- Elcentralen har gruppförteckning. Jordfelsbrytare finns. Inga avvikelser noterades vid stickprovsmässig funktionskontroll av jordade eluttag i kök och våtrum.

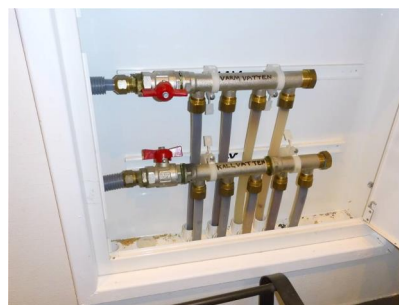
Entréplan / Groventré

Fuktindikering utan anmärkning i anslutning till vattenfördelningscentralen samt vid sköljbänken.

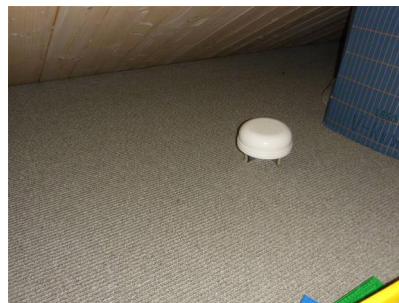
Loft / Allrum

- Avloppssystemets avluftningsrör är beläget här, försett med vakuumentil.

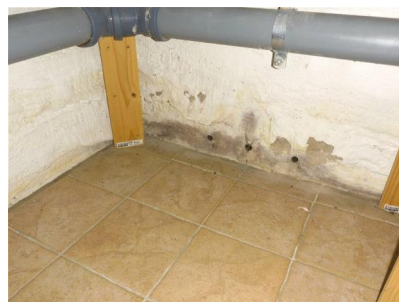
Källarplan / Allmänt

- Färgsläpp förekommer nedtill på källarytterväggarna på några ställen.

Detta kan orsakas av brister i källarens utvändiga fuktskydd men kan också bero på intermitterande fuktbelastning inifrån under varmare årstider (s.k. sommarkondens). Ibland förekommer det också att färgen inte är tillräckligt ånggenomsläpplig för att fungera tillräckligt bra under belastning av naturlig markfukt.

Vi rekommenderar en fördjupad undersökning för att ta reda på orsak och omfattning samt vilka åtgärder som kan vidtas.

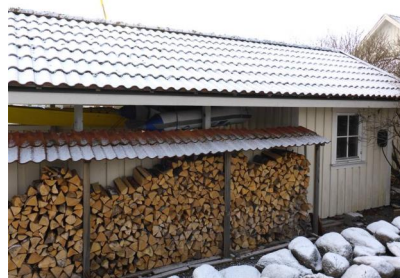
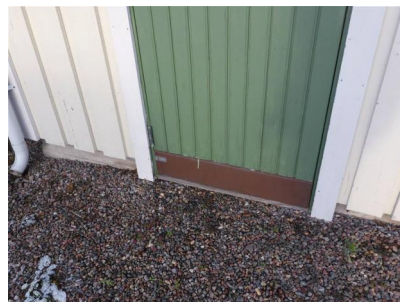
Utvändigt / Allmänt

- Taket har kontrollerats knapphändigt då det låg snö på det vid besiktningstillfället. Det noterades dock att nocktätning saknas.
- Missfärgningar finns på takets undersida. Detta är vanligt förekommande i kallställda utrymmen där luftfuktigheten följer uteklimatet. Påväxten är yttlig och påverkar inte bärigheten i konstruktionen.
- Hängränna och stuprör saknas på en av carportens sidor.
- Träpanelen har underhållsbehov.
- Torrspäckor förekommer på dörren.
- Stupröret släpper vatten invid sockeln.

Noterade brister innebär risk för fuktrelaterade skador.
