Besiktningssprotokoll

Anticimex Försäkringsbesiktning i samarbete med Fastighetsbyrån

Fastighetsbeteckning: Stensätter 1:324	
Fastighetsadress: Grönkålsvägen 17	
Postnummer: 582 76	Ort: Linköping

Besiktningdatum: 2024-11-18	Protokollnummer: 68677928
Temperatur: 6 °C	Väderlek: Halvklart
Tekniker: Anders Strid	
E-post: anders.strid@anticimex.se	
Kontor: Linköping	
Närvarande: Fastighetsägare

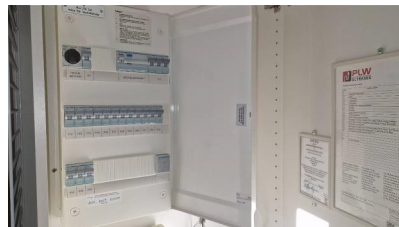
Entréplan / Entréhall

- ✓ El-centralen har jordfelsbrytare.
Jordfelsbrytare finns installerad vid elcentralen.
