Besiktningssprotokoll

Anticimex Försäkringsbesiktning i samarbete med Fastighetsbyrån

Fastighetsbeteckning: Sätra 2:48	
Fastighetsadress: Källgränd 8	
Postnummer: 81152	Ort: Sandviken

Besiktningdatum: 2024-11-19	Protokollnummer: 68654995
Temperatur: -6 °C	Väderlek: Halvklart
Tekniker: Henrik Linander	
E-post: henrik.linander@Anticimex.se	
Kontor: Gävle	
Närvarande: Fastighetsägare

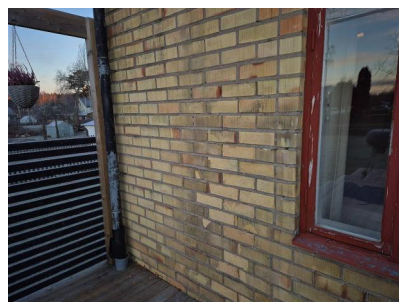
Utvändigt / Fasad

Frostsprängning noterades i tegel på fasad och skorsten. Detta bedöms som en estetisk brist men risk finns att det ökar i omfattning om det inte åtgärdas.

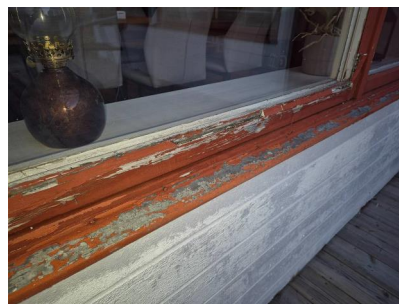
Utvändigt / Fönster

Fönster är i behov av målning och underhåll.

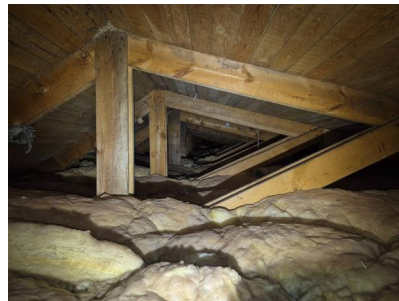
Utvändigt / Vind

Vid kontroll av vinden uppmättes fuktvärden under kritisk fuktnivå för mikrobiell tillväxt och en normal lukt upplevdes. Fuktkvoten i underlagstak/takbjälkar uppmättes vid besiktningstillfället till ca 10 %. Detta värde varierar dock under året beroende på årstid och utomhusklimat.

Observera att vinden är besiktad från vindslucka då landgångar saknas.

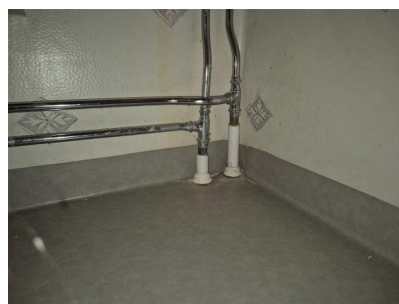
Entréplan / Dusch/Toalett

Rörgenomföringar finns i golv.

Rörgenomföringar i golvet medför en ökad risk för att vatten tränger ner i omkringliggande konstruktioner och orsakar fuktskador.

Fuktindikering i utrymmet gav inga förhöjda fuktindikationer.
