Besiktningssprotokoll

Anticimex Försäkringsbesiktning i samarbete med Fastighetsbyrån

Fastighetsbeteckning: Högåsen 2:87	
Fastighetsadress: Högåsen 247	
Postnummer: 691 93	Ort: Karlskoga

Besiktningdatum: 2024-11-20	Protokollnummer: 68684371
Temperatur: -2 °C	Väderlek: Mulet
Tekniker: Henrik Barth	
E-post: henrik.barth@anticimex.se	
Kontor: Örebro	
Närvarande: Fastighetsägare

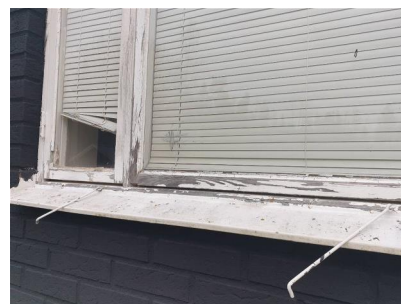
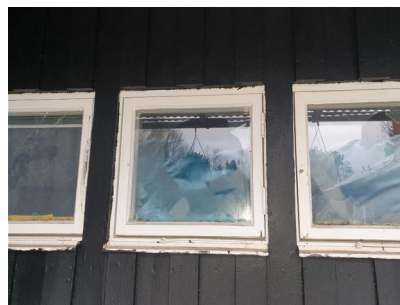
Fönster har färgsläpp och torrspäckor.
En del fönster är trasiga.

Fönsterbågar och fönsterkarmar där målningsbehov finns riskerar att få fukt- och rötskador på grund av sämre vattenavvisande förmåga.

För att öka livslängden på fönster rekommenderas målning och underhåll.

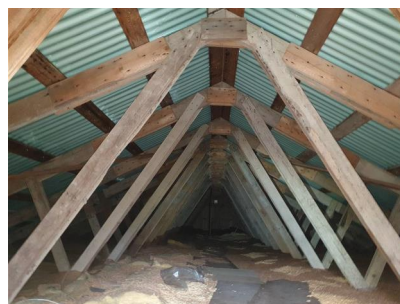
Underlagstak/kondensskydd saknas.

Kondensvatten kan droppa ned och absorberas i isoleringens översta skikt och torkar då oftast utan att det leder till någon skada. Eftersom ett kondensskydd även leder bort vatten från smärre läckage, vid spikhål, skarvar och dylikt, ställs större krav på yttertaketets täthet om kondensskydd saknas. När kondensskydd saknas finns en ökad risk för fuktskador i de omkringliggande konstruktionerna.

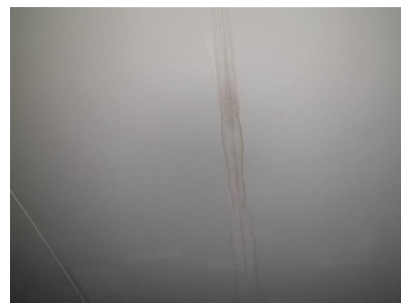
Vattenskada påträffades 2018 och spåren efter detta syns i sovrum 2.

- 🔍 Taket har fuktfläckar.

Fuktfläckar kan bero på olika saker, och kan vara ett tecken på en tidigare eller en pågående fuktskada.

Vi rekommenderar en fördjupad undersökning för att bedöma orsak och omfattning.
