Besiktningssprotokoll

Anticimex Försäkringsbesiktning i samarbete med Fastighetsbyrån

Fastighetsbeteckning: Vintapparen 42	
Fastighetsadress: Fårsaxvägen 29	
Postnummer: 586 66	Ort: Linköping

Besiktningdatum: 2024-11-21	Protokollnummer: 68687135
Temperatur: -2 °C	Väderlek: Snö
Tekniker: Viktor Andersson	
E-post: Viktor.Andersson@anticimex.se	
Kontor: Linköping	
Närvarande: Fastighetsägare

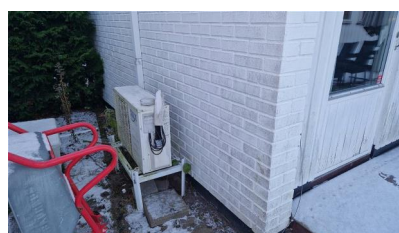
Utvändigt / Markförhållanden

Kondensvatten från luftvärmepumpens utedel leds inte bort från husgrunden.

Här kan man placera en plastbalja undertill för att samla upp kondensvatten, denna måste regelbundet tömmas.

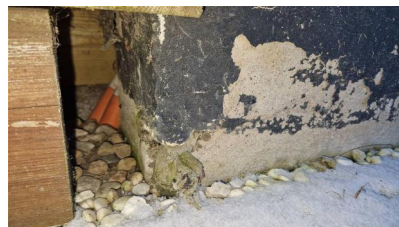
Utvändigt / Sockel

Putssläpp noteras i hörnet mot baksidan. Rekommenderas att putsa upp och laga sockel för att minska risken för frostsador. Vid osäkerhet kontaktas fackman.

I övrigt har sockel färgsläpp och sprickor enligt förväntan sett till husets ålder.

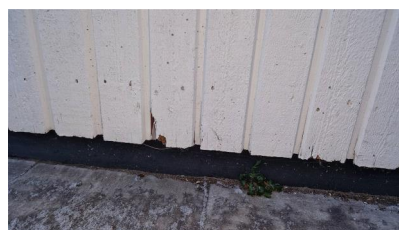
Utvändigt / Fasad

På framsidan noteras mindre rötskador i nedkant av fasadbrädor in mot sovrum 3.

På baksidan rekommenderas tvätt/underhåll av träfasad.

Vindskivor är också i behov av målning/underhåll.

Väggvattenutkastare på framsidan sitter löst, rekommenderas att montera.

Dessa brädor rekommenderas att bytas.

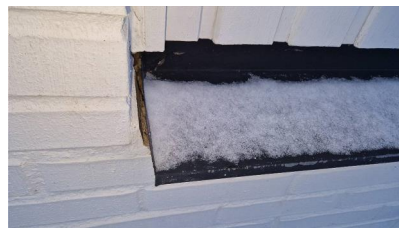
Midjeplåt på framsidan täcker bristfälligt till vänster om huset.
Rekommenderas att åtgärda/täta.

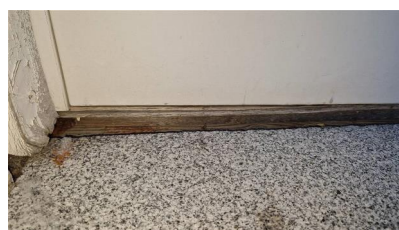
Utvändigt / Dörrar

Tröskelbleck saknas under entrédörr.

Avsaknad av tröskelbleck medför att det finns risk för att vatten kan rinna in och orsaka fuktskador på tröskel och/eller i kringliggande vägg och bjälklag.

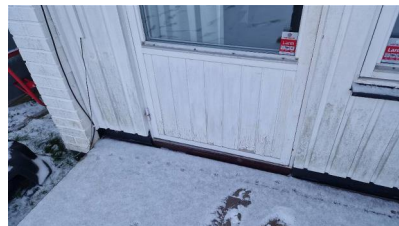
Altandörrar är i behov av underhåll.

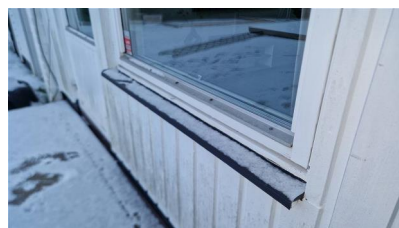
Utvändigt / Fönster

Isolerglas är äldre.

Befintliga fönster är äldre vilket betyder att tätningen mellan fönsterrutorna kan vara sämre. Detta kan leda till att missfärgning/imma kan uppstå mellan glasrutorna.

- Trädetaljer runt fönster är i behov av målning/underhåll.
 - Vissa fönsterbleck på baksidan har bakfall. (Lutar mot huset)
- Rekommenderas att åtgärda detta och då även se över tätningen vid infästningar.

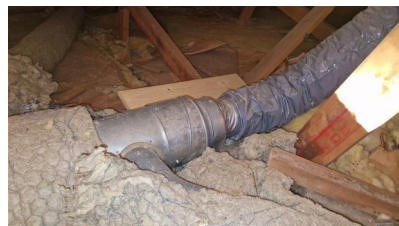
Utvändigt / Vind

Rekommenderas att isolera ordentligt kring ventilationsrör för att minska risken för kondensbildning, en mindre del saknar isolering.

På grund av platsbrist kan inte vinden ovanför vardagsrummet kontrolleras.

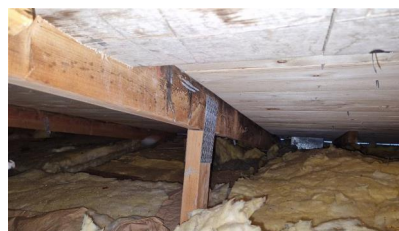
Påväxt finns på bjälkar nära lucka. Detta efter ett äldre problem som har åtgärdats. Innan takbytet fanns påväxt på hela underlagstaket.

Nu kan man lätt se om problemet fortgår. Inga tecken på påväxt noteras på ny råspont. Regelbunden kontroll av vinden rekommenderas.

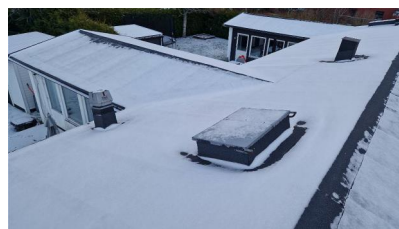
Utvändigt / Tak

Taket är till stor del snötäckt.

Taket är endast 2 år och jag bedömer att arbetet är väl utfört.

Jag kan tydligt se över nacken samt tätningar runt genomföringar där inga brister noteras.

Äldre plåtlucka till vinden har färgsläpp och mindre rostangrepp.

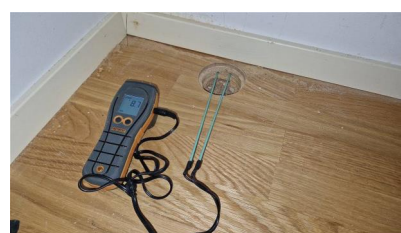
Entréplan / Allmänt

Vid kontroll av konstruktion uppmättes fuktvärden under kritisk nivå för mikrobiell tillväxt.

Grundläggningen består av en betongplatta på mark utan underliggande isolering och med en flytande golvspånskiva på sand. Fuktkvoten uppmättes till 9 % i ytterväggssyll.

Risk för mikrobiell påväxt föreligger om fuktkvoten överstiger 17%.

Mätningen utfördes genom att jag fräste ett 73 mm hål i golvet från klädkammare för att sedan borra in 2 st 6mm hål i syll för fuktmätning med stift.

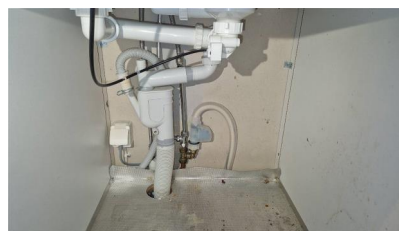
Entréplan / Kök

Fuktskydd i diskänkskåp går inte hela vägen mot vägg och är inte tätt runt avlopp.

Utän fuktskydd är det svårt att upptäcka läckage från rörledningar. Vatten kan då tränga in i omkringliggande konstruktioner och orsaka fuktskador.

- Avloppsslangen till diskmaskinen är inte förankrad enligt monteringsanvisning.
- Avstängning till diskmaskinens vatten finns inte.

För att upptäcka eventuella läckage, installera ett fuktskydd som täcker hela botten samt är tätat mot rör.

Ett vattenlarm kan med fördel installeras under diskbänkskåpet.

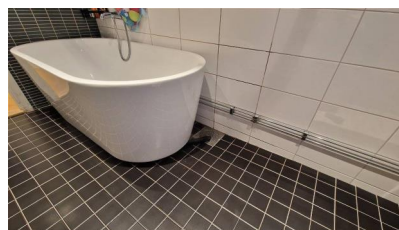
Entréplan / Badrum/Wc

Golvbrunnen är placerad för nära vägg.

Det finns risk att tätskiktet inte har kunnat anslutas på rätt sätt, vilket kan leda till fuktskador.

- Golvbrunnen är inte heller utbytt vid senaste renoveringen.
- Rörgenomföring finns i vägg i plats för bad.

Golvfall finns lokalt runt golvbrunnen, i övrigt något plant golvfall.

Rekommenderas att hålla brunnen ren för att minska risken för fuktskador.

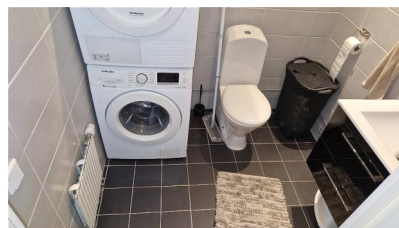
Entréplan / Toalett/tvättstuga

Golvbrunnen är inte besiktningbar då den är placerad under tvättmaskin.

För att kunna kontrollera och bedöma golvbrunnen måste den vara tillgänglig och rengjord.

Rör genomföringen till element kommer upp för nära vägg. Detta innebär att det är svårt att tät ordentligt runt dessa rör.

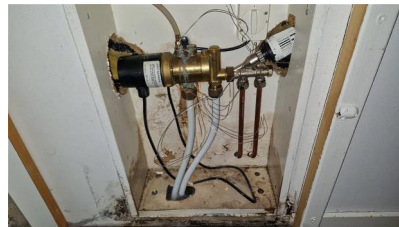
Entréplan / Sovrum 3

Shuntgrupp till golvvärme placerad i skåp utan tätskikt.

Korrosion/oxidation noteras på kopplingar. Rinningsrårken förekommer baktill, samt svullnad i botten samt påväxt runt inspektionslucka.

Ingen förhöjd indikation av fukt vid besiktningen.

Jag rekommenderar kontakt med rörmokare för kontroll och åtgärd. I samband med detta rekommenderas att byta ut gipsen med påväxt samt kontrollera bakomvarande konstruktion.

Här kan man med fördel installera ett vattenlarm.
