Besiktningssprotokoll

Anticimex Försäkringsbesiktning i samarbete med Fastighetsbyrån

Fastighetsbeteckning: Hällberga 15:21	
Fastighetsadress: Uddvägen 26	
Postnummer: 63519	Ort: Eskilstuna

Besiktningdatum: 2024-11-21	Protokollnummer: 68664696
Temperatur: -2 °C	Väderlek: Klart
Tekniker: Carl Segelborg	
E-post: Carl.segelborg@anticimex.se	
Kontor: Eskilstuna	
Närvarande: Besiktningstekniker: Carl Segelborg Anticimex Sörmland.

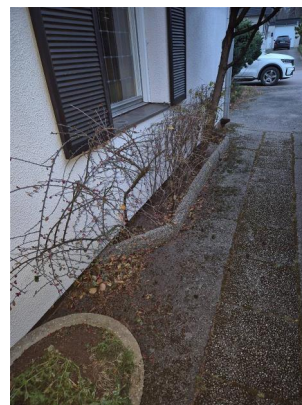
Utvändigt / Sockel

Växter finns i anslutning till byggnaden.

När det finns rabatter och växter nära byggnaden finns risk att fukt stannar kvar i väggarna. Detta kan i sin tur orsaka invändiga fuktskador. Växternas rötter kan också skada grundmuren och sätta dräneringsledningen ur funktion.

Området närmast huset rekommenderas att vara fritt från växtlighet.

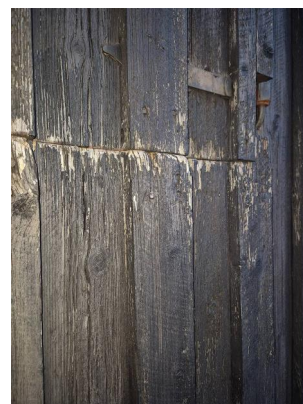
Utvändigt / Fasad

Fasadpanelen är i behov av målning/underhåll.

Fasadbeklädnad och träkonstruktioner där målningsbehov finns riskerar att få fukt- och rötskador på grund av sämre vattenavvisande förmåga. För att öka livslängden på fasadbeklädnaden rekommenderas målning och underhåll.

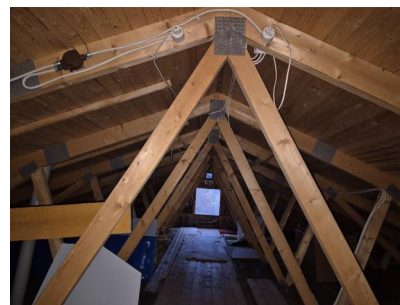
Utvändigt / Vind

Vid kontroll av vinden uppmättes fuktvärden under kritisk fuktnivå för mikrobiell tillväxt och en normal lukt upplevdes.

Det finns risk för mikrobiell tillväxt om den relativa fuktigheten (RF) i den omgivande luften är över 75 %. I furuvirke motsvarar det en fuktkvot (FK) på 17 %.

Fuktkvoten i underlagstak/takbjälkar uppmättes till 8%.

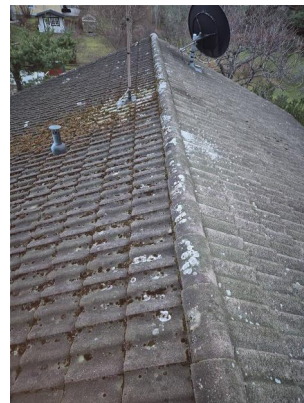
Utvändigt / Tak

Yttertaket är äldre och mosspåväxt finns på takpannor.

Takpannor, plåtdetaljer och underlagspapp har enligt vår bedömning en begränsad livslängd. Eftersom husets taktäckning är äldre har det ett minskat motstånd mot vatteninträning. Detta i sin tur kan leda till fuktskador på träläkt och vidare ner i underliggande konstruktioner.

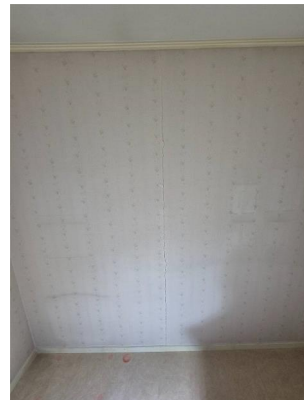
Entréplan / Sovrum 3

Sprickor finns i vägg.

Dessa bedöms inte ha lett till bakomliggande skador.

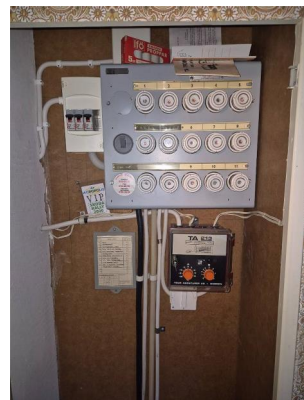
Entréplan / Kök

Fuktskydd saknas i diskbänkskåp och kyl&frys.

Utan fuktskydd är det svårt att upptäcka läckage från rörledningar. Vatten kan då tränga in i omkringliggande konstruktioner och orsaka fuktskador.

Jordfelsbrytare finns inte installerad i den äldre elanläggningen.

Huset är tillbyggt efter 2004 och jordfelsbrytare finns installerad i den nya elanläggningen.

För att upptäcka eventuella läckage, installera ett fuktskydd.

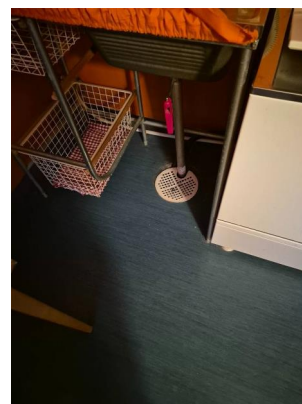
Entréplan / Tvättstuga

- Våtutrymmet har äldre yt-/tätskikt.
- Gjutjärnsbrunnen är rostangripen.

Eftersom funktionen, som innebär att ytskiktet/tätskiktet ska vara vattentätt, kan vara nedsatt finns en ökad risk att vatten tränger igenom ytskiktet/tätskiktet med vattenskador i omkringliggande konstruktioner som följd.

Fuktindikering i utrymmet gav inga förhöjda fuktindikationer.

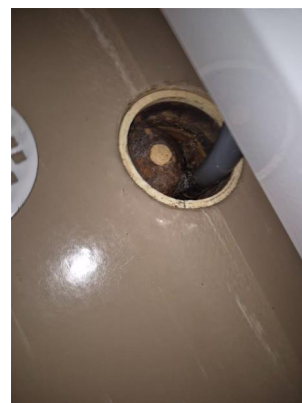
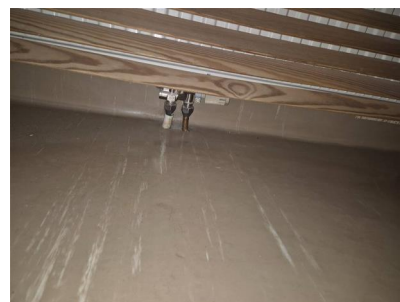
Entréplan / Badrum/Wc

- Våtutrymmet har äldre yt-/tätskikt.
- Gjutjärnsbrunnen är rostangripen.
- Rör genomföring finns i golv.

Eftersom funktionen, som innebär att ytskiktet/tätskiktet ska vara vattentätt, kan vara nedsatt finns en ökad risk att vatten tränger igenom ytskiktet/tätskiktet med vattenskador i omkringliggande konstruktioner som följd.

Fuktindikering i utrymmet gav inga förhöjda fuktindikationer.

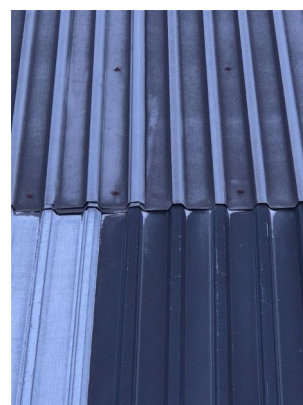
Utvändigt / Tak

Vid besiktning av garaget så upptäcktes otätheter på garagetaket, detta bör åtgärdas för att slippa större skador i framtiden.

Plåttaket har otätheter.

Brister i taktäckningen kan leda till att regn- eller smältvatten tränger ner i underliggande takkonstruktion och orsakar fuktskador.

Jag rekommenderar att man kontaktar en takläggare för åtgärdsförslag.

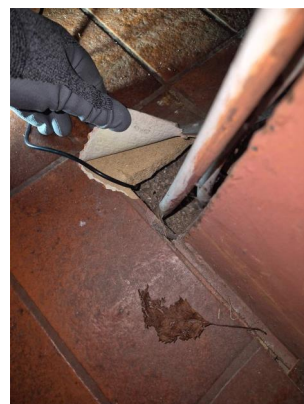
Garage invändigt / Allmänt

Vid kontroll av konstruktion uppmättes fuktvärden under kritisk nivå för mikrobiell tillväxt och normal lukt upplevdes.

Grundläggningen består av en betongplatta på mark utan underliggande isolering och med ett uppreglat isolerat golv dikt an betongen.

Det finns risk för mikrobiell tillväxt om den relativa fuktigheten (RF) i den omgivande luften är över 75 %. I furuvirke motsvarar det en fuktkvot (FK) på 17 %.

Fuktkvoten uppmättes till 12 %.

Befintlig golvkonstruktion och eventuella väggsvillar riskerar att drabbas av fuktskador på grund av naturlig fuktpåverkan. Detta i sin tur kan leda till mikrobiella skador (angrepp av mikroorganismer) som kan resultera i att mikrobiell lukt sprids till boendemiljön. Om väggsvillarna är tryckimpregnerade kan även en kemisk lukt förekomma.

Detta gäller verkstad och pannrum.
