Tältet 3

Lillebovägen 24

Uppdragsnummer	C15028
Besiktningsdatum	2024-11-20
Besiktningss företag	OBM Fuktteknik AB
Besiktningss förrättare	Anders Borgenvik
Närvarande	Fastighetsägaren
Giltig till och med	2025-11-20

Byggnadsbeskrivning
2-plans gavelradhus med suterrängvåning

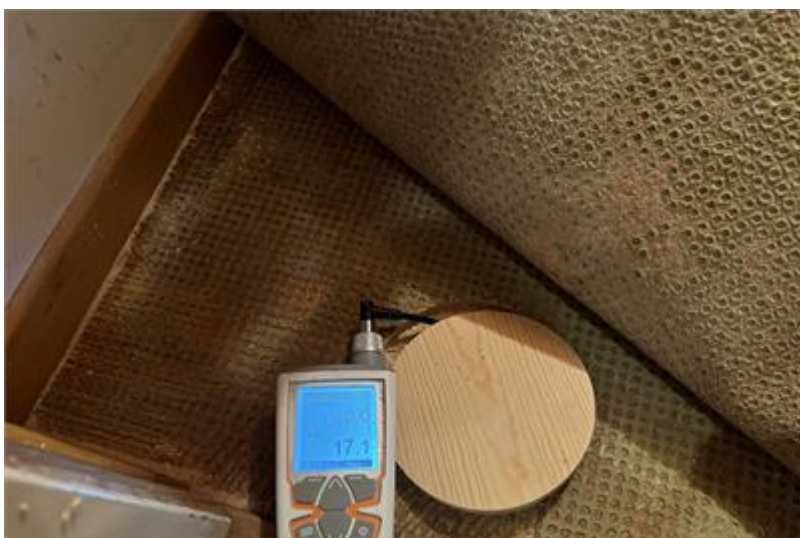
Två provhål togs upp i de uppreglade golven och följande fuktvärden uppmättes.

Fk i regel uppmättes till 8%

Rf i isolering uppmättes till mellan 35-49%

En svagt avvikande lukt kunde förnimmas i allrummet, orsak ej fastställd.

Det kritiska gränsvärdet för mikrobiell tillväxt brukar anges till ca 15-17% fuktkvot (FK) eller ca 70-75% i relativ luftfuktighet (RF).
