Banmästaren 4

Norra Ljungbygatan 5

**Besiktningssuppgifter**

Bilaga till besiktningssprotokoll med förklaringar till bedömningsätt vid överlåtelsebesiktning

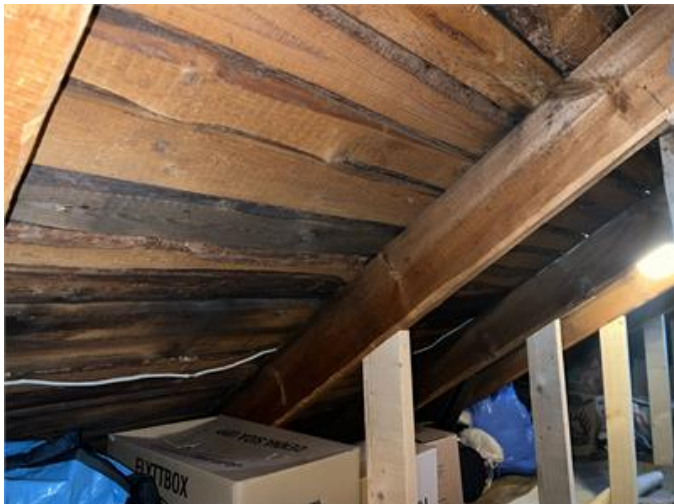
Besiktningresultat					
Bedömningsskala: 1 = Utan anmärkning, 2 = Påpekande, 3 = Bör åtgärdas, 4 = Ej besiktningsbart					
Byggnadsdel	1	2	3	4	Anmärkning
Nockvind		X			Äldre fuktfläckar förekommer delvis på underlagstak, vilket bör kontrolleras regelbundet för att fastställa om åtgärdsbehov föreligger.
		X			Missfärgning och mikrobiell påväst förekommer delvis på underlagstak.
	X				Fuktindikering har utförts stickprovsmässigt utan att några förhöjda fuktindikationer erhållits.
Invändigt					
Övre plan					
Hall		X			Kopplingsskåpet i garderob saknar fuktskydd, vilket medför en ökad risk för fuktskador.
WC/Dusch		X			Klinkers förekommer på träbjälklag, vilket medför risk för sprickbildning, se därför info på protokollets sista sida pos. 13.
		X			Hela golvet lutar ej mot golvbrunn.
		X			Rör genomföringar i golv i renoverat utrymme är ett avsteg från branschrekommendationerna.
	X				Fuktindikering har utförts stickprovsmässigt utan att några förhöjda fuktindikationer erhållits.

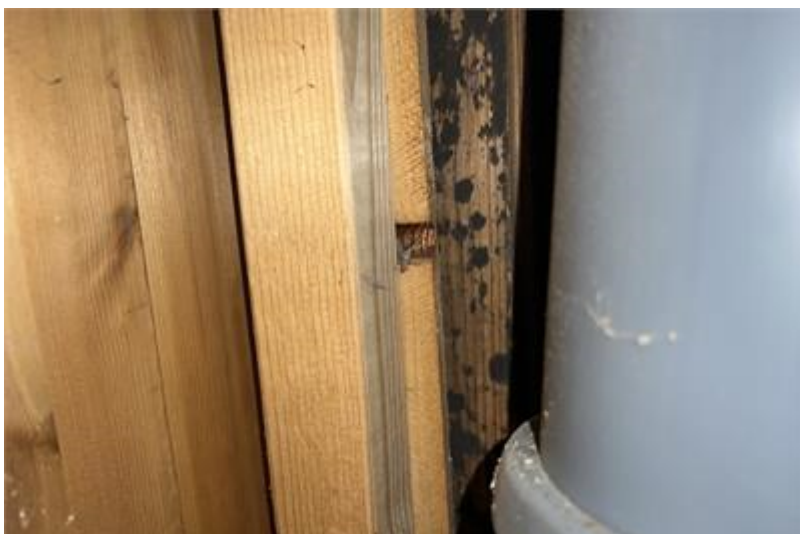
Byggnadsdel	Utreglad vägg i Gillestuga
Konstruktionsdel	Träregel
Konstruktionsuppbyggnad	Betong-Träregel

Fuktkvoten i träregel uppmättes till 12% FK.

Uppmätt värde ligger under gränsvärdet för mikrobiell påväxt.

Det kritiska gränsvärdet för mikrobiell tillväxt brukar anges till ca 17% fuktkvot (FK).
