Ekollonet 4

Hågavägen 10

Uppdragsnummer	A25488/A30912
Besiktningsdatum	2024-11-21
Besiktningföretag	OBM Byggnadsmiljö AB
Besiktningförrättare	Connie Åkerlund
Närvarande	Säljare
Giltig till och med	2025-11-21

Byggnadsbeskrivning	Byggnadsår
Enplanshus med suterrängkällare	1975
Till eller ombyggnad	Övrigt
2004 - Tillbyggnad, del av kök.	Huset möblerat vid besiktningstillfället.

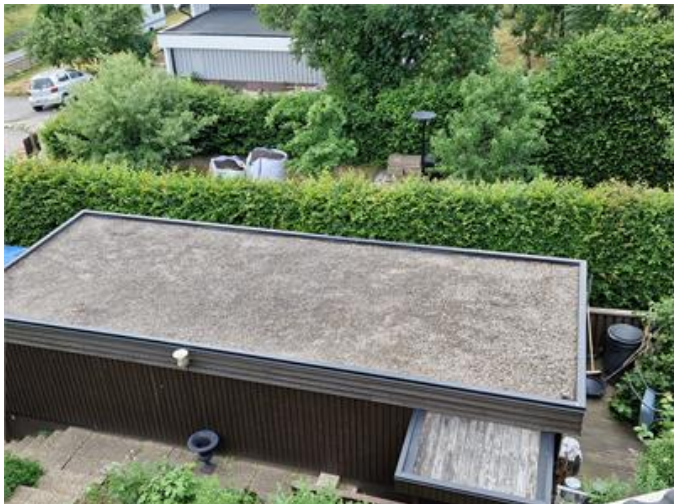
Besiktningresultat					
Bedömningskala: 1 = Utan anmärkning, 2 = Påpekande, 3 = Bör åtgärdas, 4 = Ej besiktningbart					
Byggnadsdel	1	2	3	4	Anmärkning
Trappförråd	X				
Sovrum	X				Fuktfläckar och bubblor i tapet förekommer. Detta bedöms vara äldre och fuktindikerades utan anmärkning vid besiktningstillfället. Se även uppgifter lämnade av säljare.
Sovrum 2	X				
Utvändigt					
Tak		X			Taket har äldre standard och dess tekniska livslängd anses vara passerad, se även info på protokollets näst sista sida Pos. 2. (Avser ej tillbyggnad)
Hängrännor och stuprör	X				
Dörrar och fönster	X				
Fasad	X				Fasadpanelen är delvis i behov av målning/underhåll.
Sockel	X				
Plintgrund	X				
Garage		X			Taket kan jämföras med ett sk sedumtak. Takkonstruktionen under ett sedumtak är ej möjligt att bedöma, se dock info gällande låglutande tak pos 1. på protokollets näst sista sida. Takduken på sedumtak har en betydligt längre livslängd än en normal tjärpapp. Se även bild sid 5.

Garage:
Taket kan jämföras med ett sk sedumtak.
