Fastighetsuppgifter

Fastighetsbeteckning
Koljan 10
Adress
Fridhemsgatan 7A
65450 Karlstad

**Besiktningssuppgifter**

Uppdragsnummer SP24409
Besiktningdatum 2024-11-18
Besiktningföretag OBM i Karlstad AB
Besiktningförrättare Per Rindberg
Närvarande Säljare
Giltig till och med 2025-11-18

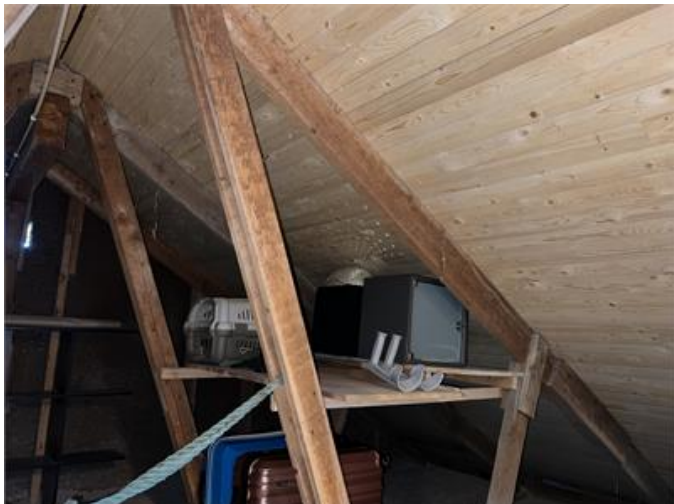
Besiktningresultat					
Bedömningsskala: 1 = Utan anmärkning, 2 = Påpekande, 3 = Bör åtgärdas, 4 = Ej besiktningsbart					
Byggnadsdel	1	2	3	4	Anmärkning
Nockvind		X			Vinden besiktigad från lucka, landgång saknas.
Invändigt					
Övre plan					
Hall		X			Parkettgolv har delvis gått isär i skarvar.
Sovrum 1	X				
Sovrum 2	X				
WC/Dusch		X			Hela golvet lutar ej mot golvbrunn.
		X			Skvallerrör till inbyggd wc cistern och kopplingskåp saknas
		X			Förhöjningsring förekommer i golvbrunn, vilket ökar risken för läckage.
	X				Fuktindikering har utförts stickprovsmässigt utan att några förhöjda fuktindikationer erhållits.
Sovrum 3	X				
Sovrum 4	X				
Kök	X				Fuktindikering har utförts stickprovsmässigt utan att några förhöjda fuktindikationer erhållits.
Matsal	X				
Nedre plan					
Hall	X				
WC		X			Fuktindikering har utförts stickprovsmässigt utan att några förhöjda fuktindikationer erhållits.
Dusch		X			Utrymmet har äldre standard och den tekniska livslängden är passerad, kommande renoveringsbehov.

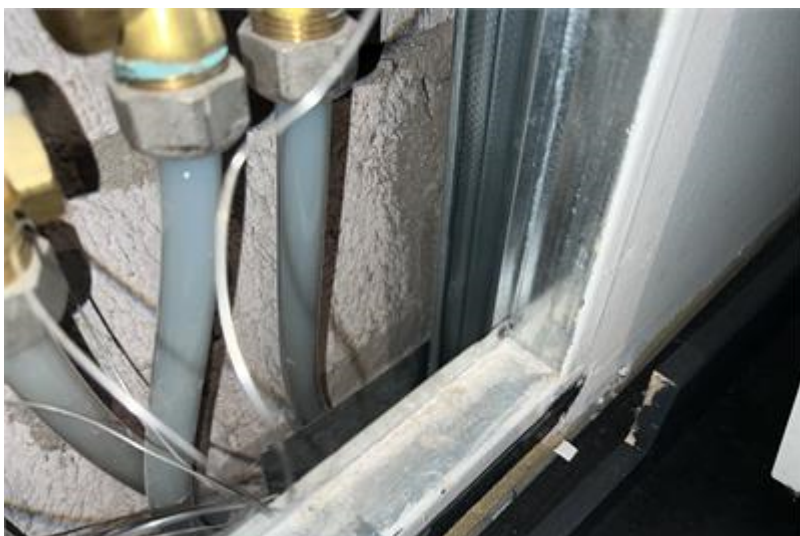
Byggnadsdel	Utreglad vägg i gillestuga
Konstruktionsdel	Luft
Konstruktionsuppbyggnad	Betong-Luft-Utreglad vägg

Den relativa fuktigheten uppmättes till 58% RF vid en temperatur på 16°C.

Uppmätt värde ligger under gränsvärdet för mikrobiell påväxt.

Det kritiska gränsvärdet för mikrobiell tillväxt brukar anges till ca 70-75% relativ fuktighet (RF).

Notera att stickprovsmässig undersökning är utförd samt att mätvärden normalt sett kan variera över årstiderna. För att säkert fastställa konstruktionens kondition och fuktstatus måste en mer omfattande undersökning utföras. Det förekommer utreglade väggar innanför motfyllda yttreväggar, vilket betecknas som en riskkonstruktion med avseende på fukt- och mikrobiella skador. För att säkert fastställa väggkonstruktionernas kondition och utförande krävs alltid en fortsatt teknisk undersökning. Se även info på protokollets näst sista sida Pos. 7.
