Besiktningssprotokoll

Anticimex Försäkringsbesiktning i samarbete med Fastighetsbyrån

Fastighetsbeteckning: Rystads-Gärstad 6:7	
Fastighetsadress: Östernäsvägen 1	
Postnummer: 582 75	Ort: Linköping

Besiktningdatum: 2024-11-21	Protokollnummer: 68692881
Temperatur: -2 °C	Väderlek: Mulet
Tekniker: Jimmy Sandblom	
E-post: jimmy.sandblom@anticimex.se	
Kontor: Linköping	
Närvarande: Fastighetsägaren

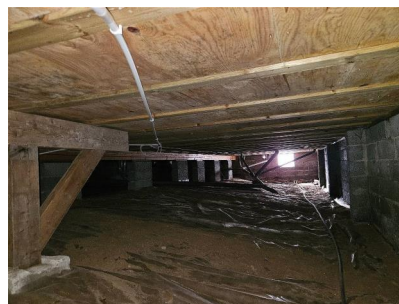
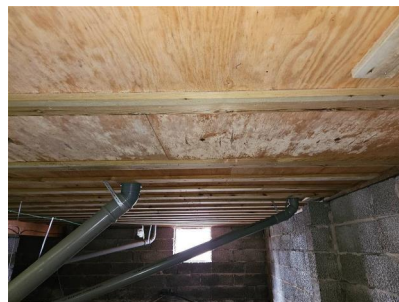
Utvändigt / Krypgrund

Vid kontroll av krypgrunden har fuktvärden under kritisk fuktnivå för mikrobiell tillväxt uppmätts.

Klassisk "källar/jordluft" noteras vid tillträde utrymmet och mindre mikrobiell påväxt finns på bjälklagets undersida. Det noteras även tryckt virke i vissa byggnadsdelar, vilket kan avge en kemisk lukt i grunden och även ibland upp i bostaden.

Den upptäckta mikrobiella påväxten på bjälklagets undersida indikerar att grunden under delar av året är så pass fuktig att mikroorganismer utvecklas. Detta kan i sin tur leda till rötskador i konstruktionen. För att undvika detta så måste krypgrundens klimat bli torrare.

Fuktkvoten uppmättes till 15 % i väggsyllar och blindbottenbrädor.

Risk för mikrobiell tillväxt föreligger om fuktkvoten överstiger 17 %.

Läs Anticimex faktablad om uteluftsventilerade krypgrunder för tips och råd.

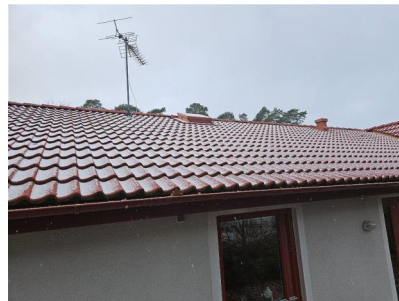
Utvändigt / Vind

Vindsutrymmet kunde inte besiktas då säker transportväg till luckan saknas.

Takstege saknas till takluckan som är placerad på yttertaket.

Vi rekommenderar en kompletterande besiktning när säker transportväg installerats.

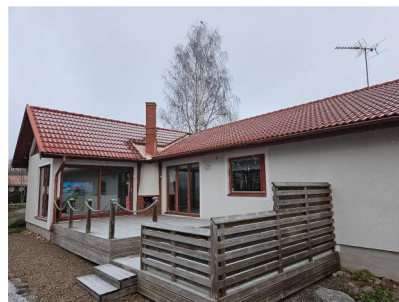
Utvändigt / Tak

Tak besiktigad från mark och anliggande stege pga takhöjd (vilket kräver sele), inga synliga brister fanns att notera.

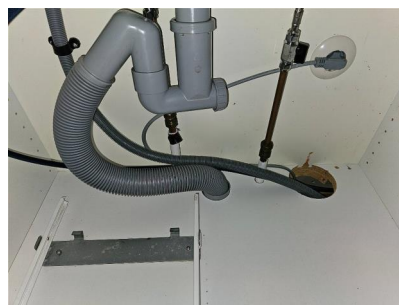
Entréplan / Kök/matplats

Fuktskydd saknas i diskbänksskåp.

Utan fuktskydd är det svårt att upptäcka läckage från rörledningar. Vatten kan då tränga in i omkringliggande konstruktioner och orsaka fuktskador.

För att upptäcka eventuella läckage, installera ett fuktskydd.

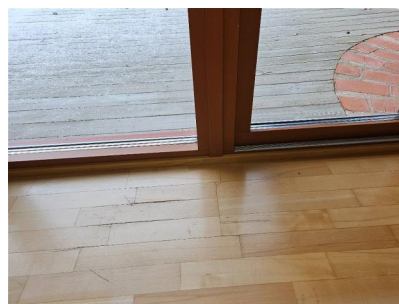
Golvet vid matplats mot altandörr är mindre fuktskadat.

Inga förhöjda fuktvärden fanns att notera och skadan anses äldre.

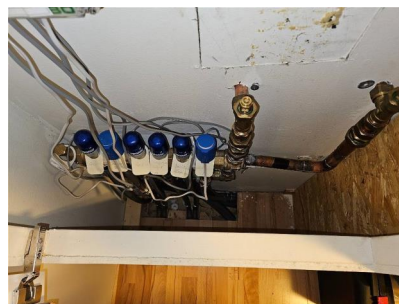
Entréplan / Förråd

Rörlits för golvvärme placerad i utrymme utan daglig uppsikt för att kunna upptäcka ett eventuellt läckage.

En rörlits ska ha en vattentät botten och vara försedd med skvallerrör ut mot daglig uppsyn. När det saknas ökar risken för att ett läckage inte upptäcks i tid. Det kan leda till fuktskador i omkringliggande konstruktioner vid ett eventuellt läckage.

Ett fuktlarm kan monteras i utrymmet för att kunna upptäcka ett läckage i tid.

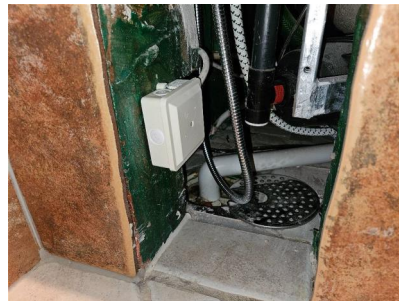
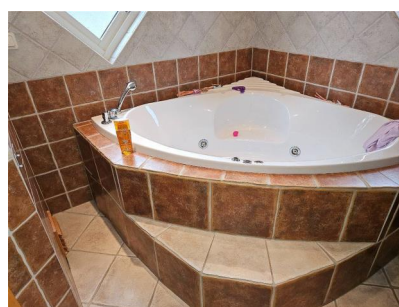
Entréplan / Badrum/Wc

Hela utrymmet under platsbyggt badkar var ej besiktningsbart vid tillfället för besiktningen.

Bild tagen på golvbrunnen via lucka till vänster i uppbyggd sarg, men var svår att komma åt och inspektera vid besiktning.

För att kunna inspektera dessa delar bakom/under badkar rekommenderas en kompletterande besiktning när dessa delar är åtkomliga.

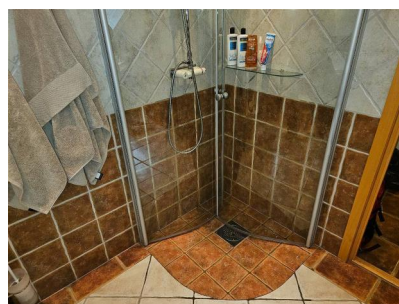
Rör genomföring finns i golv under handfat.

Rör genomföringar i golvet medför en ökad risk för att vatten tränger ner i omkringliggande konstruktioner och orsakar fuktskador. Vid uppbyggnaden av utrymmet var detta tillåtet och utförandet anses därför vara fackmässigt utfört. I dagens branschregler är detta inte längre tillåtet.

Normala fuktvärden indikerades mot klinker/kakel i duschdel.

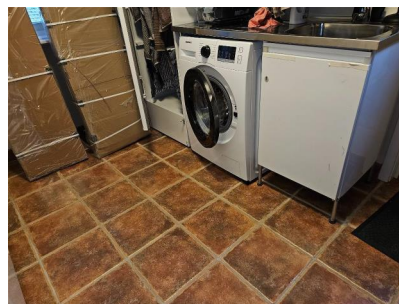
Entréplan / Tvättstuga

Rör genomföring finns i golv under diskhon.

Rör genomföringar i golvet medför en ökad risk för att vatten tränger ner i omkringliggande konstruktioner och orsakar fuktskador. Vid uppbyggnaden av utrymmet var detta tillåtet och utförandet anses därför vara fackmässigt utfört. I dagens branschregler är detta inte längre tillåtet.

Fuktindikering i utrymmet gav inga förhöjda fuktindikationer.

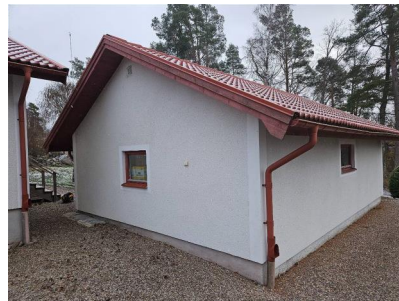
Utvändigt / Vind

Vindsutrymmet saknar lucka invändigt garage. Ventilerna sitter på båda gavlar samt med takfotsluftning.

Vindsutrymmet har inte kunnat besiktas eftersom inspektionslucka saknas.

Vi rekommenderar en kompletterande besiktning när en inspektionslucka installerats.
