Salmered 1:228

Blålockevägen 64

Uppdragsnummer	O26402
Besiktningsdatum	2024-11-21
Besiktningföretag	OBM Besiktning Väst AB
Besiktningförrättare	Magnus Eldén
Närvarande	Fastighetsägare
Giltig till och med	2025-11-21

Byggnadsbeskrivning 1½-plans kedjehus	Byggnadsår 1976
Till eller ombyggnad	Övrigt Huset är möblerat. Sidobyggnader ingår inte i besiktningen.

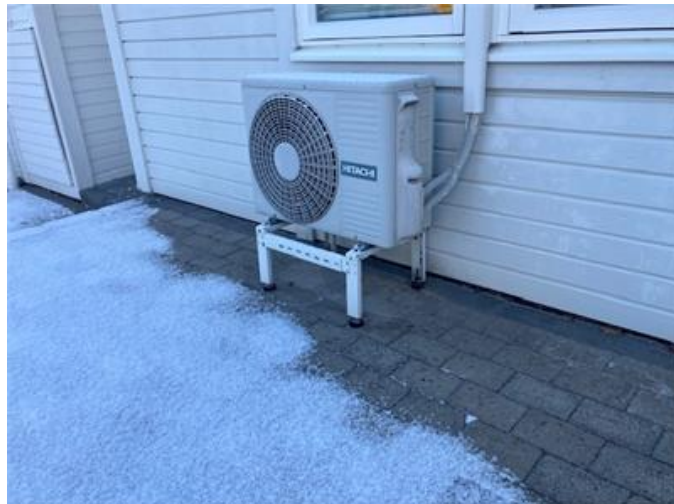
Fasad: Om kondensvatten från värmepumpens utomhusdel som är monterad på fasaden inte leds bort utan får rinna ut i anslutning till byggnaden finns det en risk att man ökar fuktillskottet i grundkonstruktionen som då kan orsaka skador i byggnaden.

Värmepumpens utomhusdel vid fasaden

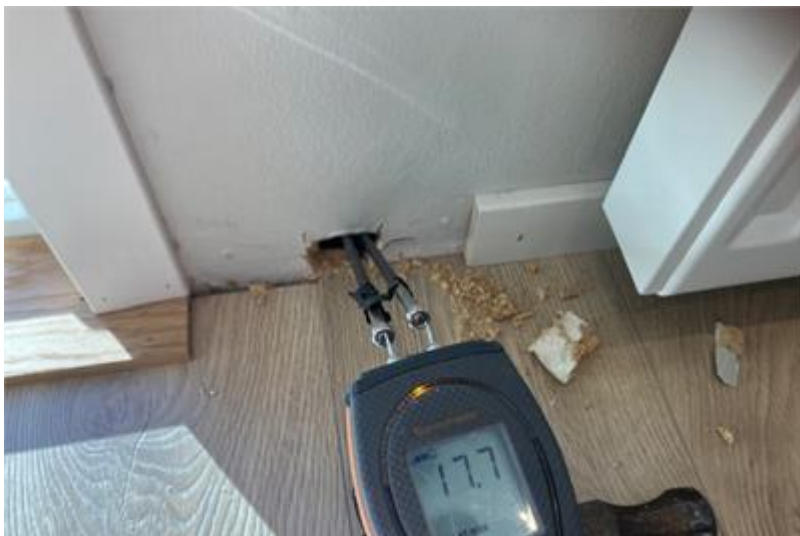
Det kritiska gränsvärdet för mikrobiell tillväxt i trä brukar anges till ca 17% fuktkvot (FK). Fuktkvotmätning utfördes i en ytterväggssyll vid inkommande vatten, i tvättstuga, där fuktkvoten uppmättes till ca 16,2 % och i en ytterväggssyll i vardagsrummet till ca 17,7 %.

Vid stickprovskontroll av konstruktionen uppmättes fuktkvoten i ett av provställena till ca 17,7 % vilket ligger över kritiskt gränsvärde för mikrobiell tillväxt. För att utreda orsak/omfattning samt lämpliga åtgärder rekommenderas att kontakt tas med en fackman för att utföra en fördjupad undersökning.
