Besiktningssprotokoll

Anticimex Försäkringsbesiktning i samarbete med Fastighetsbyrån

Fastighetsbeteckning: Prästen 16	
Fastighetsadress: Kungsgatan 73	
Postnummer: 641 36	Ort: Katrineholm

Besiktningdatum: 2024-11-19	Protokollnummer: 68682808
Temperatur: 2 °C	Väderlek: Klart
Tekniker: Marcus Axinge	
E-post: marcus.axinge@anticimex.se	
Kontor: Eskilstuna	
Närvarande: Marie Yvonne Helgstrand / Fastighetsägare

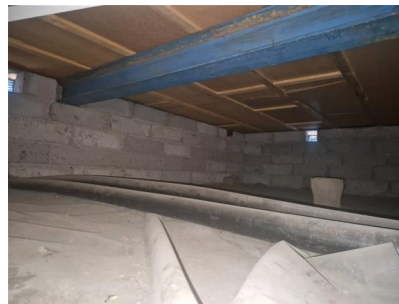
Utvändigt / Krypgrund

Vid kontroll av konstruktionen i krypgrund uppmättes fuktvärden under kritisk fuktnivå för mikrobiell tillväxt och normal lukt upplevdes.

Golvbjälklaget ovan den uteluftsventilerade krypgrunden riskerar att drabbas av fuktskador på grund av naturlig fuktpåverkan. Detta kan i sin tur leda till mikrobiella skador (angrepp av mikroorganismer) som kan leda till att mikrobiell lukt sprids till boendemiljön. Fuktkvoten uppmättes till 9 %.

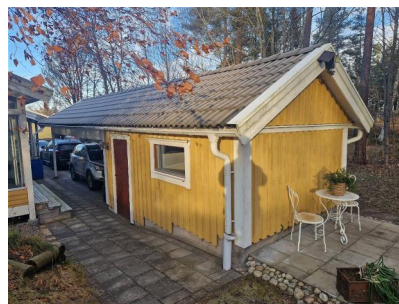
Utvändigt / Carport/förråd

Fasadpanelen är i behov av målning/underhåll.

Fasadbeklädnad och träkonstruktioner där målningsbehov finns riskerar att få fukt- och rötskador på grund av sämre vattenavvisande förmåga. För att öka livslängden på fasadbeklädnaden rekommenderas målning och underhåll.

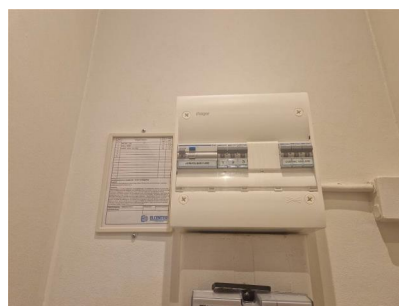
Källarplan / Trappa

El-centralen har jordfelsbrytare.

Jordfelsbrytare finns installerad vid elcentralen.

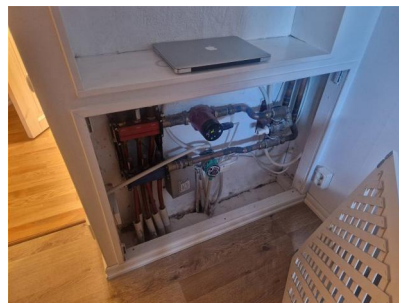
Källarplan / Sovrum 4

Rörslits saknar vattentät botten.

En rörslits ska ha en vattentät botten och vara försedd med skvallerrör. När det saknas ökar risken för att ett läckage inte upptäcks i tid. Det kan leda till fuktskador i omkringliggande konstruktioner.
