Besiktningssprotokoll

Anticimex Försäkringsbesiktning i samarbete med Fastighetsbyrån

Fastighetsbeteckning: Bossåsen 28:10	
Fastighetsadress: Stålnackebovägen 16	
Postnummer: 693 33	Ort: Degerfors

Besiktningdatum: 2024-11-19	Protokollnummer: 68675139
Temperatur: -4 °C	Väderlek: Klart
Tekniker: Magnus Hidström	
E-post: magnus.hidstrom@anticimex.se	
Kontor: Örebro	
Närvarande: Fastighetsägare Magnus Hidström: Besiktningssman Anticimex

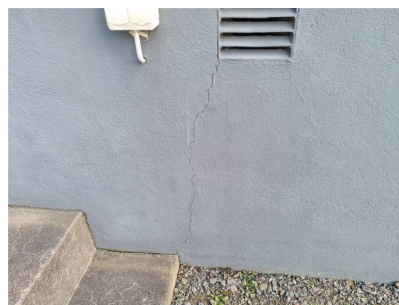
Sprickor finns i sockel.

Dessa bedöms inte ha lett till bakomliggande skador.

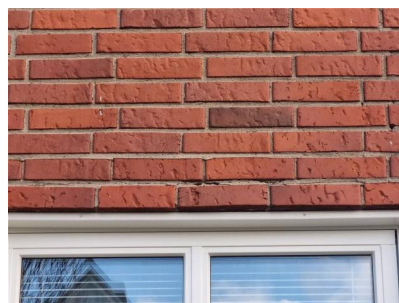
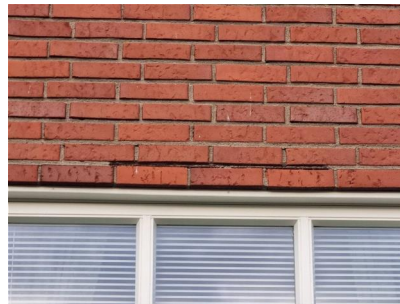
Sprickor finns i tegelfasadens fogar ovan fönster.

Detta kan leda till mer omfattande sprickor med fukt- och frysskador i konstruktionen.

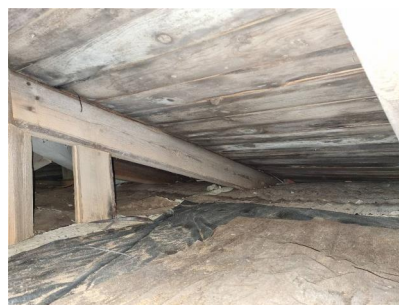
Vid kontroll av vinden har fuktvärden under kritisk fuktnivå för mikrobiell tillväxt uppmätts, dock finns mikrobiell påväxt på underlagstak.

Det finns risk för mikrobiell tillväxt om den relativa fuktigheten (RF) i den omgivande luften är över 75 %. I furuvirke motsvarar det en fuktkvot (FK) på 17 %. Fuktkvoten i underlagstak/takbjälkar uppmättes till 15 %. Detta värde varierar dock under året beroende på årstid och utomhusklimat.

Den upptäckta mikrobiella påväxten på underlagstaket är ett tecken på att vinden har tillförts eller tillförs fukt inifrån bostaden. Observera att besiktning av bostadens ventilationssystem inte har ingått i uppdraget.

För att komma tillrätta med detta kan fukttilförseln inifrån bostaden behöva minskas. Det kan göras genom att ventilationen i bostaden förbättras med bland annat tilluftsventiler i sovrum och i vardagsrum samt att eventuella otätheter i vindsbjälklaget (tak-/väggvinklar, taklucka med mera) tätas. Läs Anticimex faktablad om uppvärmda vindsutrymmen för tips och råd.

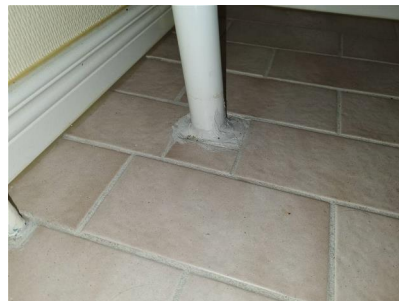
- Muff, till handfatets avlopp, slutar under golvnivå.

Risk finns att vatten vid ett eventuellt läckage rinner ner längs röret och orsakar fuktskador i bjälklaget.

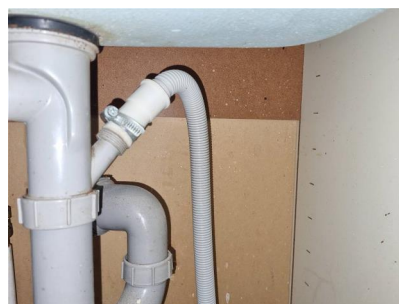
- Upphångningsbygel saknas på avloppslang från diskmaskinen.

När upphångningsbygel saknas ökar risken för brott på slangen med läckage som möjlig följd.

För att hindra brott på avloppsslang rekommenderas komplettering av upphångningsbygel.

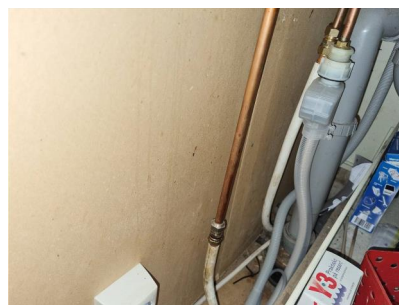
- Fuktskydd saknas i diskbänksskåp.

Utän fuktskydd är det svårt att upptäcka läckage från rörledningar. Vatten kan då tränga in i omkringliggande konstruktioner och orsaka fuktskador.

För att upptäcka eventuella läckage, installera ett fuktskydd.

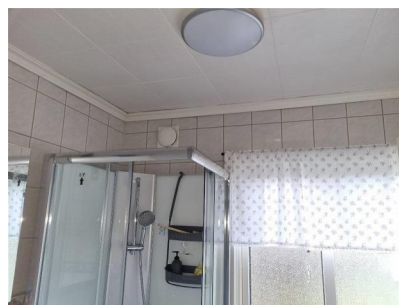
- Våtutrymmet har äldre yt-/tätskikt (från 1999).

Eftersom funktionen, som innebär att ytskiktet/tätskiktet ska vara vattentätt, kan vara nedsatt finns en ökad risk att vatten tränger igenom ytskiktet/tätskiktet med vattenskador i omkringliggande konstruktioner som följd.

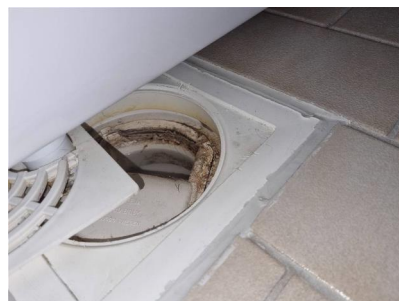
- Klämring finns inte/ej synlig i golvbrunn.

Avsaknad av klämring i golvbrunn medför att vatten kan tränga ner i omkringliggande konstruktioner med fuktskador som följd. Detta kan i sin tur leda till mikrobiella skador (angrepp av mikroorganismer).

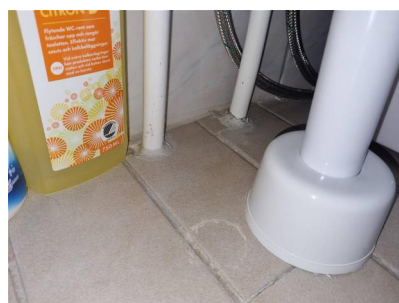
- Rör genomföringar finns i golv.

Rör genomföringar i golvet medför en ökad risk för att vatten tränger ner i omkringliggande konstruktioner och orsakar fuktskador. Vid uppbyggnaden av utrymmet var detta tillåtet och utförandet anses därför vara fackmässigt utfört. I dagens branschregler är detta inte längre tillåtet.

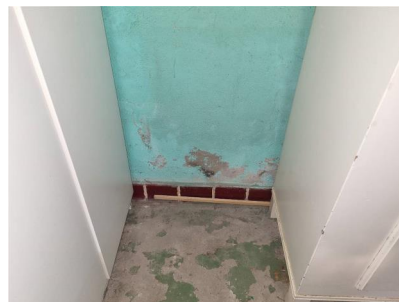
Putssläpp förekommer på väggar och bedöms kommit till innan omdräneringen 2015.

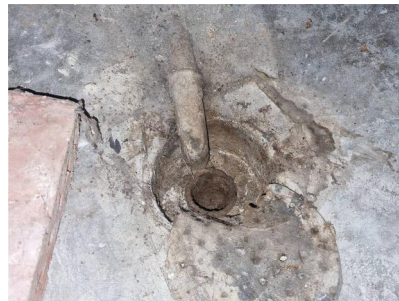
En tydlig avloppslukt känns i utrymmet då vattenlås saknas.

Det rekommenderas att ett vattenlås eller en vacuumventil installeras i brunnen.

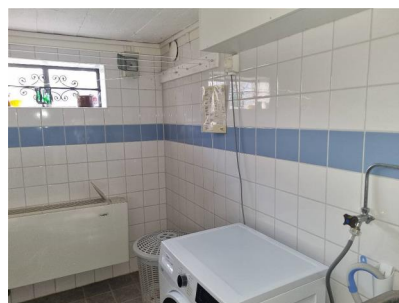
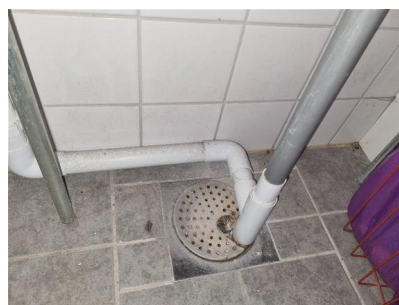
• Utrymmet har påreglade ytterväggar. Notera att det inte finns någon klämring i golvbrunnen. I detta utrymme utförs ingen kontroll av väggkonstruktion.

Källaren med påreglade ytterväggar riskerar att drabbas av fuktskador på grund av naturlig fuktpåverkan från mark. Detta kan i sin tur leda till mikrobiella skador (angrepp av mikroorganismer) som kan leda till att mikrobiell lukt sprids till boendemiljön.
