# Besiktningssprotokoll

Anticimex Försäkringsbesiktning i samarbete med Fastighetsbyrån

Fastighetsbeteckning: Storspoven 8	
Fastighetsadress: Lokvägen 6	
Postnummer: 694 35	Ort: Hallsberg

Besiktningdatum: 2024-11-21	Protokollnummer: 68672693
Temperatur: -3 °C	Väderlek: Klart
Tekniker: Axel Guldmar	
E-post: axel.guldmar@anticimex.se	
Kontor: Örebro	
Närvarande: Fastighetsägare Axel Guldmar: Besiktningssman Anticimex

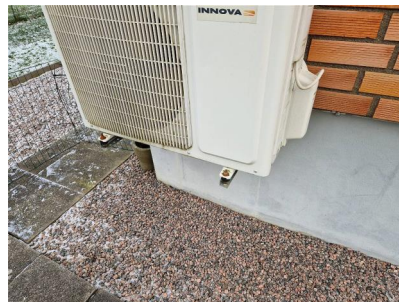
- Kondensvatten från luftvärmepumpens utedel leds inte bort från husgrunden.

Detta medför ökad risk för att vatten tränger in i anslutande konstruktioner, vilket i sin tur kan leda till fuktrelaterade skador. Observera att besiktning av byggnadens värmesystem eller värmepumpen inte har ingått i uppdraget.

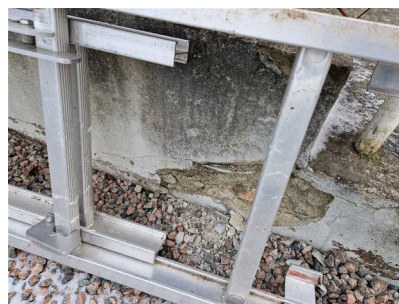
Sprickor och putsläpp finns i entrétrapp.

Kontakta putsare för kontroll och åtgärd.

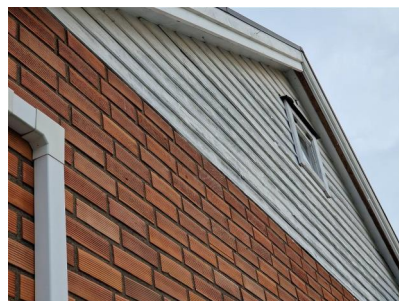
Fasadpanelen är i behov av målning/underhåll.

Fasadbeklädnad och träkonstruktioner där målningsbehov finns riskerar att få fukt- och rötskador på grund av sämre vattenavvisande förmåga. För att öka livslängden på fasadbeklädnaden rekommenderas målning och underhåll.

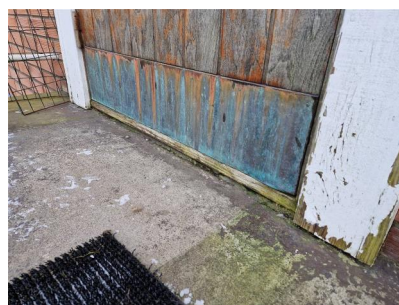
- Tröskelbleck saknas under dörr.
- Dörrfoder är i behov av målning.

Avsaknad av tröskelbleck medför att det finns risk för att vatten kan rinna in och orsaka fuktskador på tröskel och/eller i kringliggande vägg och bjälklag.

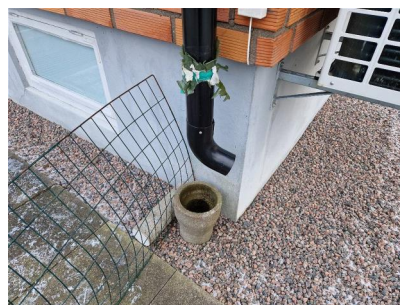
Stuprör är bristfälligt anslutet till markledning.

Stuprör som avslutas intill huset (ovan mark) kan medföra en ökad fuktbelastning på grundmur/sockel som i sin tur kan leda till fuktrelaterade skador.

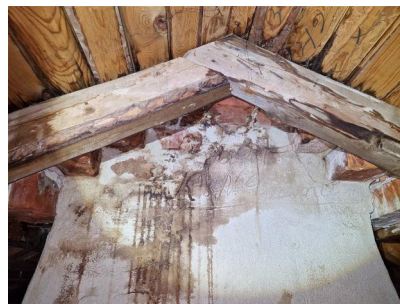
- Underlagstaket och murstock har äldre fuktfläckar och rinnmärken.

Noterade fuktfläckar bedöms ha uppstått innan takomläggningen 2017.

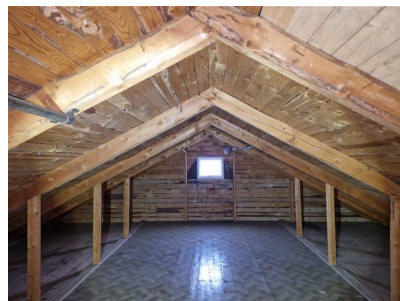
- Vid kontroll av vinden uppmättes fuktvärden under kritisk fuktnivå för mikrobiell tillväxt och en normal lukt upplevdes. Fuktkvoten i underlagstak/takbjälkar uppmättes vid besiktningstillfället till ca 8 %. Detta värde varierar dock under året beroende på årstid och utomhusklimat.

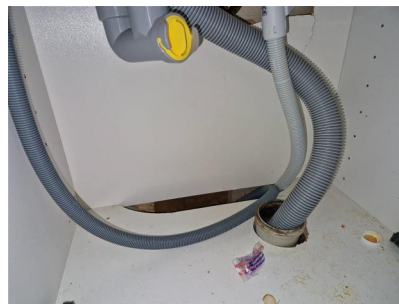
- Upphångningsbygel saknas på avloppslang från diskmaskinen.
- Tätning mellan handfatsrör och avloppsrör saknas.

När upphångningsbygel saknas ökar risken för brott på slangen med läckage som möjlig följd.

För att hindra brott på avloppsslang rekommenderas komplettering av upphångningsbygel. Och att man tätar mellan handfatsrör och avloppsrör.

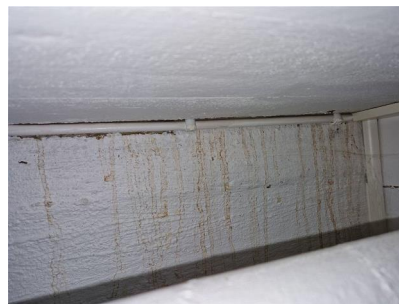
- Rinnmärken noterades på vägg.
- Fuktindikering utan anmärkning vid besiktningstillfället.

Rinnmärken kan bero på olika saker, och kan vara ett tecken på en tidigare eller en pågående fuktskada.

Vi rekommenderar en fördjupad undersökning för att bedöma orsaken till och omfattningen av detta.

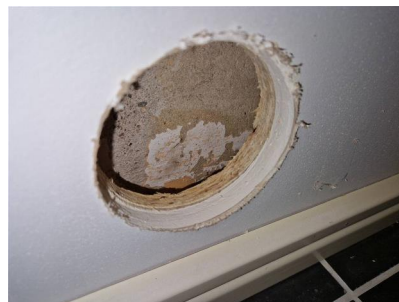
Vid kontroll av konstruktion i den utreglade väggen uppmättes fuktvärden under kritisk nivå för mikrobiell tillväxt och normal lukt upplevdes.

Konstruktionens uppbyggnad: Betongvägg - träregel - osbskiva - gips.  
Fuktkvoten uppmättes till 8 % i träregel.

Befintlig påreglad vägg och eventuella väggsyllar riskerar att drabbas av fuktskador på grund av naturlig fuktpåverkan. Detta i sin tur kan leda till mikrobiella skador (angrepp av mikroorganismer) som kan resultera i att mikrobiell lukt sprids till boendemiljön. Om regler/syllar är tryckimpregnerade kan även en kemisk lukt förekomma.

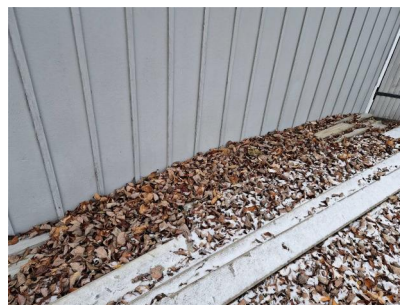
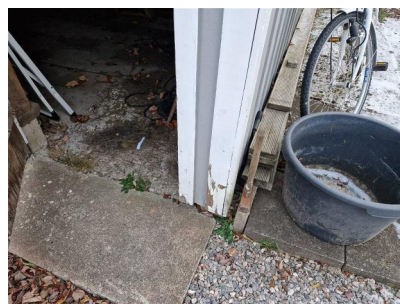
- Fasadskivor är i behov av målning/underhåll.
- Fasad avslutas nära mark lokalt.

Fasadbeklädnad och träkonstruktioner där målningsbehov finns riskerar att få fukt- och rötskador på grund av sämre vattenavvisande förmåga. För att öka livslängden på fasadbeklädnaden rekommenderas målning och underhåll.

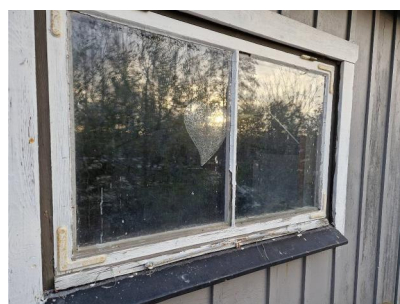
- Fönster är i behov av målning/underhåll.

Fönsterbågar och fönsterkarmar där målningsbehov finns riskerar att få fukt- och rötskador på grund av sämre vattenavvisande förmåga.

För att öka livslängden på fönster rekommenderas målning och underhåll.

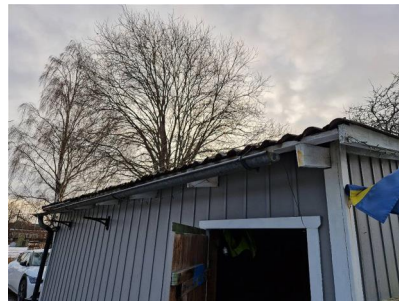
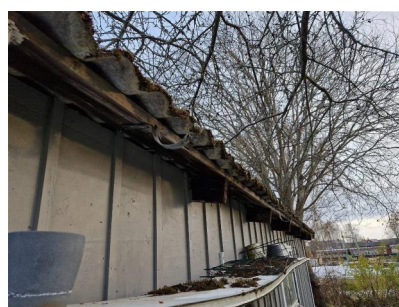
- Hängränna saknas lokalt och är bristfälligt monterad där den finns.

När hängrännor saknas utsätts fasad och grund för ökad fuktbelastning, vilket i sin tur kan leda till fuktskador i bakomliggande konstruktioner.

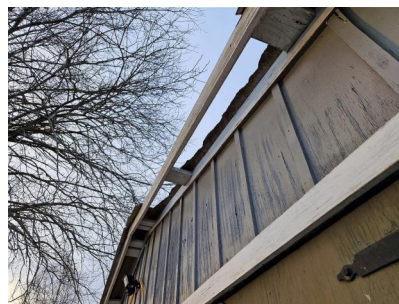
- Yttertaket är äldre och saknar underlagstak/kondensskydd saknas.
- Takpannor saknas lokalt.

När tak är äldre och kondensskydd saknas finns en ökad risk för fuktskador i de omkringliggande konstruktionerna.

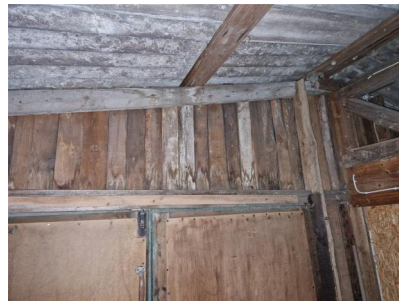
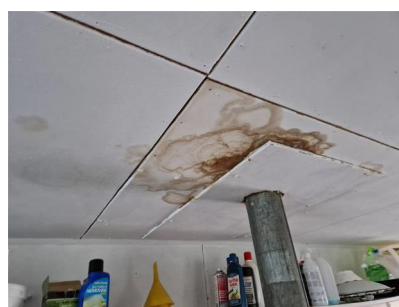
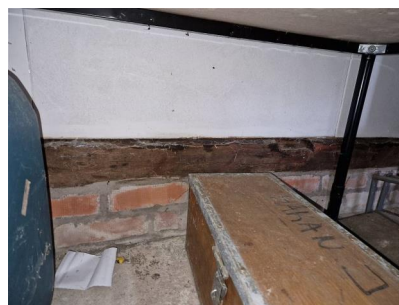
- Fuktbläckar noterades på vägg och i tak.
- Avvikande lukt noterades.
- Rötskyddsbehandlade material finns i vägg.

Vi rekommenderar en fördjupad undersökning för att bedöma orsaken till och omfattningen av detta.
