Besiktningssprotokoll

Anticimex Försäkringsbesiktning i samarbete med Fastighetsbyrån

Fastighetsbeteckning: Runnvålen 1:185	
Fastighetsadress: Frejas väg 3	
Postnummer: 66533	Ort: Kil

Besiktningdatum: 2024-11-22	Protokollnummer: 68656077
Temperatur: -7 °C	Väderlek: Klart
Tekniker: Joakim Hellblad	
E-post: joakim.hellblad@Anticimex.se	
Kontor: Karlstad	
Närvarande: Fastighetsägaren.

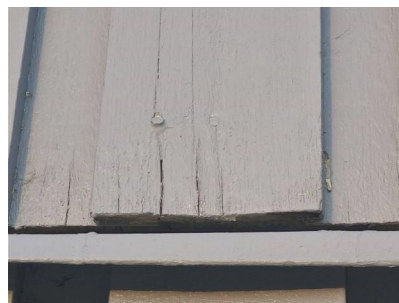
Utvändigt / Fasad

Mindre rötskador finns i fasadpanelen.

Dessa bedöms inte ha lett till bakomliggande skador.

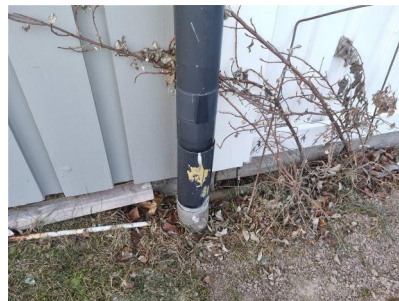
Utvändigt / Hängrännor / Stuprör

Lövsilar finns inte.

När det saknas lövsilar så finns det risk att det blir stopp i dagvattenledningen.

För att hindra stopp i dagvattenledningar rekommenderas komplettering av lövsilar.

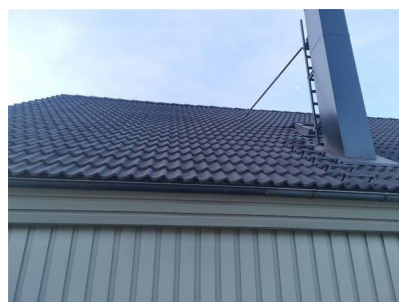
Utvändigt / Tak

Tak är besiktat från mark.

Yttertaket är äldre men har tvättats och behandlats 2022. Inga avvikelser noterades vid besiktningen.

Takpannor, plåtdetaljer, takfönster och underlagstak har enligt vår bedömning en begränsad livslängd. Eftersom husets taktäckning är äldre har det ett minskat motstånd mot vatteninträngning. Detta i sin tur kan leda till fuktskador på träläkt och vidare ner i underliggande konstruktioner.

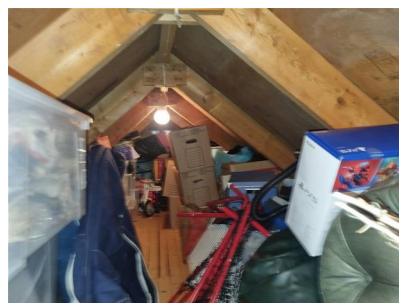
Utvändigt / Vind

Underlagstaket består av träfiberskivor.

Eftersom underlagstaket består av träfiberskivor utan yttre täckning av papp under takbeklädnaden, finns risk vid ogynnsam väderlek att regnvatten/snö tränger in i skivskarvar med läckage på vindsutrymmet som följd. Med tiden kan även träfiberskivorna drabbas av fuktskador. Hela vinden har ej gått att besikta på grund av lösöre på vinden.

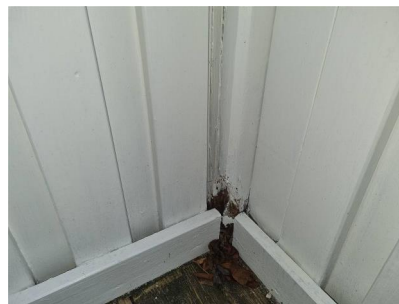
Utvändigt / Altan gavel

Altanräcke är rötskadat.

De upptäckta rötskadorna kan bero på olika saker, exempelvis bristfälligt underhåll och målning. Vilket ökar att risken för att rötskador uppstår.

Vi rekommenderar en fördjupad undersökning för att bedöma orsak och omfattning.

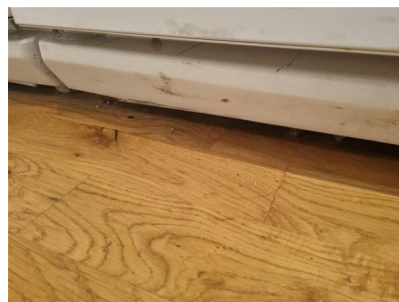
Entréplan / Kök

Fuktskydd saknas under vitvaror.

Utan fuktskydd är det svårt att upptäcka läckage. Vatten kan då tränga in i omkringliggande konstruktioner och orsaka fuktskador.

För att upptäcka eventuella läckage, installera ett fuktskydd.

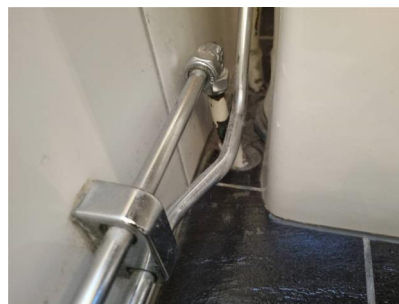
Övre plan / Dusch/Toalett

⚠ Rörgenomföring finns i golv.

Rörgenomföringar i golvet medför en ökad risk för att vatten tränger ner i omkringliggande konstruktioner och orsakar fuktskador.

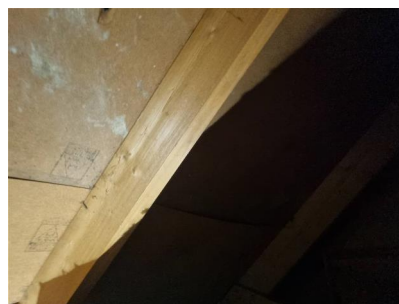
Övre plan / Sidovindar

Se notering vind gällande underlagstak.

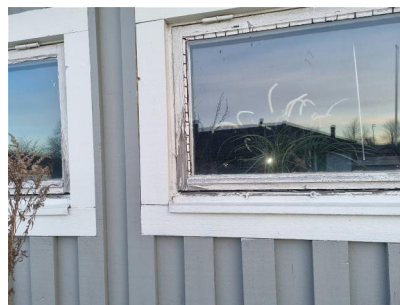
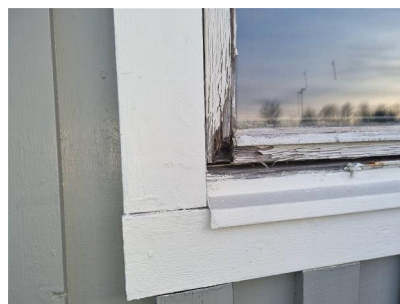
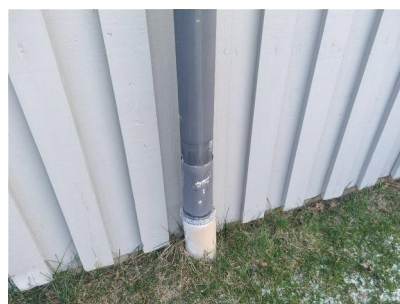
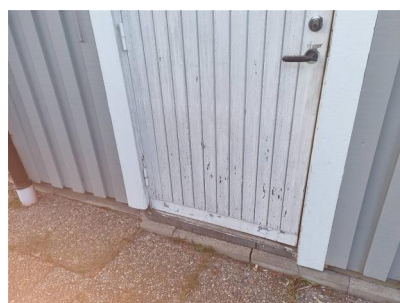
Utvändigt / Garage utvändigt

- Fönster har målning och underhållsbehov.
- Förrådsdörr har underhållsbehov.
- Lövsilar saknas på stuprör.

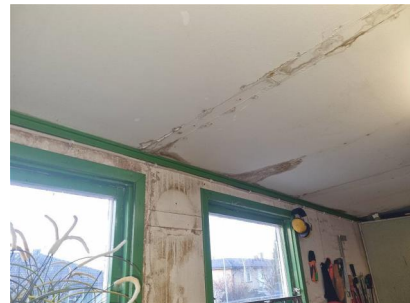
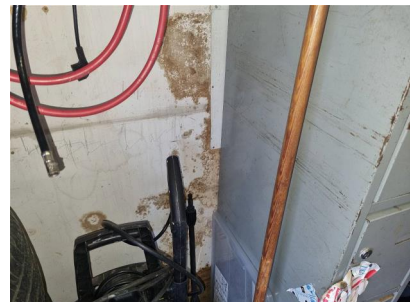
Garage invändigt / Allmänt

Äldre fuktskador i garage från 2002 innan man byggde ett sadeltak på garaget, som ej är åtgärdade.

Se noteringar om garaget under muntliga upplysningar.
