Besiktningssprotokoll

Anticimex Försäkringsbesiktning i samarbete med Fastighetsbyrån

Fastighetsbeteckning: Hille 3:31	
Fastighetsadress: Södra Åsvägen 27	
Postnummer: 806 49	Ort: Gävle

Besiktningdatum: 2024-11-22	Protokollnummer: 68687481
Temperatur: -7 °C	Väderlek: Halvklart
Tekniker: Fabian Forsgren	
E-post: fabian.forsgren@Anticimex.se	
Kontor: Gävle	
Närvarande: Fastighetsägare

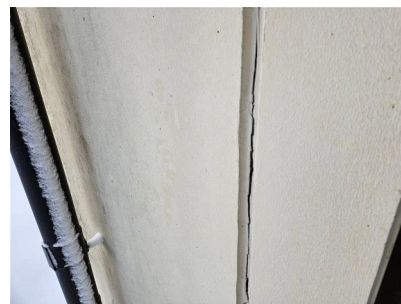
På de åtkomliga ytorna noterades otätheter i blockskarvarna.

Detta kan leda till fukt- och frysskador i konstruktionen och bör därför tätas.

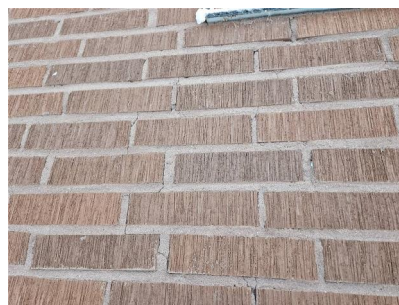
Sprickor finns i tegelfasaden.

Dessa bedöms inte ha lett till bakomliggande skador.

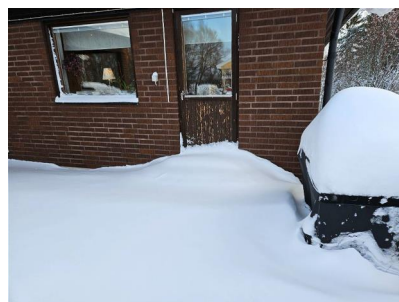
Normalt underhållsbehov föreligger på altandörrar.

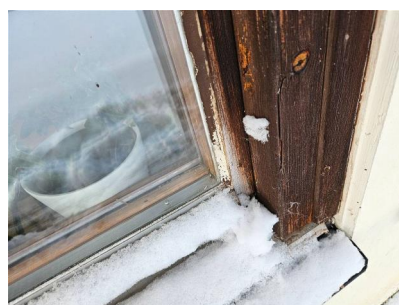
Normalt underhållsbehov föreligger på fönster.

Tänk också på att befintliga fönster är äldre vilket betyder att tätningen mellan fönsterrutorna kan vara sämre. Detta kan leda till att missfärgning/imma kan uppstå mellan glasrutorna.

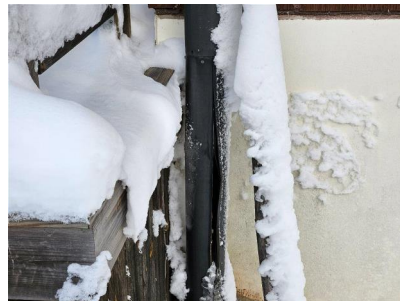
Ett stuprör har fryst sönder.

Enligt uppgifter från säljaren kommer detta att bytas ut innan försäljning.

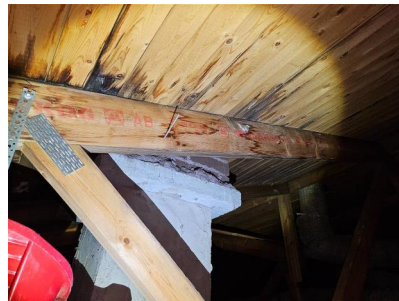
På vinden, som förövrigt ser fin ut, observerades lokalt runt skorstensgenomföringarna missfärgningar/fuktfläckar. Fuktfläckar är vanligt i äldre vindsutrymmen och ofta svåra att tidsbestämma. Vid fuktindikering noterades inga avvikelser.

Vid kontroll av vinden uppmättes fuktvärden under kritisk fuktnivå för mikrobiell tillväxt och en normal lukt upplevdes. Fuktkvoten i underlagstak/takbjälkar uppmättes till 11 %.

Det är viktigt att man även i fortsättningen regelbundet ser över taket och dess genomföringar. Om fläckarna skulle tyckas tillta i omfattning bör orsaken lokaliseras och åtgärdas. Kontakta fackman vid osäkerhet.

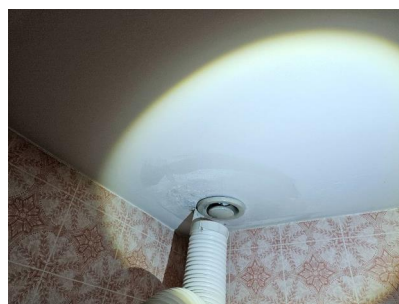
Missfärgning observerades i taket ovanför torkskåpet. Vid fuktindikering noterades inga avvikelser.

Enligt uppgifter från säljaren har denna funnits sedan man tillträdde huset och är sedan dess oförändrad.
