Besiktningssprotokoll

Fastighetsbeteckning: Stora Malmö 6:3	
Fastighetsadress: Stora Malmö 1	
Postnummer: 635 05	Ort: Eskilstuna

Besiktningdatum: 2024-11-19	Protokollnummer: 68658926
Temperatur: -2 °C	Väderlek: Klart
Tekniker: Urban Pettersson	
E-post: urban.pettersson@anticimex.se	
Kontor: Eskilstuna	
Närvarande: Marcus Eriksson, mäklare.

Försäkringsbesiktning

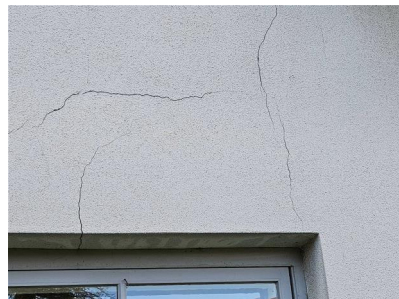
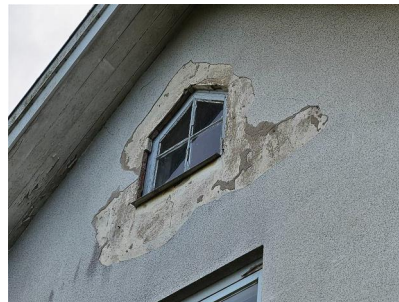
Putsfasaden har sprickor/otätheter.

Otätheterna medför en ökad risk för att fukt tränger in bakom fasaden vilket i sin tur kan orsaka fuktskador./frostsprängningar.

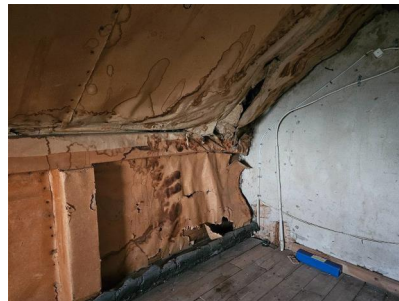
Fläckar/missfärgningar förekommer i underlagstaket, dessa fuktindikerades utan anmärkning.

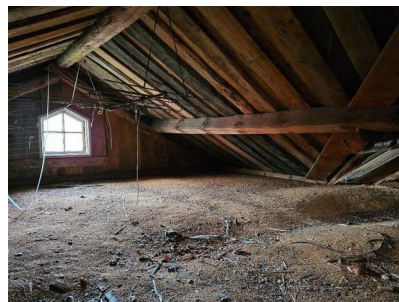
Fläckar/missfärgningar förekommer lokalt i underlagstaket, dessa bedöms vara av äldre datum.

Vid kontroll av vinden uppmättes fuktvärden under kritisk fuktnivå för mikrobiell tillväxt Äldre fläckar och en normal lukt upplevdes.

Det finns risk för mikrobiell tillväxt om den relativa fuktigheten (RF) i den omgivande luften är över 75 %. I furuvirke motsvarar det en fuktkvot (FK) på 17 %.

Fuktkvoten i underlagstak/takbjälkar uppmättes vid besiktningstillfället till 9 %.

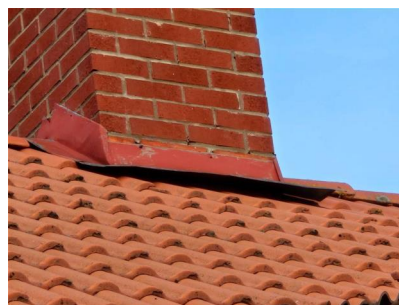
Fotplåtar på skorstenar behöver vinklas ner.

Observera att taket är besiktigt från mark och balkong då taksteg saknas.

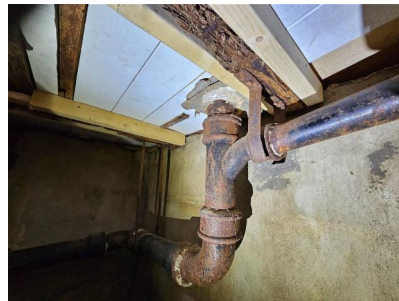
Rötskadat virke och rostangrepp på avloppsrör finns i inspektionsutrymme i hallgolvet.

Rostangripna rör kan leda till läckage och fuktrelaterade skador i omkringliggande konstruktioner.

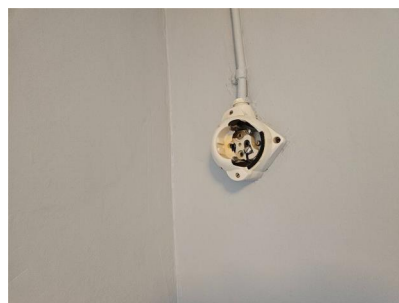
Elinstallationer i utrymmet har enligt vår bedömning uppenbara brister, sprucket vägguttag noterades..

Elinstallationer i utrymmet är en säkerhetsrisk som kan orsaka både personskador och brand. Observera att besiktning av bostadens elsystem inte har ingått i uppdraget.

Kontakta en elektriker för kontroll och åtgärd.
