# Besiktningssprotokoll

Anticimex Försäkringsbesiktning i samarbete med Fastighetsbyrån

Fastighetsbeteckning: Kråkan 2	
Fastighetsadress: Törnrosavägen 9	
Postnummer: 151 37	Ort: Södertälje

Besiktningdatum: 2024-11-22	Protokollnummer: 68689348
Temperatur: -7 °C	Väderlek: Klart
Tekniker: Jonnie Loberg	
E-post: Jonnie.Loberg@anticimex.se	
Kontor: Stockholm Syd	
Närvarande: Inneboende hos fastighetsägare Jonnie Loberg, Anticimex. 072-1453934

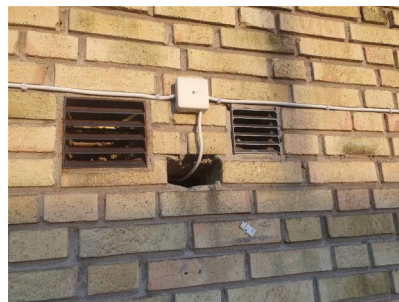
#### Utvändigt / Fasad

- Otät genomföring finns i tegelfasaden.

Risk för inkommande fukt med frysskador som följd.

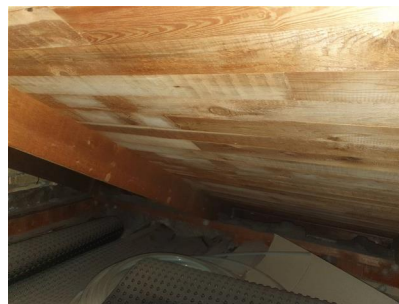
### Utvändigt / Vind

-Mikrobiell påväxt/missfärgningar finns på underlagstaket samt vid takgenomföringar.

Fuktkvoten uppmättes till ca 12%Fk i underlagstak.

Det finns risk för mikrobiell tillväxt om den relativa fuktigheten (RF) i den omgivande luften är över 75 %. I furuvirke motsvarar det en fuktkvot (FK) på 17 %.

Detta kan vara ett tecken på att vinden tillförs fukt från inifrån bostaden eller ett läckage utifrån.

En fördjupad undersökning rekommenderas för att bedöma orsak och omfattning.

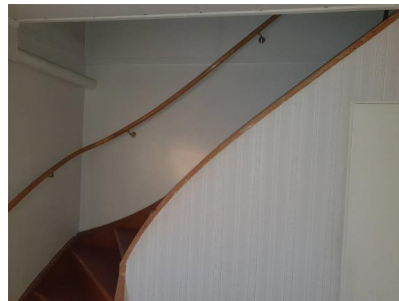
### Entréplan / Trappa ner

-Trappan saknar fallskydd.

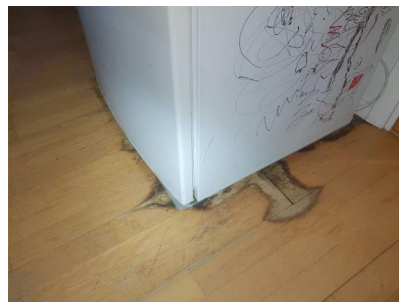
-Fuktskada i golv noteras under kyl/frys. Förhöjda fuktvärden uppmättes vid besiktningstillfället. Fuktkvoten uppmättes till 50%Fk i golv.

En fördjupad undersökning rekommenderas för att bedöma orsak och omfattning till fuktskadan.

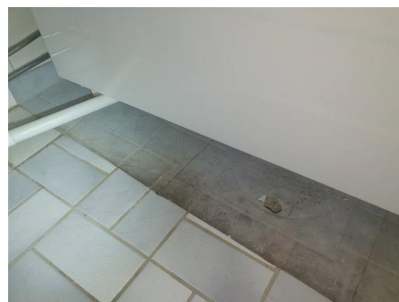
### Entréplan / Badrum/Wc

- Våtutrymmets yt-/tätskikt bedöms vara äldre.
- Tätskiktsduk är påklistrad över delar av golv och golvbrunn.
- Rör genomföringar finns i golv.
- Fönster placerat i dusch/badzon

Då utrymmet är äldre och bedöms ha passerat sin tekniska livslängd rekommenderas en renovering av utrymmet. Kontakt med behörig våtrumsentreprenör rekommenderas för renovering enligt gällande branschregler. I samband med renoveringen bör omkringliggande konstruktioner kontrolleras för att upptäcka eventuella följdskador.

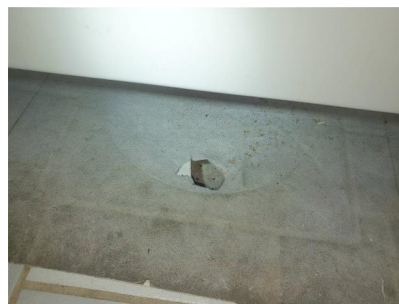
-Golvbrunn ej besiktningsbar pga överklistrad tätskiktsduk.

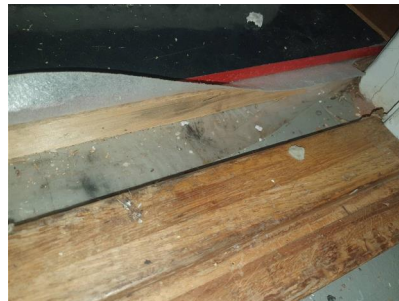
### Källarplan / Allmänt

-Flytande golvkonstruktion med el-golvvärmesystem bedöms förekomma på källarplanet.

Kontroll av golvkonstruktionen med tillhörande fuktmetring har ej kunnat utföras då golvvärmesystemet är förlagd i golvkonstruktionen.

Dock noteras vid dörr mellan sovrums 1 och passage mot garage och pannrum att golvkonstruktionen verkar bestå av betongplatta på mark utan underliggande isolering, linoleumplattor, plastfolie, träsyllar, cellplastisolering och golvvärmesystem, flytande golvläggning/ytskikt.

Befintlig golvkonstruktion och eventuella väggsyllar riskerar att drabbas av fuktskador på grund av naturlig fuktpåverkan om fuktskyddet är bristfälligt utfört alternativt saknas. Fuktvandring kan ske från marken genom betongen till organiskt material genom så kallad kapillarsugning och diffusion, vilket kan leda till skador med lukt av mikrobiell karaktär. Om golvkonstruktion och syllar är tryckimpregnerade kan även en kemisk lukt förekomma.

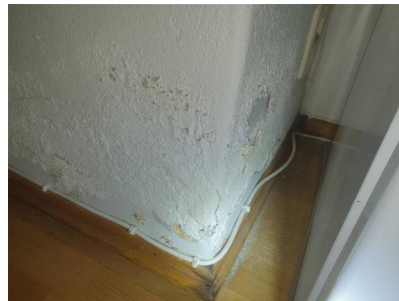
### Källarplan / Passage

-Skorsten/vägg har fuktfläckar/putssläpp.

En fördjupad undersökning rekommenderas för att bedöma orsak och omfattning.
