Besiktningssprotokoll

Anticimex Försäkringsbesiktning i samarbete med Fastighetsbyrån

Fastighetsbeteckning: Månsarp 1:113	
Fastighetsadress: Ängsforsvägen 8	
Postnummer: 56250	Ort: Månsarp

Försäkringsbesiktning

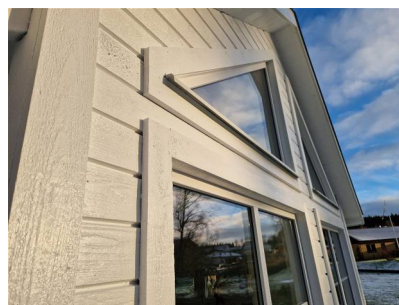
Utvändigt / Fönster

Överbleck saknas ovan flera fönster.

Främst på tillbyggnad. Avsaknad av bleck ovanför fönster medför en ökad risk för att vatten kan rinna in och orsaka fuktrelaterade skador i omkringliggande konstruktioner.

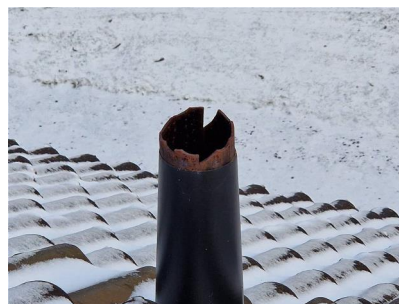
Utvändigt / Tak

Annars risk för skador i underliggande konstruktioner.

Täta plåt runt avluftning.

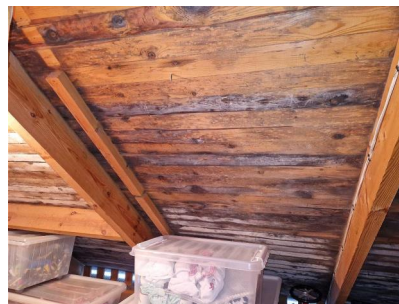
Vid kontroll av sidovindar har fuktvärden under kritisk fuktnivå för mikrobiell tillväxt uppmätts, dock finns mikrobiell påväxt på underlagstak.

Fuktkvoten i underlagstak/takbjälkar uppmättes till 10 %. Riskgränsen är över 17%.

Påväxten på underlagstaket är ett tecken på att vinden har tillförts eller tillförs fukt inifrån bostaden.

För att det inte ska bli sämre behöver ventilation på vind och i bostad vara rätt. Vissa åtgärder är utförda med bla fler tilluftsventiler i huset och frånluftsfläkt i duschrum.
