Besiktningssprotokoll

Fastighetsbeteckning: Ristakan 1:9	
Fastighetsadress: Ristakan Östra Brona	
Postnummer: 672 95	Ort: Årjäng

Besiktningdatum: 2024-10-21	Protokollnummer: 68596792
Temperatur: 12 °C	Väderlek: Mulet/Regn
Tekniker: Jesper Gullberg	
E-post: Jesper.Gullberg@anticimex.se	
Kontor: Karlstad	
Närvarande: Ingen närvarande vid besiktningen.

Försäkringsbesiktning

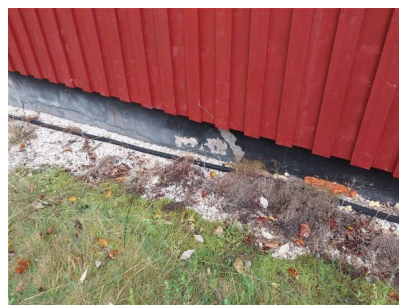
Utvändigt / Sockel

Sprickor finns i sockel, puts/färgsläpp kunde även noteras.

Dessa bedöms inte ha lett till bakomliggande skador.

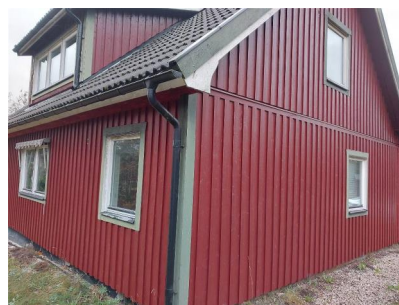
Utvändigt / Fasad

Delar av fasadpanelen/vindskivor/trädetaljer är i behov av målning/underhåll, färgsläpp förekommer.

Fasadbeklädnad och träkonstruktioner där målningsbehov finns riskerar att få fukt- och rötskador på grund av sämre vattenavvisande förmåga. För att öka livslängden på fasadbeklädnaden rekommenderas målning och underhåll.

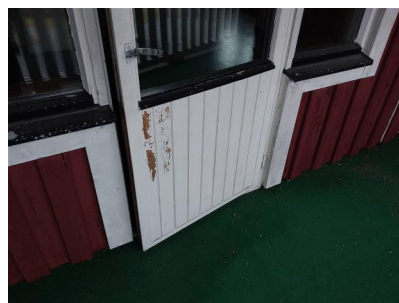
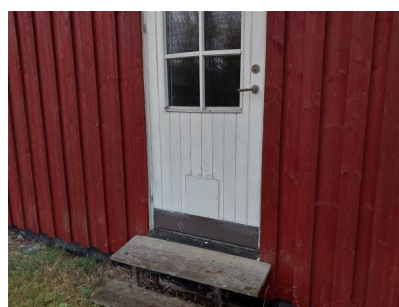
Utvändigt / Dörrar

Dörrar är i behov av målning/underhåll, färgsläpp förekommer.

Dörrar där målningsbehov finns riskerar att få fukt- och rötskador på grund av sämre vattenavvisande förmåga.

För att öka livslängden på dörr rekommenderas målning och underhåll.

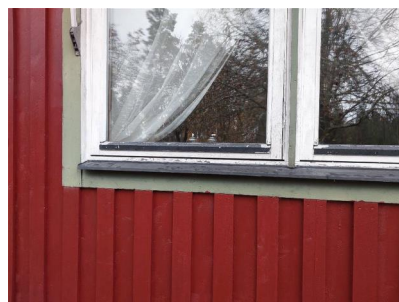
Utvändigt / Fönster

Isolerglasfönster är äldre.

Befintliga fönster är äldre vilket betyder att tätningen mellan fönsterrutorna kan vara sämre. Detta kan leda till att missfärgning/imma kan uppstå mellan glasrutorna.

Fönster är i behov av målning/underhåll, färgsläpp förekommer.

Fönsterbågar och fönsterkarmar där målningsbehov finns riskerar att få fukt- och rötskador på grund av sämre vattenavvisande förmåga.

För att öka livslängden på fönster rekommenderas målning och underhåll.

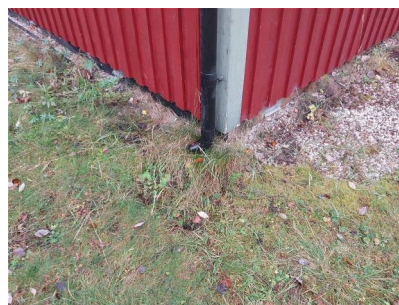
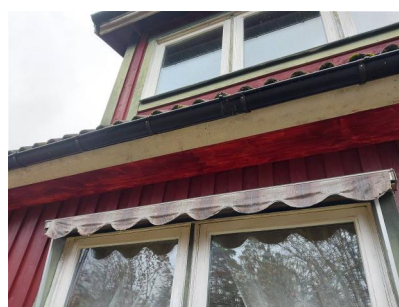
Utvändigt / Hängrännor / Stuprör

Stuprör är inte anslutna till markledning, läckage förekommer från skarvar på hängrännor.

Stuprör som inte är anslutet till markledning kan medföra en ökad fuktbelastning på grundmur/sockel som i sin tur kan leda till fuktrelaterade skador.

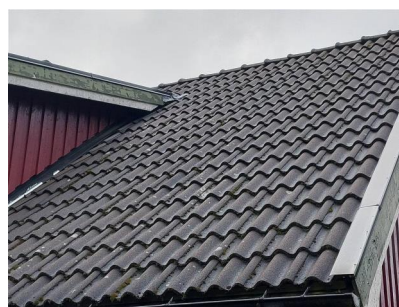
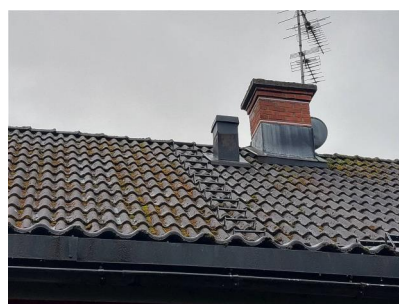
Utvändigt / Tak

Yttertaket bedöms vara äldre, mosspåväxt förekommer på takpannor. Väderskydd finns ej ovan skorsstenen samt att äldre plåtbeslag/plåtdetaljer med färgsläpp förekommer.

Takpannor, plåtdetaljer och underlagspapp har enligt vår bedömning en begränsad livslängd. Eftersom husets taktäckning är äldre har det ett minskat motstånd mot vatteninträngning. Detta i sin tur kan leda till fuktskador på träläkt och vidare ner i underliggande konstruktioner.

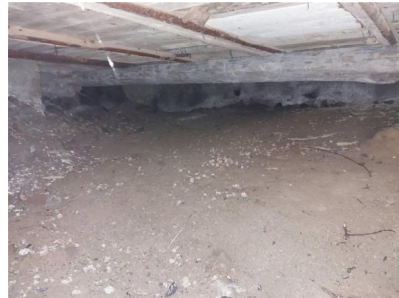
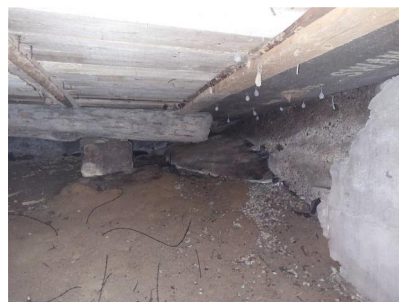
Utvändigt / Torpargrund

Fuktiga förhållanden förekommer i torpargrunden, mikrobiell påväxt förekommer på bjälklagets undersida samt på markytan. Marken är fuktpåverkad samt att plastfolie finns ej på markytan.

Konstruktionen består av träbjälklag. Fuktkvoter uppmättes i brädor till mellan 20-22%. Det finns risk för mikrobiell tillväxt om den relativa fuktigheten (RF) i den omgivande luften är över 75 %. I furuvirke motsvarar det en fuktkvot (FK) på 17 %.

Vi rekommenderar en fördjupad undersökning för att bedöma orsak och omfattning av ovanstående noteringar.

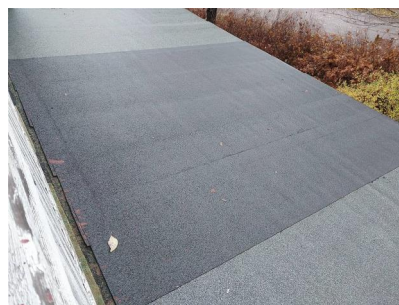
Utvändigt / Balkong

Takpappen på balkong/altan är äldre, skarv mellan balkong samt altantak är bristfälligt utförd, otätheter förekommer, se foto.

Tätskiktet på ett platt/låglutande tak har enligt vår bedömning en begränsad livslängd. Eftersom takpappen är äldre samt att brister/otätheter förekommer har det ett minskat motstånd mot vattengenomträngning. Detta i sin tur kan leda till att takkonstruktionen drabbas av fuktskador.

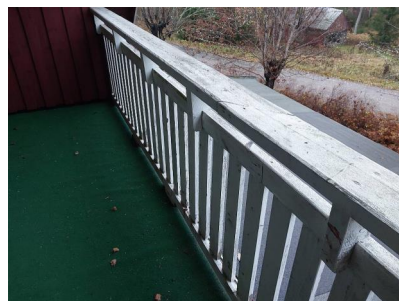
Balkongräcke och träkonstruktioner är i behov av målning/underhåll, färgsläpp förekommer.

Balkongräcke och träkonstruktioner där målningsbehov finns riskerar att få fukt- och rötskador på grund av sämre vattenavvisande förmåga.

För att öka livslängden på balkongen rekommenderas målning och underhåll.

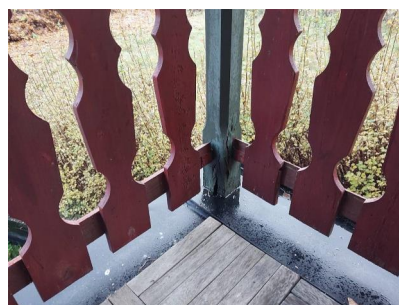
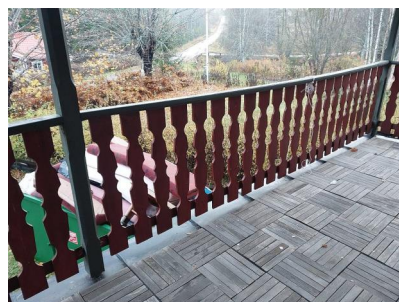
Utvändigt / Altan

Rötskador finns på altan (stolpar), altanräcken lutar/svackar, se även foton.

Vi rekommenderar en fördjupad undersökning för att bedöma orsak och omfattning.

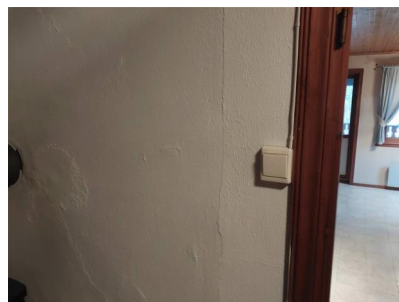
Entréplan / Entréhall

Sprickor förekommer i den putsade murstocken, se foto.

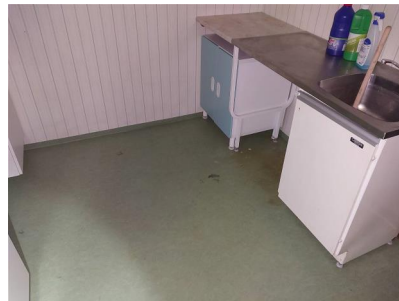
Entréplan / Tvättstuga/grovingång

Våtutrymmet har äldre yt-/tätskikt. Mattsläpp förekommer på golv/väggar, golvbrunnen var ej åtkomlig i utrymmet. Vissa mattskarvar är otäta samt att missfärgningar förekommer på plastmatta på golv.

Eftersom funktionen, som innebär att ytskiktet/tätskiktet ska vara vattentätt, kan vara nedsatt finns en ökad risk att vatten tränger igenom ytskiktet/tätskiktet med vattenskador i omkringliggande konstruktioner som följd.

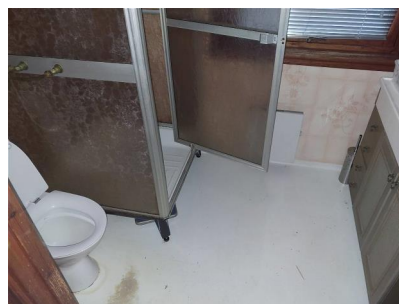
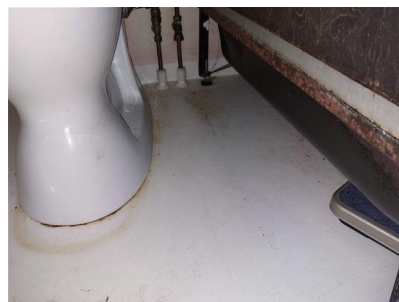
Entréplan / Dusch/Toalett

Våtutrymmet har äldre yt-/tätskikt. Mattsläpp förekommer på golv/väggar samt att rörgenomföringar finns i golv. Golvbrunnen var ej åtkomlig/rengjord, duschkabinen stod ivägen. Frånluftsfläkt finns ej i utrymmet.

Eftersom funktionen, som innebär att ytskiktet/tätskiktet ska vara vattentätt, kan vara nedsatt finns en ökad risk att vatten tränger igenom ytskiktet/tätskiktet med vattenskador i omkringliggande konstruktioner som följd.

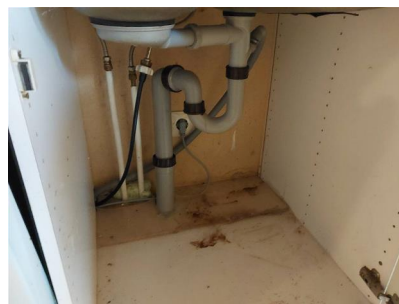
Entréplan / Kök

⚠ Fuktskydd saknas under kyl/frys samt i diskbänksskåp, avloppsslang till diskmaskinen är ej förankrad i diskbänksskåp.

Utan fuktskydd är det svårt att upptäcka läckage. Vatten kan då tränga in i omkringliggande konstruktioner och orsaka fuktskador.

För att upptäcka eventuella läckage, installera ett fuktskydd.

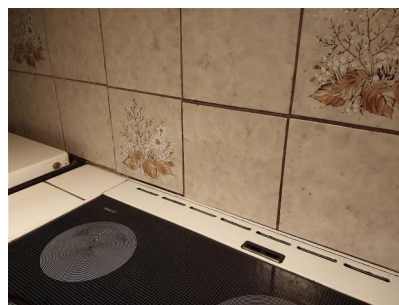
✎ Fogsläpp förekommer mellan kakelplattor bakom diskbänk samt att vissa plattor har delvis släppt, se foto.

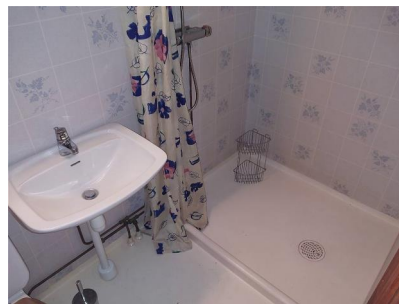
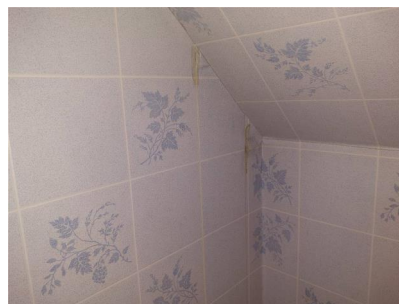
Övre plan / Dusch/Toalett

Våtutrymmet har äldre yt-/tätskikt. Mattsläpp förekommer på golvet och väggar (otätheter förekommer), rör genomföringar noterades i golvet. Frånluftsfläkt finns ej i utrymmet samt att klämringen i golvbrunnen är lös.

Eftersom funktionen, som innebär att yt-skiktet/tätskiktet ska vara vattentätt, kan vara nedsatt finns en ökad risk att vatten tränger igenom yt-skiktet/tätskiktet med vattensador i omkringliggande konstruktioner som följd.

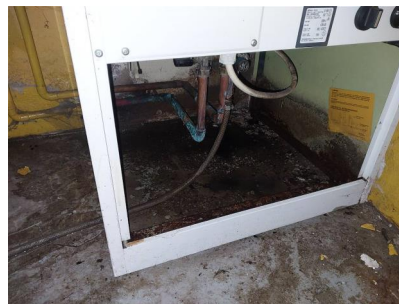
Källarplan / Allmänt

Ärgningar förekommer på rör under varmvattenberedare samt att vatten förekommer på betonggolvet intill varmvattenberedaren, se foto. Kontakta fackman för en vidare bedömning samt åtgärd.

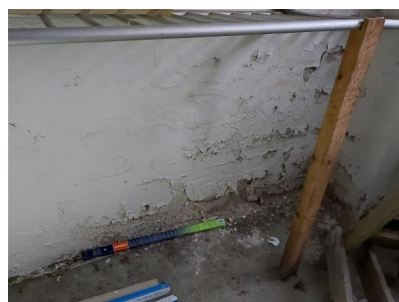
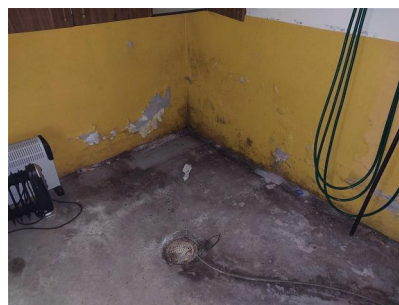
Puts- och färgsläpp finns på källarväggar.

Puts- och färg som släppt från underlaget invändigt på källarytterväggarna är ett tecken på att källarens utvändiga fuktskydd inte längre fungerar tillfredsställande.

För att åtgärda detta måste källarens utvändiga fuktskydd förbättras. Läs Anticimex faktablad om källare för tips och råd.
