# Besiktningssprotokoll

Anticimex Försäkringsbesiktning i samarbete med Fastighetsbyrån

Fastighetsbeteckning: Kammakaren 8	
Fastighetsadress: Kollbergsgatan 32	
Postnummer: 602 41	Ort: Norrköping

Besiktningdatum: 2024-07-16	Protokollnummer: 68386624
Temperatur: 22 °C	Väderlek: Halvklart
Tekniker: Martin Lundgren	
E-post: martin.lundgren@anticimex.se	
Kontor: Norrköping	
Närvarande: Fastighetsägarna

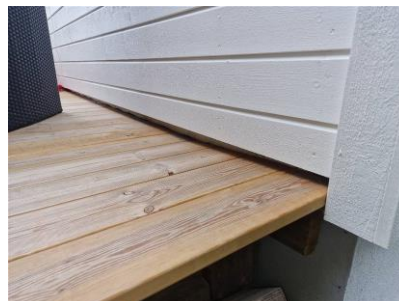
#### Utvändigt / Altan

Avståndet mellan altandäcket och fasaden är kort.

Rekommenderar att öka avståndet alternativt montera plåt för att minska risken för fuktrelaterade skador i omkringliggande konstruktioner.

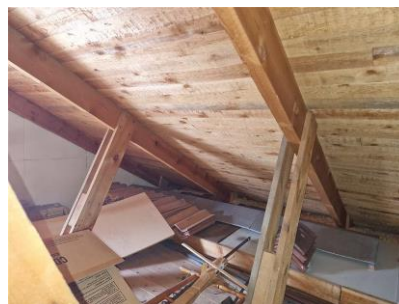
### Utvändigt / Vind

Mindre fuktfläck finns vid rörgenomföring i underlagstak.

Fuktfläcken bedöms vara äldre.

Vid kontroll av vinden uppmättes fuktvärden under kritisk fuktnivå för mikrobiell tillväxt.

Fuktkvoten i underlagstak/takbjälkar uppmättes vid besiktningstillfället till ca 9 %.

Risk för mikrobiell tillväxt föreligger om fuktkvoten överstiger 17 %.

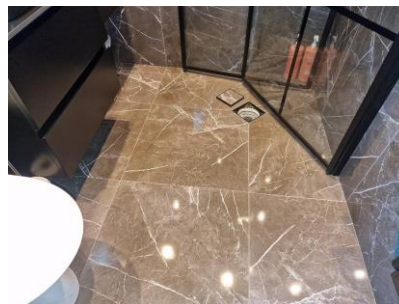
### Entréplan / Badrum/Wc

Normala fuktvärden på mätbara ytor indikerades mot klinker/kakel.

En viss fukt tränger alltid in bakom kakel/klinker via fogarna, detta är helt normalt och innebär inte att tätskiktet/ våtrumsisoleringen under kaklet/klinkern är bristfälligt eller ur funktion.

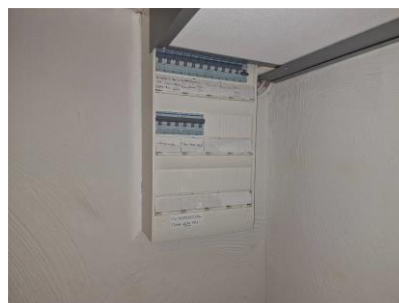
### Källarplan / Allmänt

Jordfelsbrytare finns vid el-centalen.

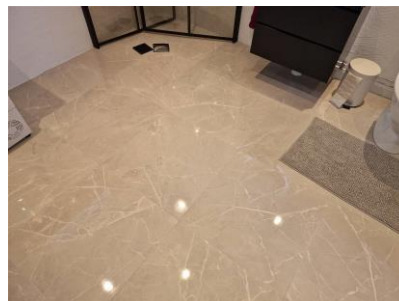
### Källarplan / Duschrum och tvättstuga

Normala fuktvärden på mätbara ytor indikerades mot klinker/kakel.

En viss fukt tränger alltid in bakom kakel/klinker via fogarna, detta är helt normalt och innebär inte att tätskiktet/ våtrumsisoleringen under kaklet/klinkern är bristfälligt eller ur funktion.
