# Besiktningsprotokoll

Anticimex Försäkringsbesiktning i samarbete med Fastighetsbyrån

| Fastighetsadress:<br>Tonsättarvägen 4 | |

| Besiktningsdatum:<br>2024-11-19 | Protokollnummer:<br>68678482 |

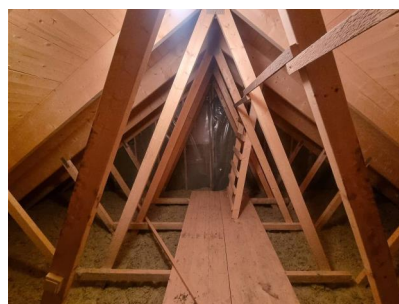
Vid kontroll av vinden uppmättes fuktvärden under kritisk fuktnivå för mikrobiell tillväxt och en normal lukt upplevdes. Fuktkvoten i underlagstak/takbjälkar uppmättes till 10%.

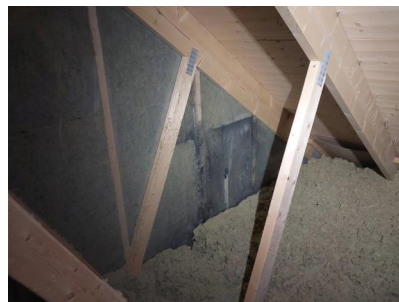
Vid tid för besiktningen noterades konvektionsskada i yttervägg på vinden. Skadan åtgärdades 22/11–24 av Entreprenör.

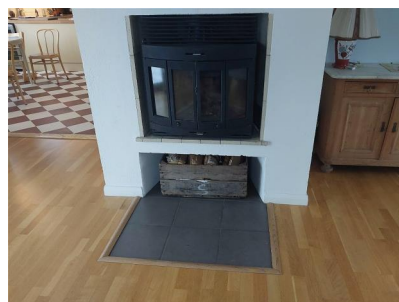
Bomljud på klinkerplattor framför braskamin.

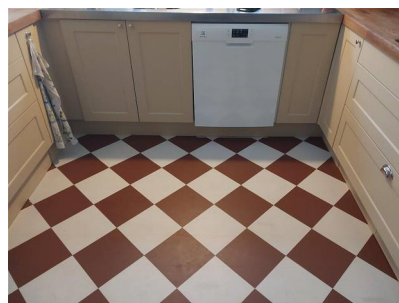
Fuktindikering i utrymmet gav inga förhöjda fuktindikationer.

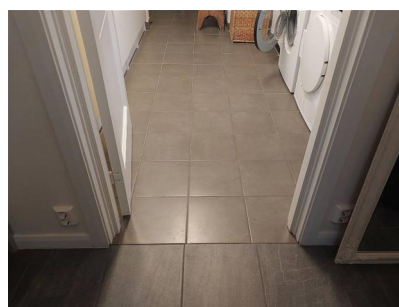
Tröskel saknas.

Avsaknaden av en tröskel medför risk att vatten tränger in i angränsande konstruktioner och rum vilket i sin tur kan leda till fuktrelaterade skador.

Tröskel saknas i öppning mellan tvättstugan och entréhall. Montera tröskel för att undvika fuktskador i hallen vid ett eventuellt läckage.

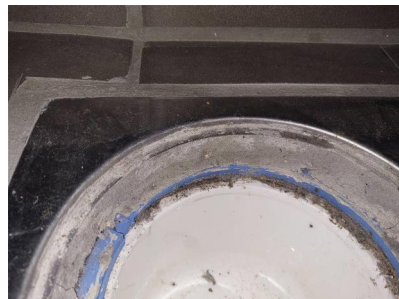
Brunnsmanchetten i golvbrunnen sticker ut under klämring i pannrum och tvättstuga. Jag upplever att klämringen trots det är nära bottenläge, sitter helt fast och ej har möjlighet att röra på sig. Med tanke på detta samt att det inte hänt något sedan 2010 så ser jag detta som endast en mindre brist. I golvbrunnarna i dusch och bad är tätskiktet korrekt monterat.

Brunnsmanchett sticker ut under klämring.

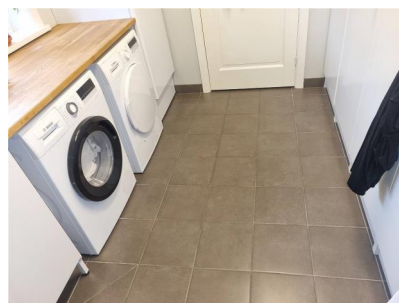
Normala fuktvärden indikerades mot klinker/kakel.

En viss fukt tränger alltid in bakom kakel/klinker via fogarna, detta är helt normalt och innebär inte att tätskiktet/ våtrumsisoleringen under kaklet/klinkern är bristfälligt eller ur funktion.

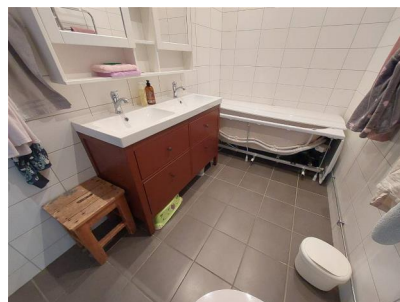
Normala fuktvärden indikerades mot klinker/kakel.

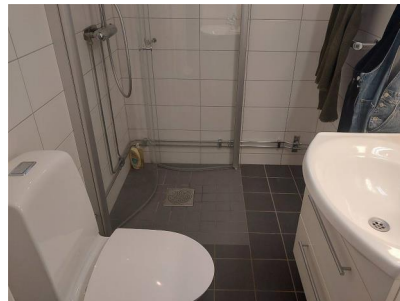
Normala fuktvärden indikerades mot klinker/kakel.

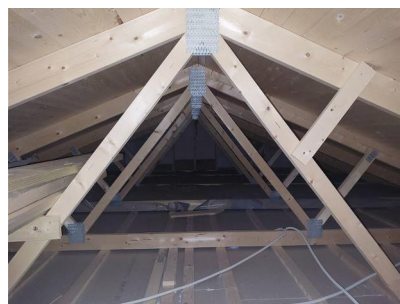
Vid kontroll av vinden uppmättes fuktvärden under kritisk fuktnivå för mikrobiell tillväxt och en normal lukt upplevdes. Fuktkvoten i underlagstak/takbjälkar uppmättes till 11 %.
