Besiktningssprotokoll

Anticimex Försäkringsbesiktning i samarbete med Fastighetsbyrån

Fastighetsbeteckning: Myntet 2	
Fastighetsadress: Myntgatan 9	
Postnummer: 784 54	Ort: Borlänge

Försäkringsbesiktning

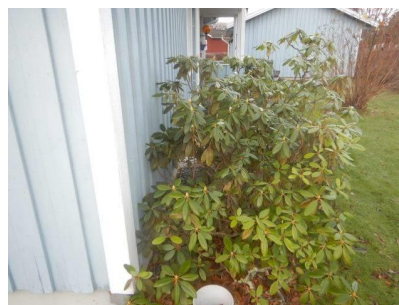
Utvändigt / Sockel

Växter finns i anslutning till byggnaden.

Området närmast huset rekommenderas att vara fritt från växtlighet.

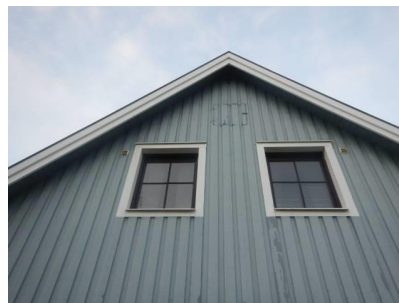
Utvändigt / Fasad

Mindre underhållsbehov, målning.

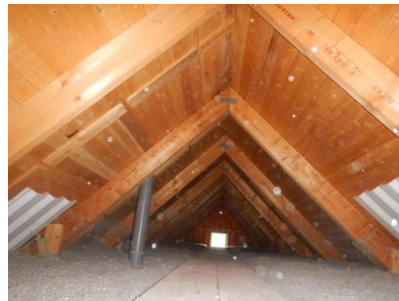
Utvändigt / Vind

Vid kontroll av vinden uppmättes fuktvärden under kritisk fuktnivå för mikrobiell tillväxt och en normal lukt upplevdes. Fuktkvoten i underlagstak/takbjälkar uppmättes till 8 %.

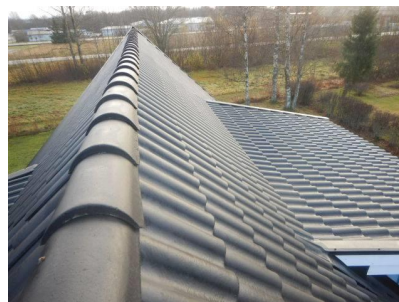
Utvändigt / Tak

Inget att notera.

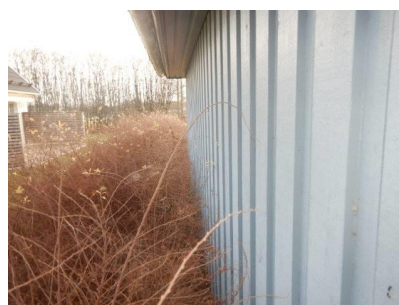
Utvändigt / Garage utvändigt

Växter finns i anslutning till byggnaden. Området närmast huset rekommenderas att vara fritt från växtlighet.

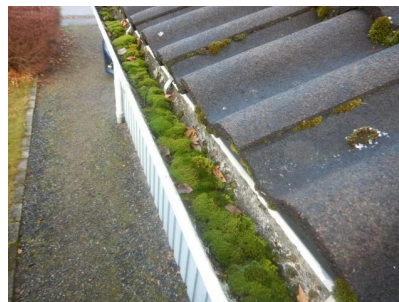
Skräp i hängrännor.
Städa ur hängrännor.

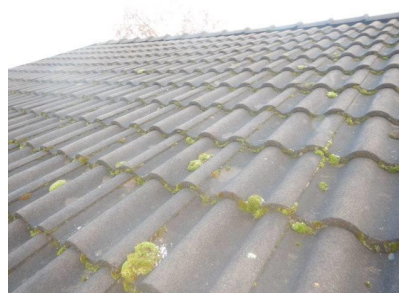
Yttertaket är äldre.

Takpannor, plåtdetaljer och underlagspapp har enligt vår bedömning en begränsad livslängd. Eftersom husets taktäckning är äldre har det ett minskat motstånd mot vatteninträngning. Detta i sin tur kan leda till fuktskador på träläkt och vidare ner i underliggande konstruktioner.

Mosspåväxt finns på takpannor.

För att öka livslängden på taket rekommenderas att mossan tas bort från takpannorna.

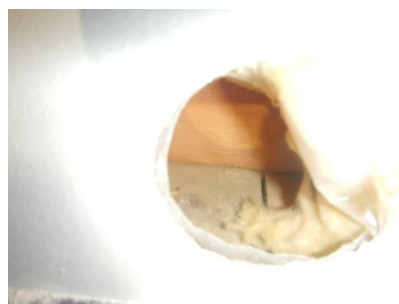
Vid kontroll av väggsväll i vardagsrum uppmättes fuktvärden under kritisk nivå för mikrobiell tillväxt och normal lukt upplevdes. Fuktkvoten uppmättes till 8 %.

Det finns risk för mikrobiell tillväxt om den relativa fuktigheten (RF) i den omgivande luften är över 75 %. I furuvirke motsvarar det en fuktkvot (FK) på 17 %.

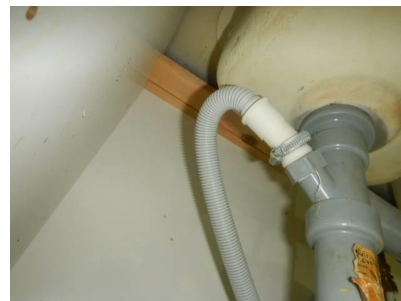
Entréplan / Kök

Upphångningsbygel saknas på avloppslang från diskmaskinen. När upphångningsbygel saknas ökar risken för brott på slangen med läckage som möjlig följd. För att hindra brott på avloppsslang rekommenderas komplettering av upphångningsbygel.

Fuktskydd saknas i diskbänksskåp och under kylskåp. Utan fuktskydd är det svårt att upptäcka läckage från rörledningar. Vatten kan då tränga in i omkringliggande konstruktioner och orsaka fuktskador. För att upptäcka eventuella läckage, installera ett fuktskydd.

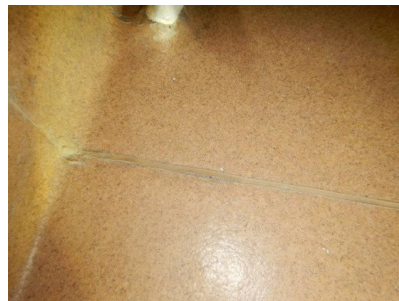
Entréplan / Tvättstuga/Pannrum

Våtutrymmet har äldre yt-/tätskikt.

Eftersom funktionen, som innebär att ytskiktet/tätskiktet ska vara vattentätt, kan vara nedsatt finns en ökad risk att vatten tränger igenom ytskiktet/tätskiktet med vattenskador i omkringliggande konstruktioner som följd.

Otättheter i skarvar noterades.

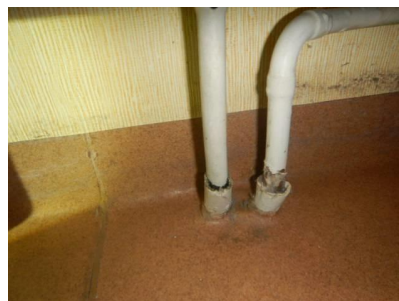
Rör genomföring finns i golv på flera platser.

Rör genomföringar i golvet medför en ökad risk för att vatten tränger ner i omkringliggande konstruktioner och orsakar fuktskador. Vid uppbyggnaden av utrymmet var detta tillåtet och utförandet anses därför vara fackmässigt utfört. I dagens branschregler är detta inte längre tillåtet.

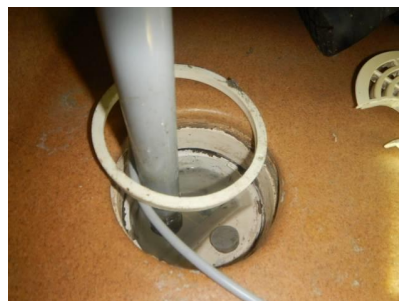
Klämring i golvbrunn är lös och förhöjningsring finns.

Den lösa klämringen och förhöjningsringen i golvbrunnen medför att vatten kan tränga ner i omkringliggande konstruktioner med fuktskador som följd. Detta kan i sin tur leda till mikrobiella skador (angrepp av mikroorganismer).

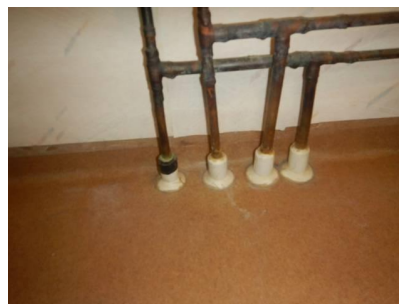
Övre plan / Badrum/Wc

⚠ Våtutrymmet har äldre yt-/tätskikt. Eftersom funktionen, som innebär att ytskiktet/tätskiktet ska vara vattentätt, kan vara nedsatt finns en ökad risk att vatten tränger igenom ytskiktet/tätskiktet med vattenskadorna i omkringliggande konstruktioner som följd.

Rör genomföring finns i golv. Rör genomföringar i golvet medför en ökad risk för att vatten tränger ner i omkringliggande konstruktioner och orsakar fukt skador. Vid uppbyggnaden av utrymmet var detta tillåtet och utförandet anses därför vara fackmässigt utfört. I dagens branschregler är detta inte längre tillåtet.
