MARIELUND 1

Storgatan 64

**Besiktningssuppgifter**

Uppdragsnummer	B4666
Besiktningsdatum	2024-11-21
Besiktningss företag	OBM Besiktning Väst AB
Besiktningss förrättare	Daniel Good
Närvarande	Fastighetsägare Fastighetsmäklare
Giltig till och med	2025-11-21

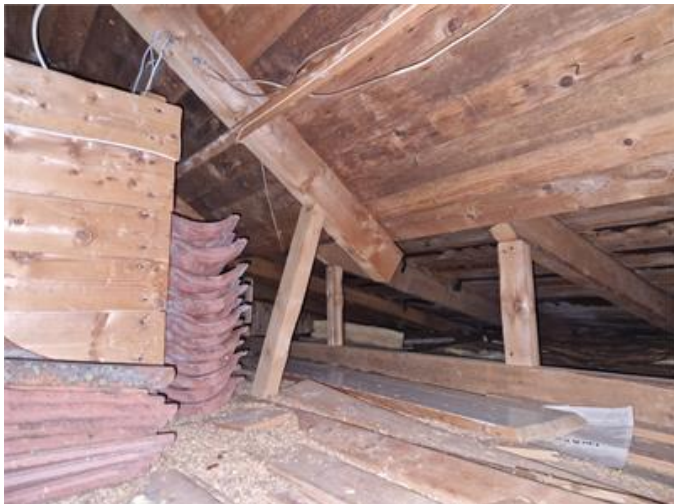
Hängrännor/Stuprör		X			Äldre standard/karaktär. Fortlöpande rengöring/underhåll av hängrännor/stuprör samt ombesörj tillfredställande fall mot stuprör. Lövsilar bör alltid finnas på stuprör.
Tak/Vind			X		Taktäckningen är av äldre standard brister/risker/skador finns bla: mosspåväxt samt ytskiktssläpp finns på takpannor, väderskydd finns ej på skorsten, flertalet plåt detaljer täcker undermåligt utöver takpannor, underlagspappan är torr. Mikrobiell påväxt/missfärgningar samt fuktfläckar finns på underlagstakets insidor. Tak är besiktigad från balkong, taklucka samt marknivå. Vindsutrymmet är endast besiktigad i område i anslutning till vindlucka. Kontakt rekommenderas med fackman för vidare bedömning och åtgärdsförslag.
Invändigt					
Allmänt			X		<p>Generellt rekommenderas friskluftsventiler i sovrum och sällskapsrum och mekanisk frånluft i kontinuerlig drift i våtrum. När detta saknas kan det hämma en god luftväxling i bostaden men även ge höga fuktbelastningar på känsliga konstruktioner som tex. vindsutrymmet.</p> <p>Flertalet av husets el, vatten & avloppsinstallationer är av äldre standard. Detta kan komma bli aktuellt att ersättas mot nytt eller förbättras i förebyggande syfte eller vid renoveringar.</p> <p>Vid inträde till samtliga våningsplan noterades lukt av nikotin/rök.</p> <p>Kontakt rekommenderas med fackman för vidare bedömning och åtgärdsförslag på ovan nämnda.</p> <p>Missfärgningar förekommer på vissa ytskikt, ingen förhöjd fuktindikering noterades vid besöket. Det rekommenderas dock att orsaken och omfattningen av dessa säkerställs.</p>

X	Takkonstruktioner består delvis av parallelltak (innertak följer yttertak). Bakomliggande konstruktioner har ej kontrollerats. Vissa utrymmen är belamrade med lösören och har ej kontrollerats i helhet.

Vy på vind

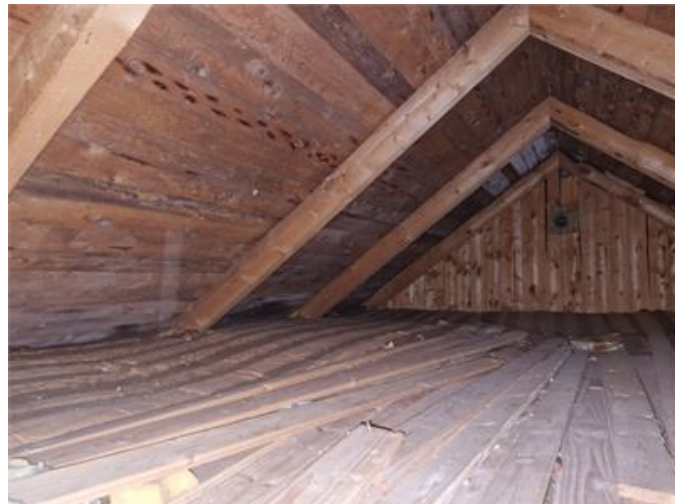
Vy på vind

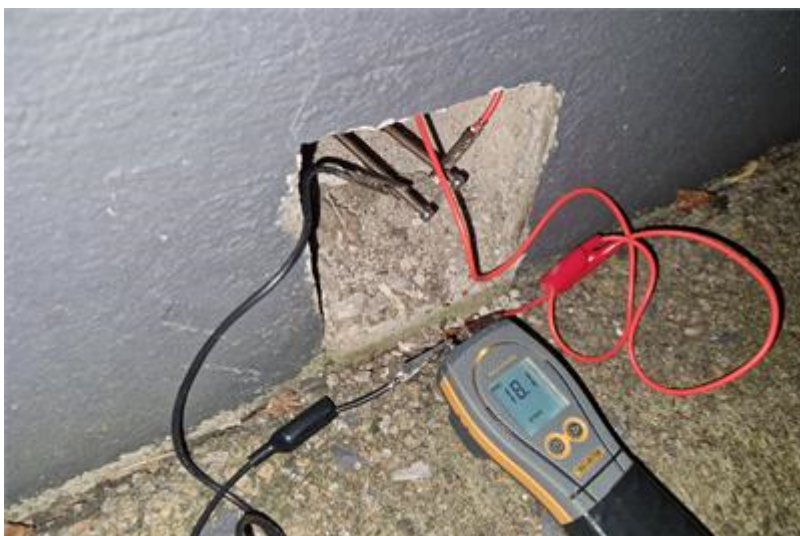
Byggnadsdel	Grundkonstruktion (källare/betongplatta)
Konstruktionsdel	Källare med betongplatta på mark
Konstruktionsuppbyggnad	Förekomst av påbyggda golv-och ytterväggskonstruktioner i vissa utrymmen

Kontroll av konstruktion/fuktkvotsmätning gjordes stickprovsmässigt i kontor (vägg) och allrum 2 (golv) samt i från utvändig ventil på gavel under allrum 2. Avvikande lukter upplevdes i konstruktioner och fuktvärden över gränsvärde för mikrobiell tillväxt uppmättes. Fuktkvot uppmättes till ca 20% i påbyggd väggkonstruktion i kontor och till ca 18% i träregel under påbyggt golv i allrum 2 i från utvändig ventil. Risk för mikrobiell tillväxt föreligger vid en fuktkvot på 17%.

För att utreda orsaken och omfattningen av uppmätt fuktkvot samt de avvikande lukter som upplevdes rekommenderas det att en fördjupad undersökning utförs. Gäller hela källarplan.
