Skopan 5

Furuvägen 23

Uppdragsnummer	AB4232
Besiktningsdatum	2024-11-22
Besiktningsservice	OBM Besiktningsservice AB
Besiktningsserviceföretag	Peter Franck
Närvarande	Säljare
Giltig till och med	2025-11-22

Byggnadsbeskrivning	Byggnadsår
Huset är ett 1½-planshus med kryppgrund och betongplatta (bedömt)	1988
Till eller ombyggnad	Övrigt
Modulenthus från 1988 med en tillbyggnad 2014	Huset var normalt möblerat vid besiktningen

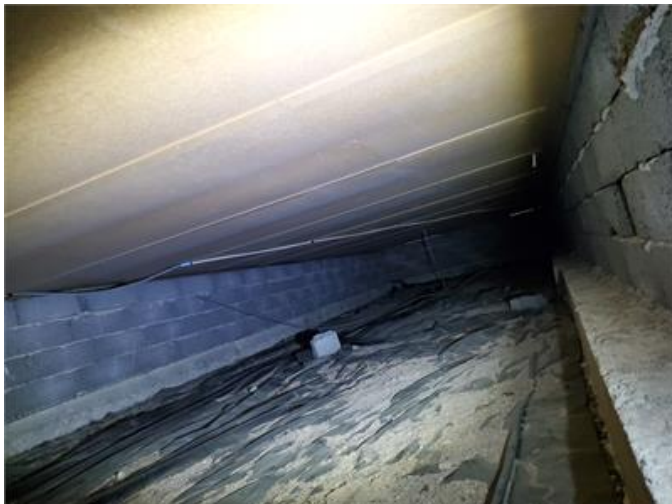
Krypgrund

En krypgrund är en riskkonstruktion med avseende på fukt- och mikrobiella skador. För att säkert fastställa grundens funktion och golvbjälklagets kondition krävs alltid en fortsatt teknisk undersökning. Se även protokollets näst sista sida Pos. 10.

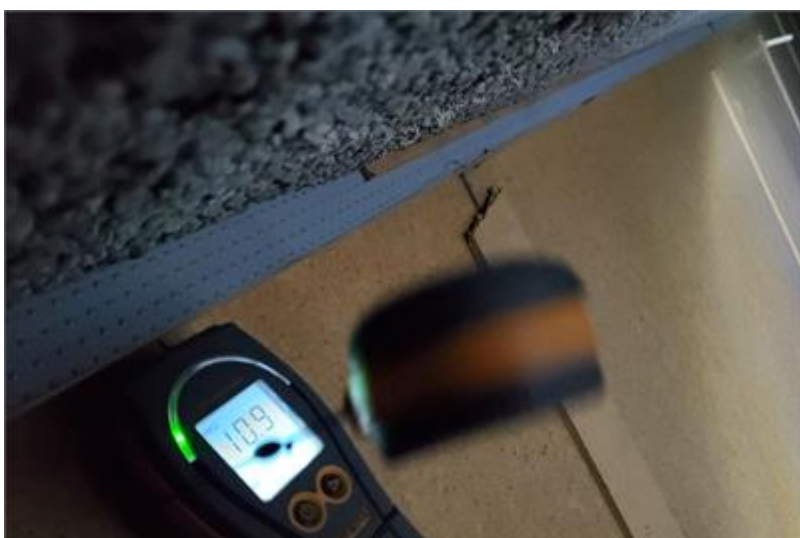
Byggnadsdel	Krypgrund
Konstruktionsdel	Undersida bjälklag/syll
Konstruktionsuppbyggnad	Isolerat träbjälklag med undersida av boardskivor av masonit, syll av träskyddsbehandlat trä, fuktspärr av gummi mot bärande lättbetongbalk/grundmursbalkar

Det kritiska gränsvärdet för mikrobiell tillväxt brukar anges till ca 17% fuktkvot (FK).

Fuktkvot uppmättes till ca 11-13% FK i syllar.

Svag tendens till mikrobiell påväxt har noterats på boardskivor

Notera att stickprovsmässig undersökning är utförd samt att mätvärden normalt sett kan variera över årstiderna. För att säkert fastställa konstruktionens kondition och fuktstatus måste en mer omfattande undersökning utföras.
