# Besiktningsprotokoll

Anticimex Försäkringsbesiktning i samarbete med Fastighetsbyrån

| Fastighetsbeteckning:<br>Spånstad 1:318 | |

| Besiktningsdatum:<br>2024-08-26 | Protokollnummer:<br>68465746 |

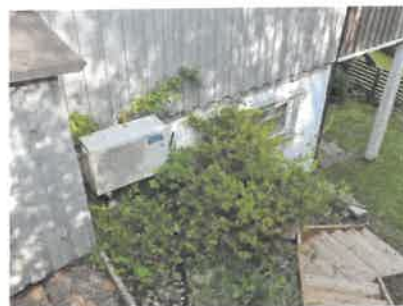
- Växter finns i anslutning till grundmur.

När det finns rabatter och växter nära grundmuren finns risk att fukt stannar kvar i väggarna. Detta kan i sin tur orsaka invändiga fuktskador. Växternas rötter kan också skada grundmuren och sätta dräneringsledningen ur funktion.

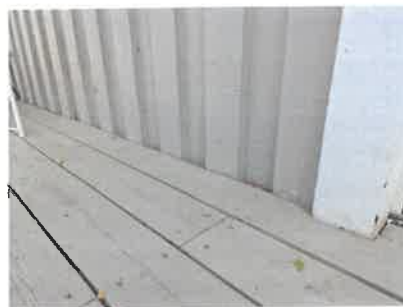
Trätrallen ligger högt mot fasadpanelen på bostadshuset.

Bristen innebär en ökad risk för fuktbelastning på fasad. Detta i sin tur kan leda till fuktskador i bakomliggande konstruktion som möjlig följd.

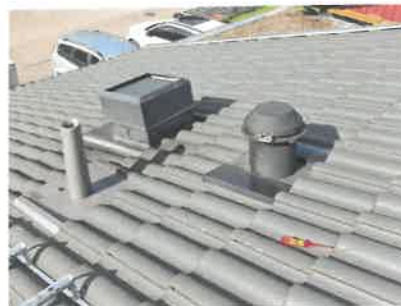
Det förekommer enstaka spruckna takpannor lokalt på taket.  
Färgsläpp och mindre rostangrepp förekommer lokalt på takhuvorna.

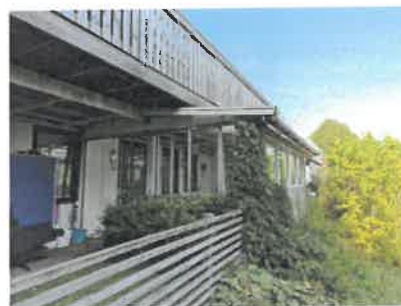
- Stuprör saknas till hängrännan.

Eftersom stuprör saknas utsätts fasaden och grunden för ökad fuktbelastning, vilket i sin tur kan leda till fuktskador i bakomliggande konstruktioner.

- Växter finns i anslutning till byggnaden.

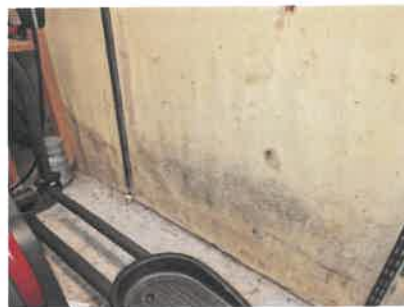
Mikrobiell påväxt förekommer lokalt på väggen åt nordost.

Vi rekommenderar en fördjupad undersökning för att bedöma orsak och omfattning.

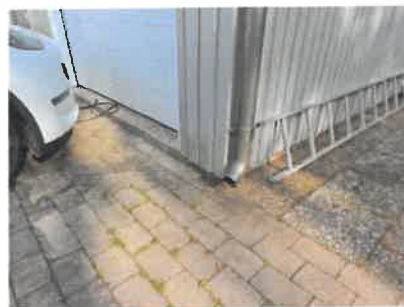
Stuprör är inte anslutet till markledning.

Stuprör som inte är anslutet till markledning kan medföra en ökad fuktbelastning på grundmur/sockel som i sin tur kan leda till fuktrelaterade skador.

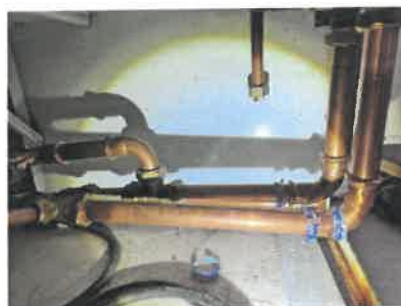
Det förekommer ett droppande rör till varmvattenberedaren.

↑  
Åtgärdat av säljare

Vi rekommenderar att kontakt tas med fackman för vidare kontroll och bedömning av lämpliga åtgärder.

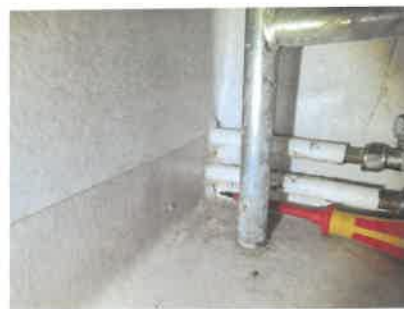
Otäta skarvar förekommer lokalt i golvbeläggningen.

Den öppna mattskarven medför att vatten kan tränga ner i omkringliggande konstruktioner med fuktskador som möjlig följd. Detta kan i sin tur leda till mikrobiella skador (angrepp av mikroorganismer).

↑  
Åtgärdat av säljare

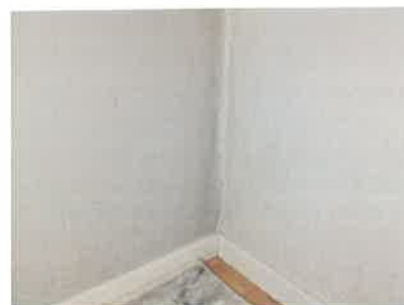
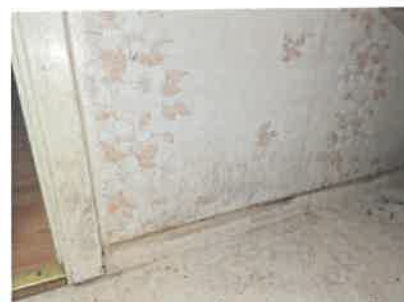
Mikrobiell påväxt förekommer lokalt på väggar, främst i sovrums 3 och i badrummet.

Vi rekommenderar en fördjupad undersökning för att bedöma orsak och omfattning.

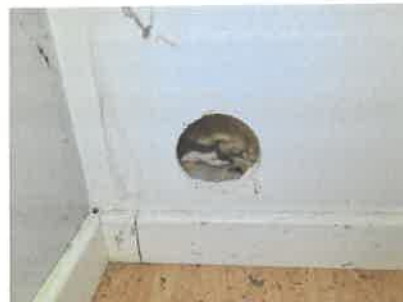
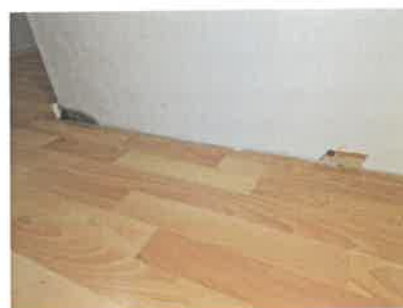
Vid inträde till souterrängplan upplevdes en svag mikrobiell lukt. I källaren finns organiska material i form av påreglade källarväggar och en flytande golvkonstruktion ovanpå betongplattan.

Vid stickprovsvis luktkontroll längs golvlistor upplevdes en svag mikrobiell lukt.

Et täcklock demonterades till ett befintligt uppfräst hål i en uppreglad innervägg i sovrum 2 åt nordväst. En mikrobiell lukt upplevdes från provhålet. Konstruktionen består inifrån sett av gipsskiva och en isolerad träregelstomme mot källarytterväggen. Syllen är av obehandlat virke och ligger placerad på den flytande golvkonstruktionen. Vid fuktkvotsmätning i syllen uppmättes fuktkvoten till mellan 19-20 %.

En golvlist demonterades till en innervägg mellan hall och kontor och fuktkvotsmätningen utfördes i ett befintligt provhål. Mikrobiell påväxt noterades lokalt bakom golvlisten. Konstruktionen består av gipsskivor och en träregelstomme. Syllen är av obehandlat virke och ligger placerad på den flytande golvkonstruktionen. Vid fuktkvotsmätning i syllen uppmättes fuktkvoten till mellan 14-15 %.

Det finns risk för mikrobiell tillväxt föreligger om den relativa fuktigheten (RF) i den omgivande luften är över 75% vilket i gran- och furuvirke motsvarar en fuktkvot (FK) på ca 17%. Vid en långvarig fuktkvot på >28% finns risk för rötskador.

Befintlig golvkonstruktion samt väggsystrar riskerar på grund av naturlig fuktpåverkan att drabbas av fuktrelaterade skador med mikrobiell påväxt som möjlig följd. Är syllarna rötskyddsbehandlade finns risk att en kemisk lukt uppstår i boendemiljön.

Vi rekommenderar en fördjupad undersökning för att bedöma orsak och omfattning till skadorna/bristerna. Det är viktigt att tänka på att denna rekommendation om fördjupad undersökning gäller hela grundläggningen.

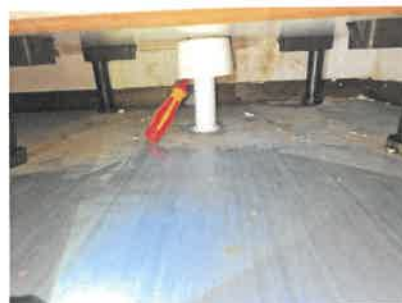
Våtutrymmet har äldre yt-/tätskikt.  
En unken lukt upplevdes vid inträde till utrymmet.  
Deformeringar noterades lokalt i golvet under handfatet.  
Mikrobiell påväxt förekommer lokalt på väggen mot badrummet.  
Handfatets avloppsstos sitter nära golvnivån.

Utrymmet är äldre och har passerat tiden för sin tekniska livslängd.

Vid fuktindikering i utrymmet noterades lokalt förhöjda fuktindikationer.

Renovering av utrymmet rekommenderas. Kontakta en behörig våtrumsentreprenör för en renovering. I samband med renoveringen bör omkringliggande konstruktioner kontrolleras för att upptäcka eventuella följdskador.

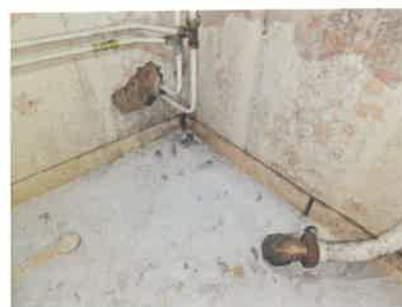
Våtutrymmet har äldre yt-/tätskikt.  
Sprickor och glipor noterades lokalt i mattskarvarna.  
Väggbeklädnaden är bitvis bortriven i duschzonen.  
Klämringen till golvbrunnen sitter löst.  
Vattenavrinningen till golvbrunnen är begränsad på grund av den täta sargen/klacken.  
Rör genomföring finns i golv i duschzonen.

Utrymmet är äldre och har passerat tiden för sin tekniska livslängd.

Se vidare under rubriken "Souterrängplan / Toalett".
