# Besiktningsprotokoll

Anticimex Försäkringsbesiktning i samarbete med Fastighetsbyrån

| Fastighetsadress:<br>Fyrverkarevägen 25 | |

| Besiktningsdatum:<br>2024-11-19 | Protokollnummer:<br>68677429 |

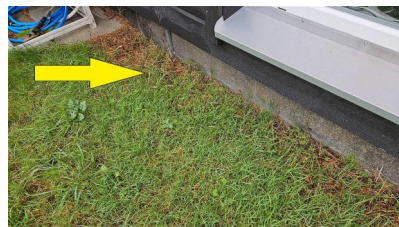
Marken lutar bitvis in mot ekonomibyggnaden.

Detta innebär en ökad fuktbelastning mot grunden vilket i sin tur kan orsaka fuktpåverkan mot grundmuren vilket kan leda till skador. Vi rekommenderar att marken närmst huset fylls upp med exempelvis makadam.

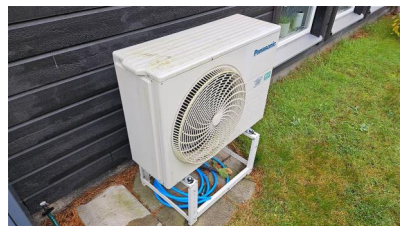
Kondensvatten från luftvärmepumpens utedel leds inte bort från husgrunden.

Detta medför ökad risk för att vatten tränger in i anslutande konstruktioner, vilket i sin tur kan leda till fuktrelaterade skador. Observera att besiktning av byggnadens värmesystem eller värmepumpen inte har ingått i uppdraget.

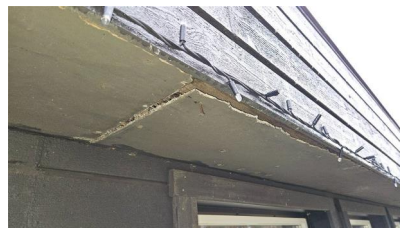
Översta liggande panelbräda vid garaget är inte monterad, panel på garage avslutas för nära markytan samt är skivbeklädnaden till takfoten skadad/ otät på ekonomibyggnaden. Vi rekommenderar att större distans skapas mellan panel/ markyta och ny skivbeklädnad monteras i takfoten samt att panelbrädor monteras där panel saknas.

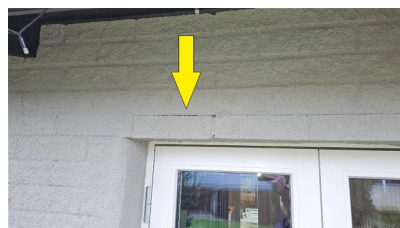
I tegelfasaden noterades mindre rörelsesprickor samt spår efter lagningar där man murat igen äldre fönster/ dörrar vilket bedöms vara mer av estetisk karaktär. Vi rekommenderar att sprickor i värderutsatt läge tätas på lämpligt sätt.

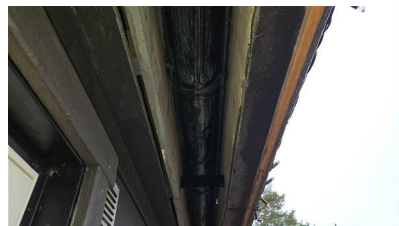
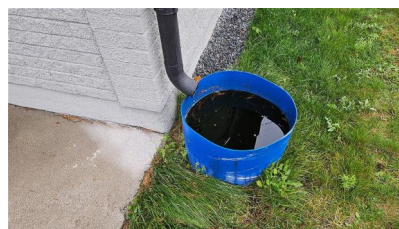
- Hängrännorna på ekonomibyggnaden är inbyggda och det förekommer rostangrepp samt en del skräp. Rostskadade hängrännor leder ofta till läckage, vilket i sin tur innebär risk för fuktskador på fasad, sockel och i bakomliggande konstruktioner. Vid framtida takrenovering är det viktigt att hängrännor byts ut.

- Stuprör mot sydväst på originalbyggnaden avslutas i tunna intill husgrunden. fastighetsägaren uppger att hål kommer öppnas upp i tunnan framkant för att undvika översvämning.

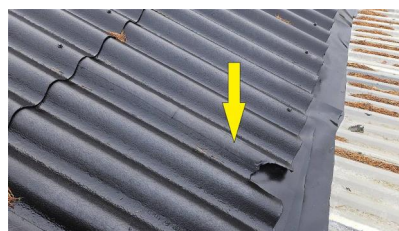
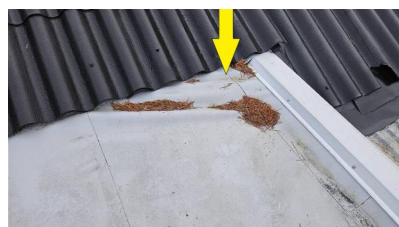
- Yttertaget är äldre och det noterades enstaka skadad eternitpanna som delvis lagats. Takpannor och plåtdetaljer har enligt vår bedömning en begränsad livslängd. Eftersom husets taktäckning är äldre har det ett minskat motstånd mot vatteninträngning. Detta i sin tur kan leda till fuktskador på träläkt och vidare ner i underliggande konstruktioner. För sin ålder bedöms taket vara i bra skick.

- Takduken har delvis släppt/ veckat sig på några ställen. Fastighetsägaren uppger att tackfackman är kontaktas för att utföra kontroll / åtgärd innan bostaden säljs. Se bild 2.

- Åldern på gummiduken ovan ekonomibyggnaden har gått att bestämma.

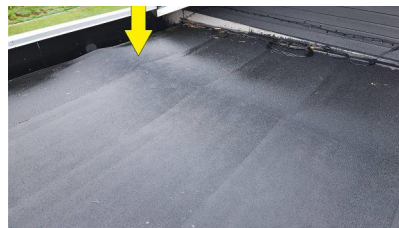
Del av råsponten på garaget har släppt vilket lett till förhöjning på taket och att takfotsplåten böjt sig. Inga spår på takläckage noterades vid besiktningen. Fastighetsägaren uppger att detta kommer åtgärdas innan bostaden säljs och att råsponten kommer förankras och att spik/skruvinfästningarna i papptaket kommer tätas med ny takpapp.

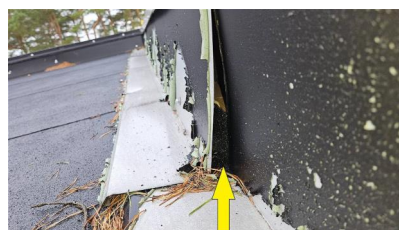
Taksargsplåt har släppt och färgsläpp förekommer. Risk finns att snö/regn kan ta sig in via glipan och fuktpåverka underliggande takkonstruktion. Vi rekommenderar att plåten återmonteras.

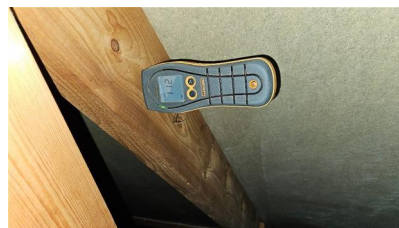
- Vid kontroll av vinden uppmättes fuktvärden under kritisk fuktnivå för mikrobiell tillväxt och en normal lukt upplevdes. Fuktkvoten i underlagstak/takbjälkar uppmättes till 11,2 %. Risk för mikrobiell påväxt sker när fuktkvoten överstiger 17%.

- Ventilationssystem finns på vinden samt finns frånluftsfläkten som monterats för att skapa ett undertryck i grunden på vinden. Läs vidare under punkten Krypgrund angående undertryck/ fläktlösning.

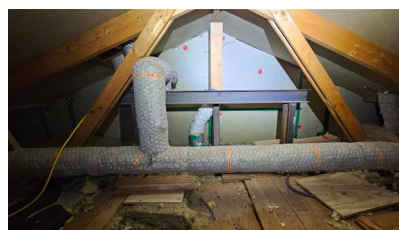
Underlagstaket består av internitskivor.

Eftersom underlagstaket består av internit utan yttre täckning av papp under takbeklädnaden, finns risk vid ogynnsam väderlek att regnvatten/snö tränger in i skivskarvar med läckage på vindsutrymmet som följd.

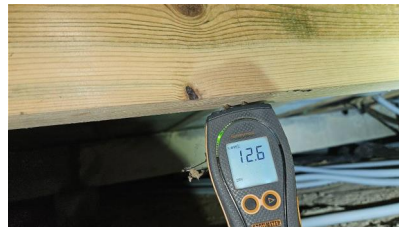
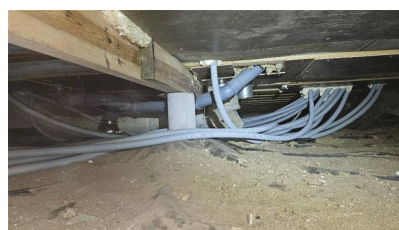
- krypgrunden är undertrycksventilerad.  
I grunden finns en mekanisk undertrycksventilation installerad. Syftet med denna installation är att hindra lukten från träskyddsmedlet i grunden att nå bostadens boendemiljö. En förutsättning för att installationen ska uppfylla sitt syfte är att fläkten är i kontinuerlig drift samt att tryckförhållandena i bostaden eller grunden inte förändras. Installationen har dock ingen fuktsänkande effekt. Vid besiktningen upplevdes normal lukt i husets boendemiljö.

- Fuktkvoten i grunden uppmättes till 12,6%. Risk för mikrobiell påväxt sker när fuktkvoten överstiger 17%. Fukten i en krypgrund kan variera mellan årstiderna och är ofta som högst under sommarhalvåret och lägst under vintern. Vanlig typ av åtgärd för att styra luftfuktigheten i grunden och minska risken för mikrobiella skador är att en avfuktare installeras.

- Vattenrören till bostadens fördelningscentraler är inte förankrade och är i kontakt med markytan. Om skadedjur tar sig in i krypgrunden kan de skada ledningarna med fuktskador som följd. Då grunden är undertrycksventilerad och något varmare än en traditionell krypgrund bedöms risken för frostsador som mindre.

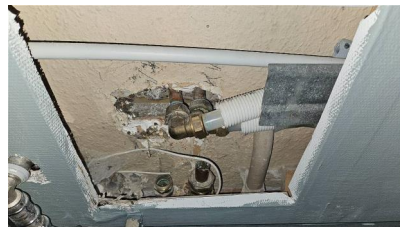
Tips: Inspektionslucka finns till varm/ kallvatten koppling. Vi rekommenderar att en läckagevarnare monteras i skåpet för att snabbt upptäcka ett eventuellt läckage.

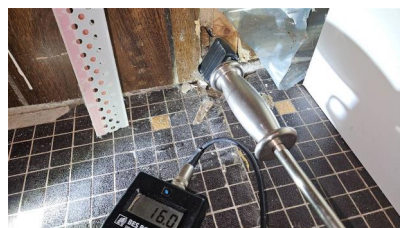
Kontroll av ekonomibyggnadens syll utfördes vid tidigare dörröppning. Syllen är träskyddsbehandlad och har underliggande fuktskydd mot betongplattan. Fuktkvoten i syllen uppmättes till 16,0%. Risken med träskyddsmedel är att det kan ge upphov till lukt. Normal lukt upplevdes vid besiktningen från materialprov samt i boendemiljön.

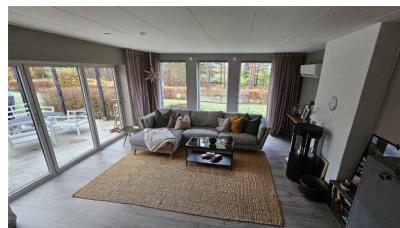
Grundläggningen består av en betongplatta på mark utan underliggande isolering och med en flytande golvspånskiva på en cellplastisolering och vattenburen golvvärme. Flytande golvkonstruktion riskerar att drabbas av fuktskador på grund av naturlig fuktpåverkan om fuktskyddet är bristfälligt utfört alternativt saknas. Fuktvandring kan ske från marken genom betongen till organiskt material genom så kallad kapillärsugning och diffusion, vilket kan leda till skador med lukt av mikrobiell karaktär. Då golvkonstruktionen är uppvärmd bedöms risken för skada som mindre och normal lukt upplevdes i utrymmet samt längs med golvlisterna vid besiktningen. Håltagning är ej utförd då golvvärme finns.

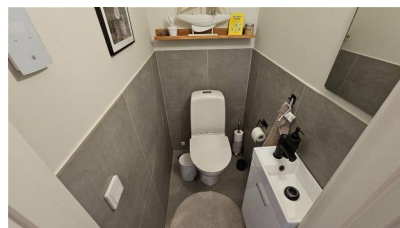
Bomljud i klinkergolvet (låter ihålligt när man knackar på plattan). Detta medför ökad risk att plattan kan spricka om man tappar något tungt på den.
