Besiktningssprotokoll

Anticimex Försäkringsbesiktning i samarbete med Fastighetsbyrån

Fastighetsbeteckning: Grotorp 5:1	
Fastighetsadress: Skolgatan 35	
Postnummer: 694 50	Ort: Vretstorp

Försäkringsbesiktning

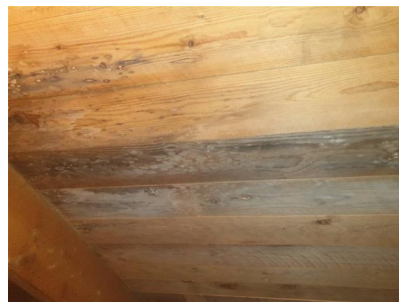
Utvändigt / Vind

Vid kontroll av vinden har fuktvärden under kritisk fuktnivå för mikrobiell tillväxt uppmätts, dock finns mikrobiell påväxt på underlagstak.

Fuktkvoten i underlagstak/takbjälkar uppmättes till 10 %.

Den upptäckta mikrobiella påväxten på underlagstaket är ett tecken på att vinden har tillförts eller tillförs fukt inifrån bostaden. Observera att besiktning av bostadens ventilationssystem inte har ingått i uppdraget.

För att komma tillrätta med detta kan fuktillförseln inifrån bostaden behöva minskas. Det kan göras genom att ventilationen i bostaden förbättras samt att eventuella otätheter i vindsbjälklaget (tak-/väggvinklar, taklucka med mera) tätas. Läs Anticimex faktablad om ouppvärmade vindsutrymmen för tips och råd.

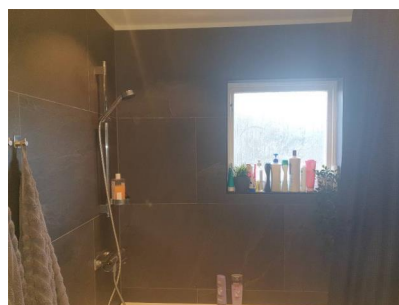
Entréplan / Badrum/Wc

Fönster är olämpligt placerat.

Fönstrets placering i våtutrymmet utgör en risk för fuktskador i fönster- och väggkonstruktionen.

För att minska risken för fuktskador på fönster och väggkonstruktion rekommenderas att man skyddar fönstret mot vattenbegjutning.
