# Besiktningsprotokoll

Anticimex Försäkringsbesiktning i samarbete med Fastighetsbyrån

| Fastighetsbeteckning:<br>Grynet 3 | |

| Besiktningsdatum:<br>2024-10-08 | Protokollnummer:<br>68558552 |

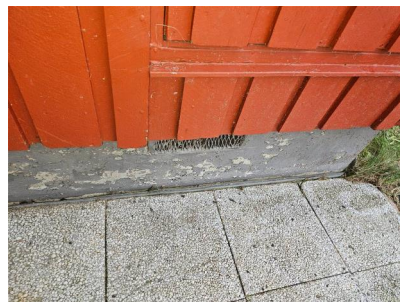
Färgsläpp noterades på sockel.

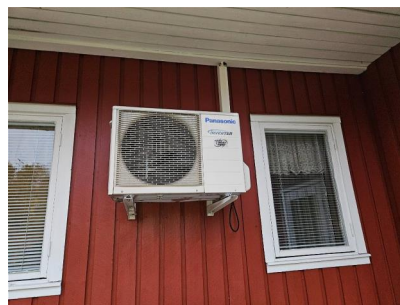
Kondensvatten från luftvärmepumpens utedel leds inte bort från husgrunden.

Detta medför ökad risk för att vatten tränger in i anslutande konstruktioner, vilket i sin tur kan leda till fuktnrelaterade skador. Observera att besiktning av byggnadens värmesystem eller värmepumpen inte har ingått i uppdraget.

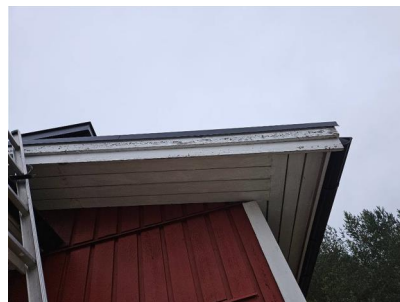
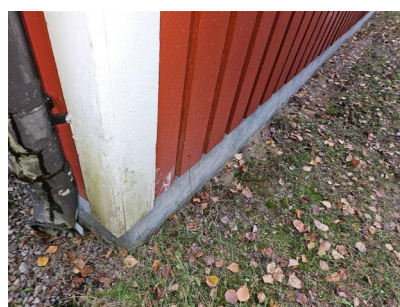
Fasad har målning/underhållsbehov samt behov av byte av enstaka brädor.

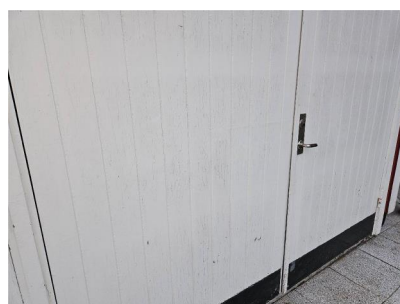
Dörrar har målning/underhållsbehov

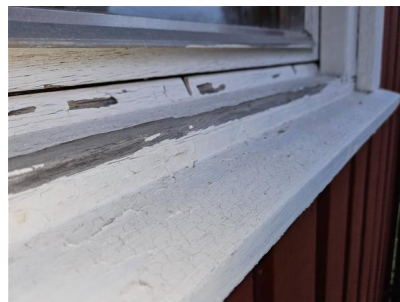
Fönster har målning/underhållsbehov.

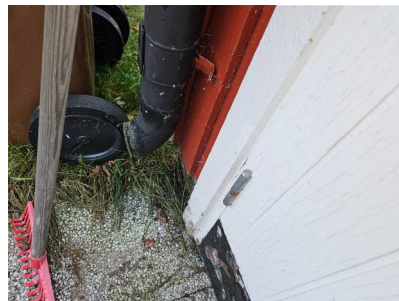
Stuprör är inte anslutet till markledning.

Stuprör som inte är anslutet till markledning kan medföra en ökad fuktbelastning på grundmur/sockel som i sin tur kan leda till fuktrelaterade skador.

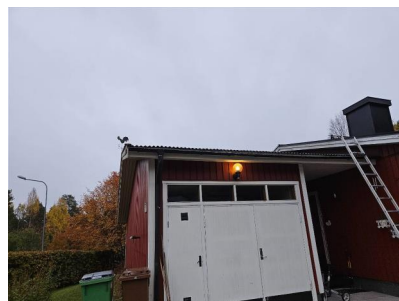
Hängrännor lutar fel.

Justera hängrännor som lutar fel.

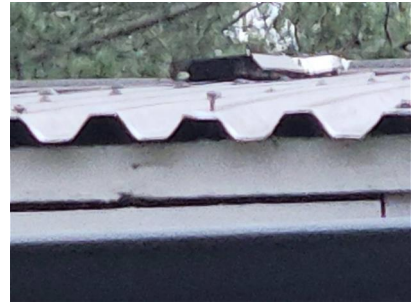
Uppstickande spikar noterades på taket.

Slå ner spikarna eller byt ut till lämplig skruv med tätning.

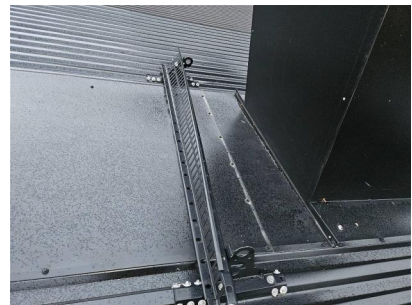
Snörasskydd har böjts på grund av snötryck.

Kontakta takläggare för kontroll och åtgärd.

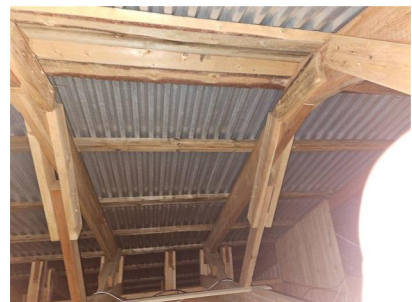
Kondensskydd saknas ovan garagedel

När kondensskydd saknas under takplåten ökar risken för fuktskador i underliggande konstruktioner.

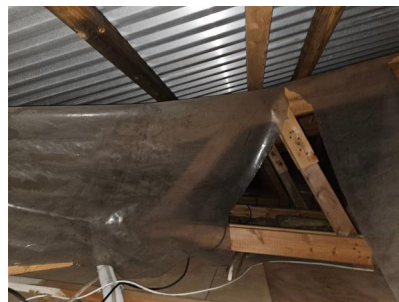
Plast/kondensskydd har släppts ovan husdel.

När kondensskyddet har släppts ökar risken för fuktskador i underliggande konstruktioner.

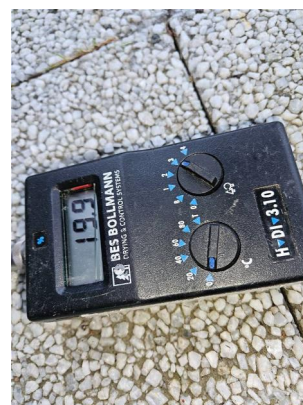
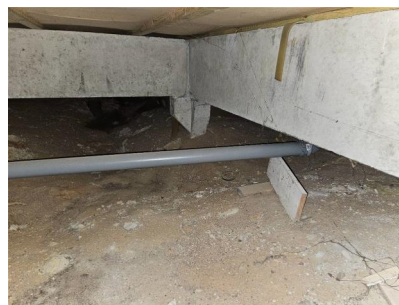
-Huset är grundlagt med en krypgrund, detta är en känd riskkonstruktion. Vid fuktmätning och kontroll av krypgrunden (via provhål och ventiler på utsidan) uppmättes förhöjda fuktvärden och en avvikande lukt upplevdes från golvväggvinkel. Därför rekommenderar jag att man öppnar upp en lucka till krypgrunden samt att man gör en fördjupad undersökning för att bedöma orsaken till samt omfattningen av den avvikande lukten samt de förhöjda fuktvärden som uppmättes vid besiktningstillfället.

Vid kontroll av golvkonstruktion i krypgrunden uppmättes fuktvärden över kritisk nivå för mikrobiell tillväxt och en avvikande lukt upplevdes från golv/vägg vinkel i passage 1.

Uteluftsventilerade krypgrunder med bjälklag av organiskt material har ofta fuktskador på grund av naturlig fuktpåverkan. Lukten som känns i krypgrunden kan också spridas till boendemiljön.

Fuktkvoten uppmättes till 16,7%FK i stort provhål i garderob i sovrum 2. Fuktkvoten uppmättes till 19,9%FK från ventil på utsidan.

Från ventil på utsidan noterades även spår av rinnande vatten i krypgrunden

Vi rekommenderar att man öppnar upp en lucka till krypgrunden samt en fördjupad undersökning för att bedöma orsaken till och omfattningen av den avvikande lukten och de förhöjda fuktvärden som uppmättes vid besiktningstillfället.

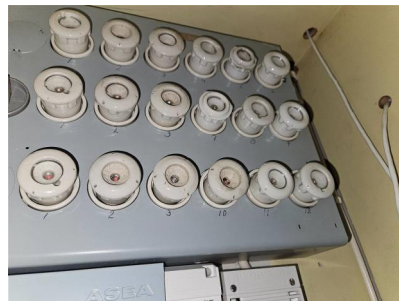
Skyddsglas saknas.

Montera skyddsglas i säkringshuvarna, alternativt byt ut dem.

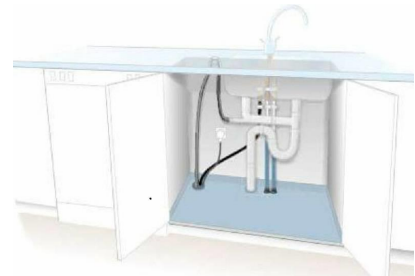
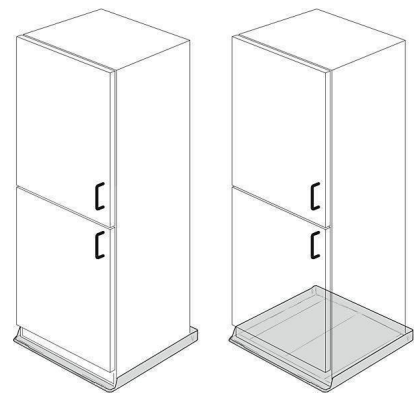
Fuktskydd saknas i diskbänksskåp samt under kyl/frys.

För att upptäcka eventuella läckage, installera ett fuktskydd.

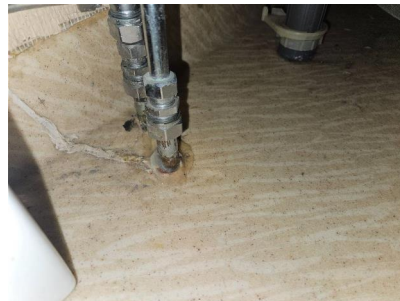
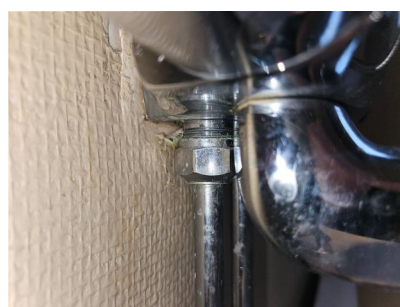
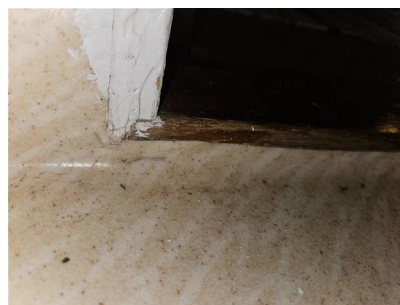
-i badrum/wc noterades ett antal brister som medför en ökad risk för fuktskador bl.a.: Otätheter i golvattan, otätheter i väggmattan vid duschblandare, äldre golvbrunn med lös klämring och andra brister.  
Se även noteringar under rumsbeskrivning badrum/wc.

I utrymmet noterades ett antal brister:

- Äldre ytskikt
- Äldre golvbrunn med lös klämring.
- Rör genomföringar i golvet i närheten av badzon.
- Otätheter noterades i väggbeklädnaden vid duschblandaren.
- Otätheter noterades i golvmattan.

Dessa brister kan medföra en ökad risk för fuktskador i angränsande konstruktioner.

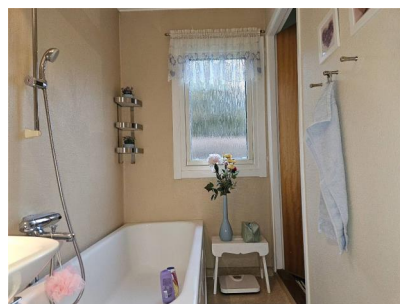
Fönster är olämpligt placerat.

Fönstrets placering i våtutrymmet utgör en risk för fuktskador i fönster- och väggkonstruktionen.

För att minska risken för fuktskador på fönster och väggkonstruktion rekommenderas att man skyddar fönstret mot vattenbegjutning.

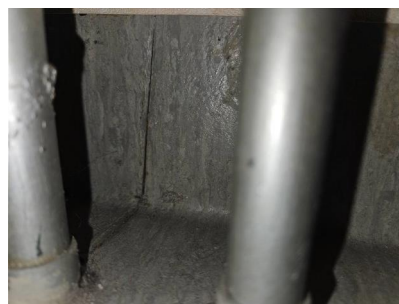
Otätheter noterades i golvmattan vid rör genomföringar.

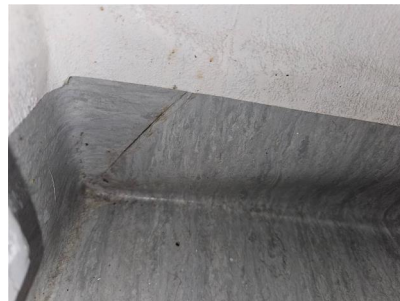
I utrymmet noterades ett antal brister:

- Äldre ytskikt
- Äldre golvbrunn med lös klämring
- Otät svetsskarv i golvmattan.

Dessa brister kan medföra en ökad risk för fuktskador i angränsande konstruktioner.

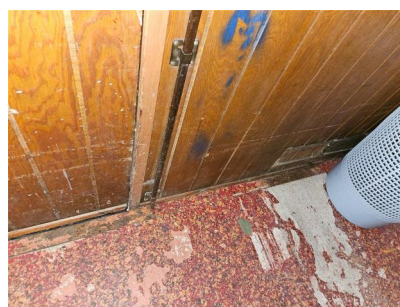
Otät garageport

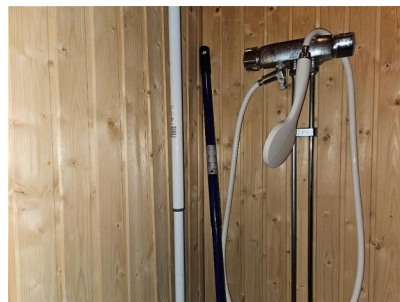
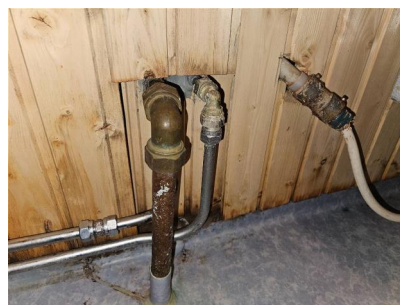
I utrymmet noterades ett antal brister:

- Äldre ytskikt
- Äldre golvbrunn.
- Väggbeklädnaden är ej godkänd i ett våtutrymme.
- Rör genomföringar är placerad i duschzon.

Dessa brister kan medföra en ökad risk för fuktskador i angränsande konstruktioner.

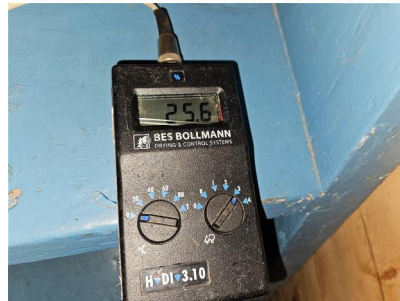
Organiskt material finns i utrymmet och förhöjda fuktvärden uppmättes

Jag rekommenderar att man rensar bort allt organiskt material från utrymmet.

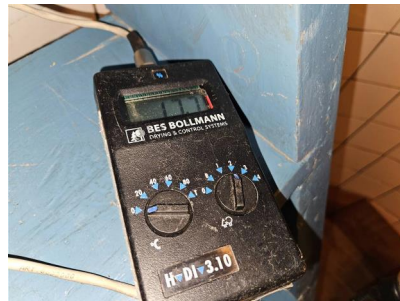
Förhöjda fuktvärden uppmättes och mikrobiell påväxt noterades på underlagstaket.

Jag rekommenderar att man installerar en avfuktare i utrymmet som håller fuktnivåerna under gränsnivå för mikrobiell tillväxt.
