Besiktningssprotokoll

Anticimex Försäkringsbesiktning i samarbete med Fastighetsbyrån

Fastighetsbeteckning: Öjersbo 1:66	
Fastighetsadress: Öjersbovägen 8	
Postnummer: 43499	Ort: Kungsbacka

Besiktningdatum: 2024-11-22	Protokollnummer: 68692273
Temperatur: -10 °C	Väderlek: Klart
Tekniker: Krister Nielsen	
E-post: Krister.Nielsen@anticimex.se	
Kontor: Göteborg	
Närvarande: Fastighetsägare

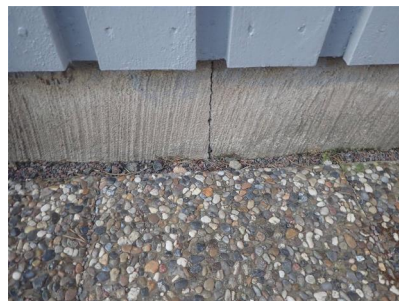
Utvändigt / Sockel

Enstaka spricka finns i sockel.

Dessa bedöms inte ha lett till bakomliggande skador.

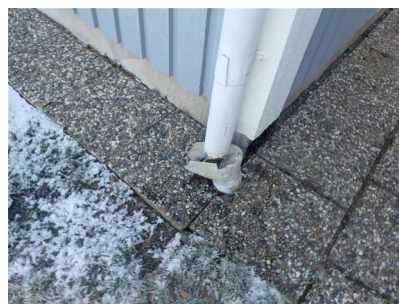
Utvändigt / Hängrännor / Stuprör

Lövsilar är trasiga
Byte rekommenderas.

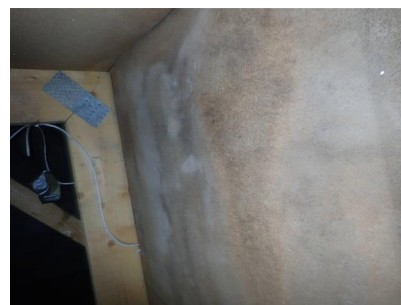
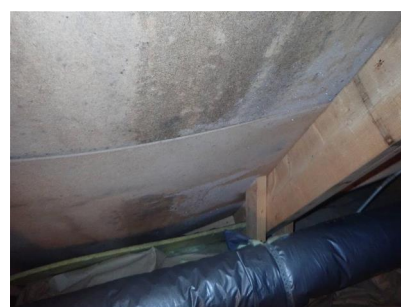
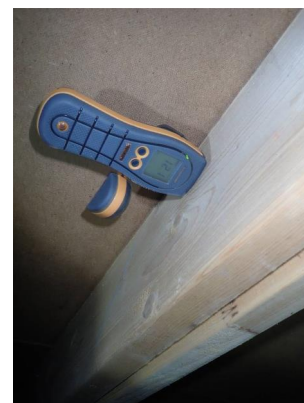
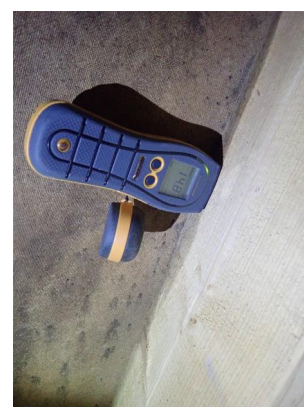
Utvändigt / Tak/Vind

Yttertaket är äldre med underlagstak av träfiberskivor, flertalet fuktfläckar/missfärgningar samt viss förekomst av rimfrost noterades som dock fuktindikerades torra vid besiktningstillfället (nyligen har en taktvätt utförts av fackman).

Mindre otätheter noterades kring vidbyggd del av huset. Detta kan leda till fuktskador i bakomliggande konstruktioner.

Vid fuktkvotmätning som utfördes stickprovsvi i underlagstak uppmättes fuktkvoter under den kritiska gränsen för mikrobiell tillväxt.

Fuktkvoter uppmättes till 12,1-14,8% i takbjälkar.

Med denna konstruktion är det extra viktigt att takpannorna är hela. Eftersom underlagstaket inte har en papp kan regn och snö som tränger in genom otätheter leda till större fuktskador i underliggande konstruktion.

Kontakta en takläggare för kontroll och lämplig åtgärd.

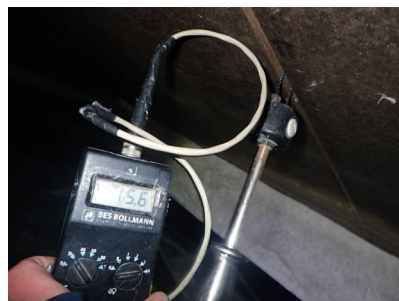
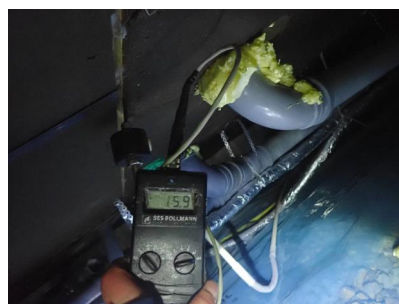
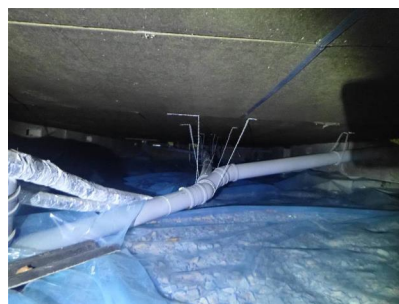
Utvändigt / Krypgrund

Vid kontroll av konstruktionen i krypgrund uppmättes fuktvärden under kritisk fuktnivå för mikrobiell tillväxt och normal lukt upplevdes.

Golvbjälklaget ovan den uteluftsventilerade krypgrunden riskerar att drabbas av fuktskador på grund av naturlig fuktpåverkan. Detta kan i sin tur leda till mikrobiella skador (angrepp av mikroorganismer) som kan leda till att mikrobiell lukt sprids till boendemiljön.

Fuktkvoten uppmättes i undersida träbjälklag till 15,6-15,9%.

Det rekommenderas att den relativa luftfuktigheten i utrymmet mäts kontinuerligt (framförallt sommartid) för att på så vis bedöma grundens kondition samt eventuella framtida åtgärder.

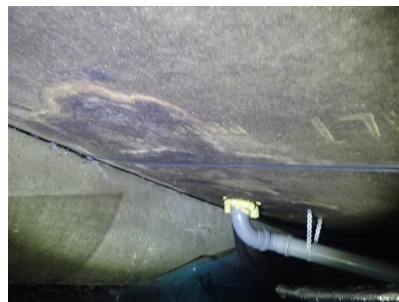
Lokalt noterades fuktskador i underlagstak (under tvättstuga) som fuktindikerades torra vid besiktningstillfället, dock har det skadade materialet inte blivit utbytt, vilket innebär att det kan finnas bakomvarande skador som inte syns

Vi rekommenderar därav en fördjupad undersökning för att bedöma orsak och omfattning.

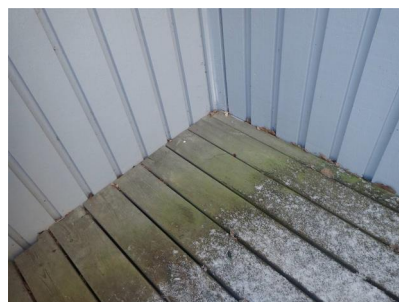
Utvändigt / Uterum/Altan

Fasadpanel avslutas nära altantrall.

Risk finns att vatten blir stående mellan fasadpanelen och trall med fuktrelaterade skador som möjlig följd, även framtida underhåll/målning försvåras.

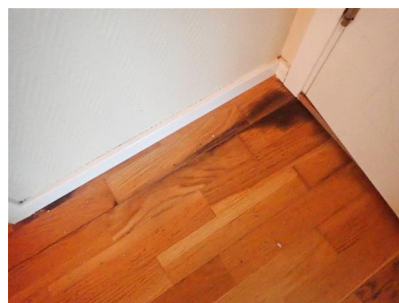
Entréplan / Entréhall/Passage

Golvet har enstaka missfärgningar

Fuktindikering utfördes utan anmärkning.

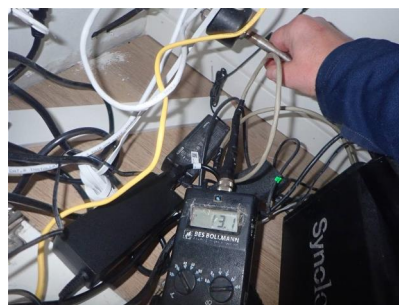
Entréplan / Sovrum 1

Vid kontroll av konstruktion uppmättes fuktvärden under kritisk nivå för mikrobiell tillväxt och normal lukt upplevdes.

Fuktkvoten uppmättes via mindre provhål i yttervägg bakom fotlist till 13,1%.

Flytande golvkonstruktion och eventuella väggsyllar riskerar att drabbas av fuktskador på grund av naturlig fuktpåverkan om fuktskyddet är bristfälligt utfört alternativt saknas. Fuktvandring kan ske från marken genom betongen till organiskt material genom så kallad kapillärsugning och diffusion, vilket kan leda till skador med lukt av mikrobiell karaktär.

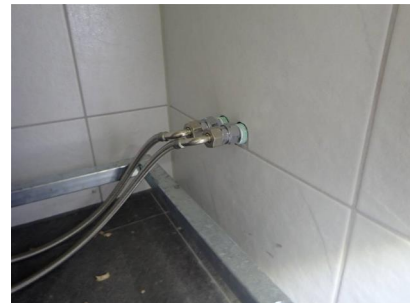
Övre plan / Badrum/Dusch/Wc

⚠ Väggbeklädnaden är något otät vid rörgenomföringar bakom badkar.

De otäta rörgenomföringarna i väggbeklädnaden medför att vatten kan tränga ner i bakomliggande konstruktioner med fuktskador som följd. Detta kan i sin tur leda till mikrobiella skador (angrepp av mikroorganismer).

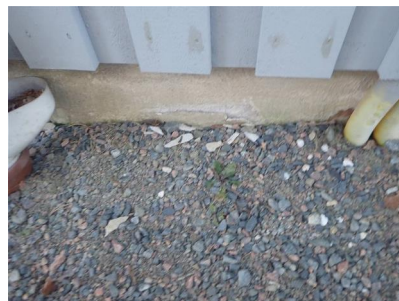
Utvändigt / Sockel

Enstaka sprickor finns i sockel.

Dessa bedöms inte ha lett till bakomliggande skador.
