Besiktningssprotokoll

Anticimex Försäkringsbesiktning i samarbete med Fastighetsbyrån

Fastighetsbeteckning: Vedboden 26	
Fastighetsadress: Hagarydsvägen 27	
Postnummer: 586 63	Ort: Linköping

Besiktningdatum: 2024-11-25	Protokollnummer: 68695220
Temperatur: 10 °C	Väderlek: Mulet
Tekniker: Jimmy Sandblom	
E-post: jimmy.sandblom@anticimex.se	
Kontor: Linköping	
Närvarande: Fastighetsägaren

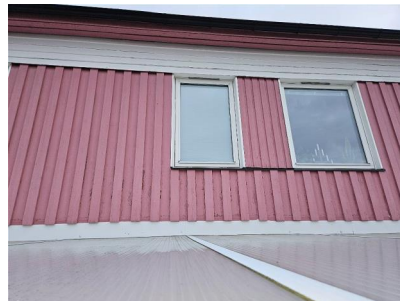
Utvändigt / Fasad

Fasadpanelen är i behov av målning/underhåll, främst baksida hus enligt bild.

Fasadbeklädnad och träkonstruktioner där målningsbehov finns riskerar att få fukt- och rötskador på grund av sämre vattenavvisande förmåga. För att öka livslängden på fasadbeklädnaden rekommenderas målning och underhåll.

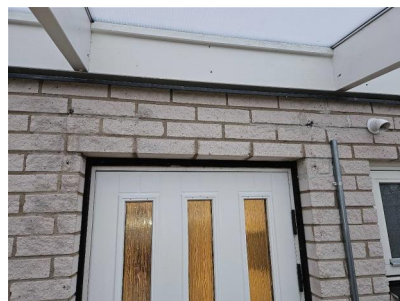
Mindre tätade sprickor/hål finns i fogar för tegelfasaden efter tidigare monterat regnskydd ovan dörr.

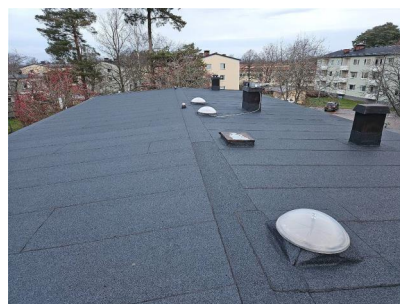
Utvändigt / Tak

Inget att notera.

Ny takpapp monterad år 2023.

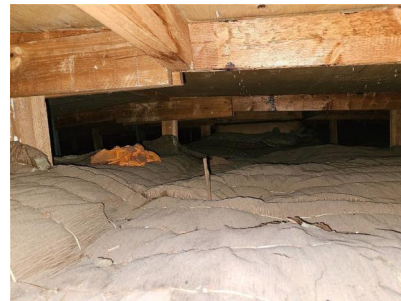
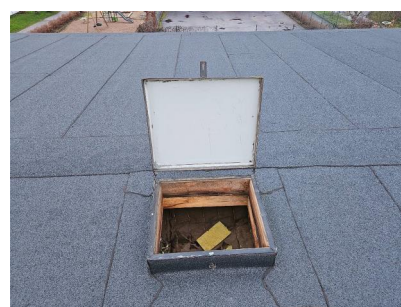
Utvändigt / Vind

Vindsutrymmet saknar landgångar.
(Utrymmet anses för trångt för en landgång)

Hela vindsutrymmet kunde inte besiktas eftersom landgångar saknas och utrymmet anses för trångt. Lucka finns placerad mitt på taket.

Inget att notera från vindsluckan.

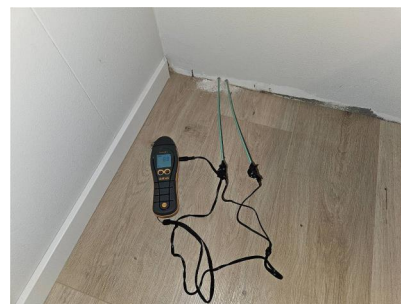
Entréplan / Allmänt

Grundläggningen i huset består av en betongplatta på mark utan underliggande isolering och med ytskikt dikt an betongen.

Vid kontroll av konstruktion i yttervägg kök uppmättes fuktvärden under kritisk nivå för mikrobiell tillväxt.

Fuktkvoten uppmättes till 8 % i ytterväggssyllen via taget provhål bakom golvlister i kök. Två 8mm borrhål via gipsvägg utfördes ner i ytterväggssyll för fuktmätning.

Risk för mikrobiell tillväxt föreligger om fuktkvoten överstiger 17 %.

Flytande golvkonstruktion och eventuella väggssyllar riskerar att drabbas av fuktskador på grund av naturlig fuktpåverkan om fuktskyddet är bristfälligt utfört alternativt saknas. Fuktvandring kan ske från marken genom betongen till organiskt material genom så kallad kapillärsugning och diffusion, vilket kan leda till skador med lukt av mikrobiell karaktär. Om väggssyllarna är tryckimpregnerade kan även en kemisk lukt förekomma.

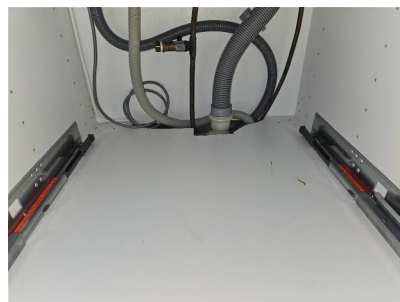
Entréplan / Kök

- ⚠ Fuktskydd saknas i diskbänksskåp.
Utan fuktskydd är det svårt att upptäcka läckage från rörledningar. Vatten kan då tränga in i omkringliggande konstruktioner och orsaka fuktskador.
För att upptäcka eventuella läckage, installera ett fuktskydd.

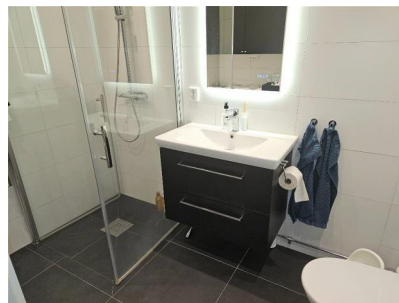
Övre plan / Badrum/Wc

Normala fuktvärden indikerades mot klinker/kakel.

En viss fukt tränger alltid in bakom kakel/klinker via fogarna, detta är helt normalt och innebär inte att tätskiktet/ våtrumsisoleringen under kaklet/klinkern är bristfälligt eller ur funktion.
