Landvetter 6:186

Östers väg 24

| Besiktningsdatum | 2024-11-11 |
| Besiktningföretag | OBM Besiktning Väst AB |

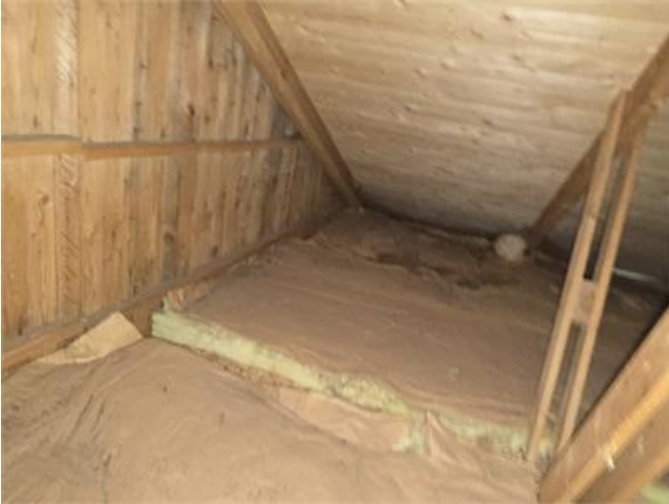
| Besiktningsresultat | | | | | |
|---|---|---|---|---|---|
| Vind | | X | | | Det noteras rinnmärken på murstocken, fuktindikering utfördes utan anmärkning, troligt från tiden innan skorstenen bekläddes med plåt. |

Exempel del av vinden.

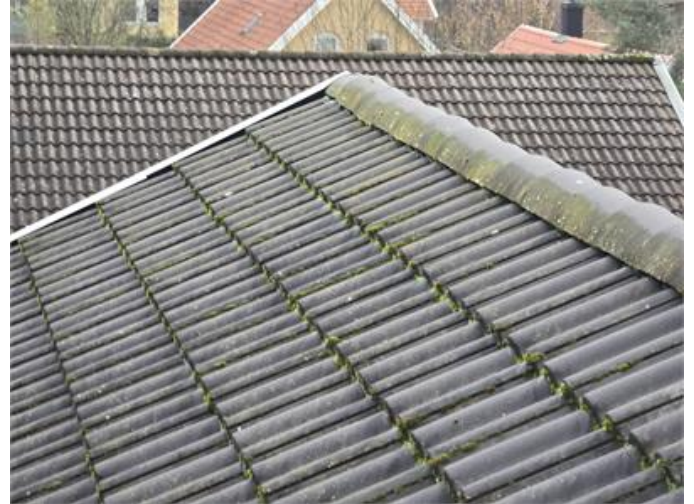
| Besiktningsresultat | | | | | |
|---|---|---|---|---|---|
| Yttertak | | X | | | Mosspåväxt på takpannor förekommer i mindre omfattning. Papptak på entrétak är av äldre standard. Besiktning utfördes via taksteg/marknivå/papptak. |

Del av yttertak.

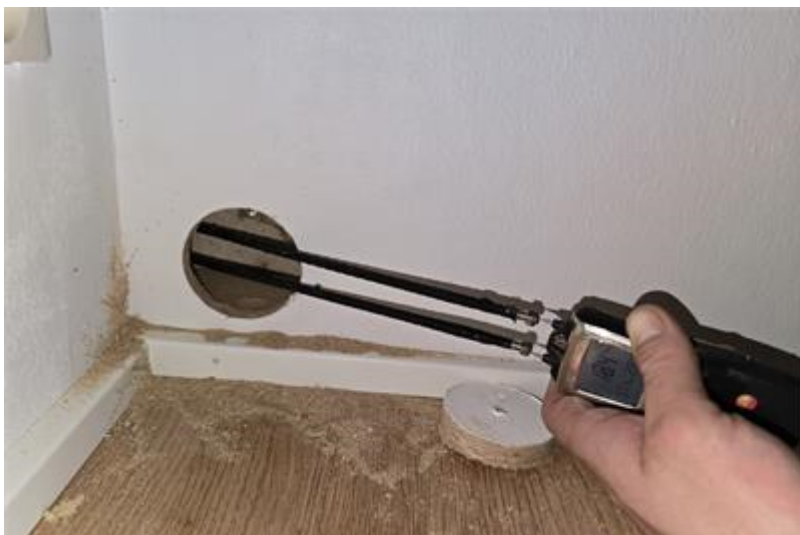
Gränsen för mikrobiell tillväxt i trä går vid ca 17% fuktkvot. Kontroll av konstruktion utfördes via provhål som togs upp i golv i klädkammaren och i påreglad vägg i allrum. Del av vägg under trappan är inte fast monterad och denna monterades ner. Mätning utfördes även via en befintlig lucka i vägg sovrum.

Fuktkvoten uppmättes till ca 18-19% i påreglad vägg i allrum.

Fuktkvoten uppmättes till ca 12-13% i väggregel mot yttervägg under trappan.

Fuktkvoten uppmättes till ca 11-12% i syllregel i sovrum.

Vid besöket noterades ingen avvikande lukt.

Notera att endast stickprovsmässig undersökning är utförd samt att mätvärden över kritiskt gränsvärde har uppmätts i kända riskkonstruktioner. För att säkert fastställa konstruktionens kondition och fuktstatus måste en mer omfattande undersökning utföras av en fackman. Notera även att det finns flera olika typer av konstruktioner i källaren av organiskt material.

Vidare rekommenderas generellt att ersätta träkonstruktionerna med fuktsäker lösning (tex klinkers eller målade betongytter). Organiskt material eller täta ytskikt bör inte finnas i utrymmet. Denna rekommendation gäller hela källarplanet.
